INVESTIGACION GEOLOGICO-GEOTECNICA
Y DE RIESGOS DE "EL CALERIZO" DE CACERES

MEMORIA: SINTESIS

Febrero, 1990

INGEMISA

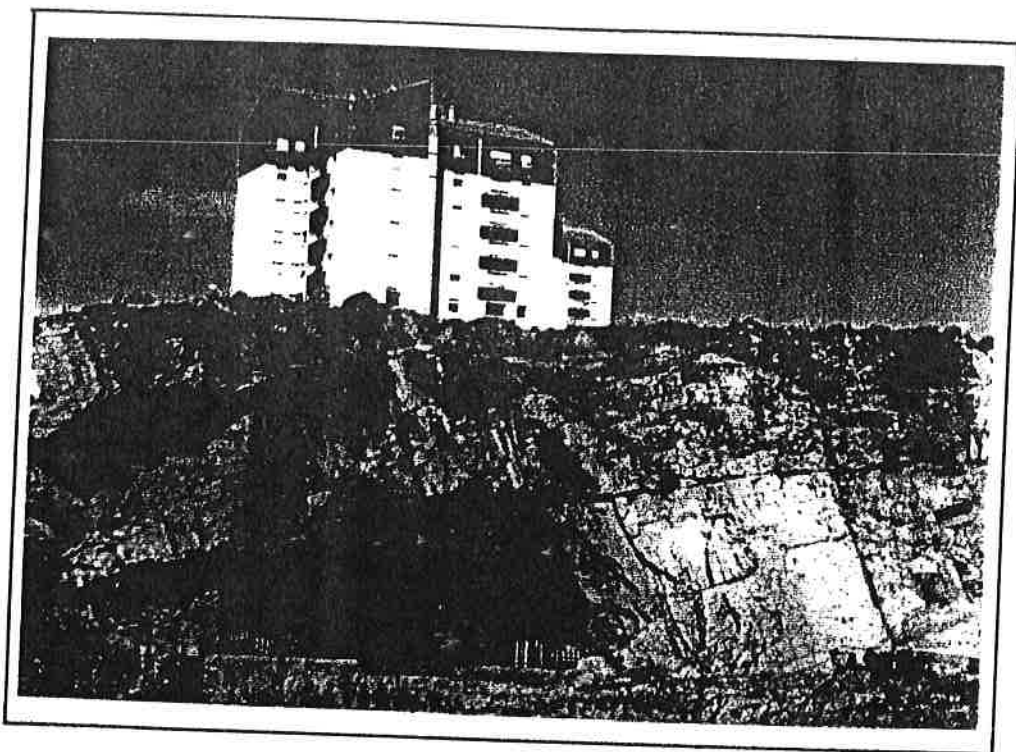
FOTO Nº 1.- RIESGOS DE COLAPSO DE CAVIDADES KARSTICAS. BLOQUE DE EDIFICIOS SITUADO EN LAS PROXIMIDADES DE CUEVA DE MALTRAVIESO

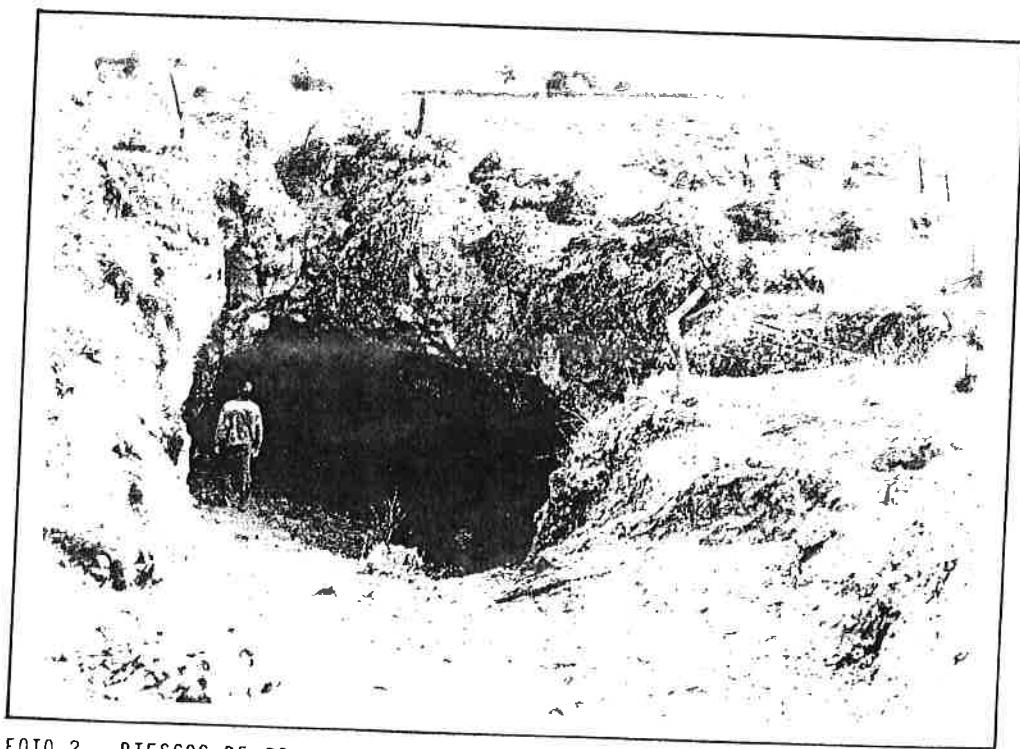
FOTO 2.- RIESGOS DE COLAPSO DE CAVIDADES KARSTICAS. CUEVA DEL CONEJAR

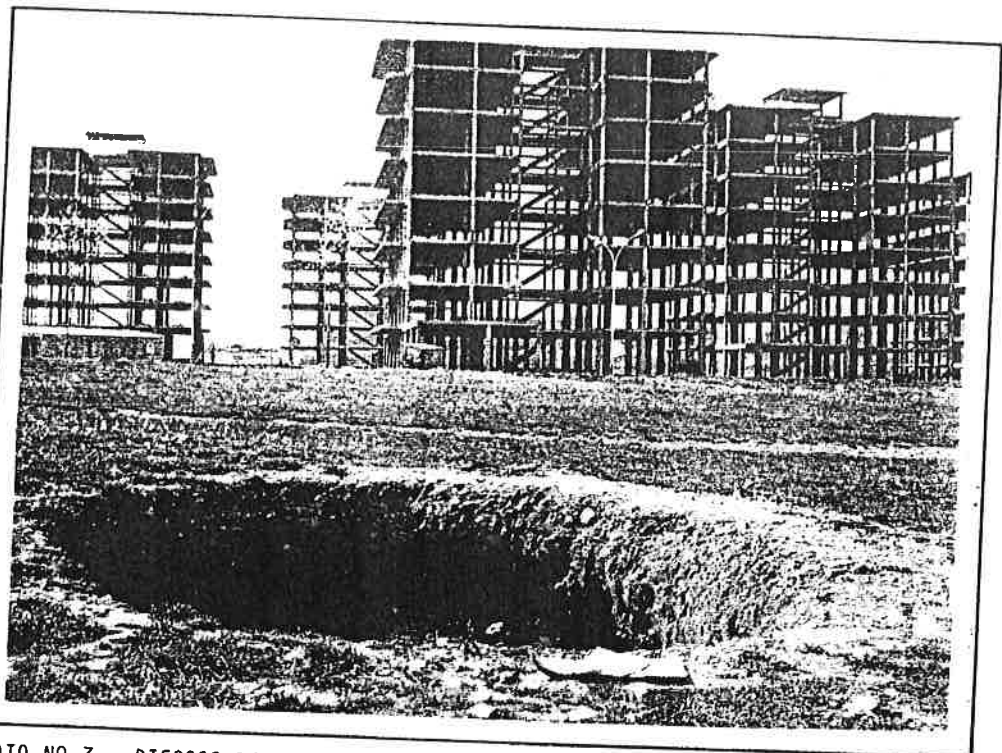
FOTO Nº 3.- RIESGOS DE COLAPSO DE SUELOS. HUNDIMIENTO EN UN SOLAR DE LA DEHESA DE LOS CABALLOS

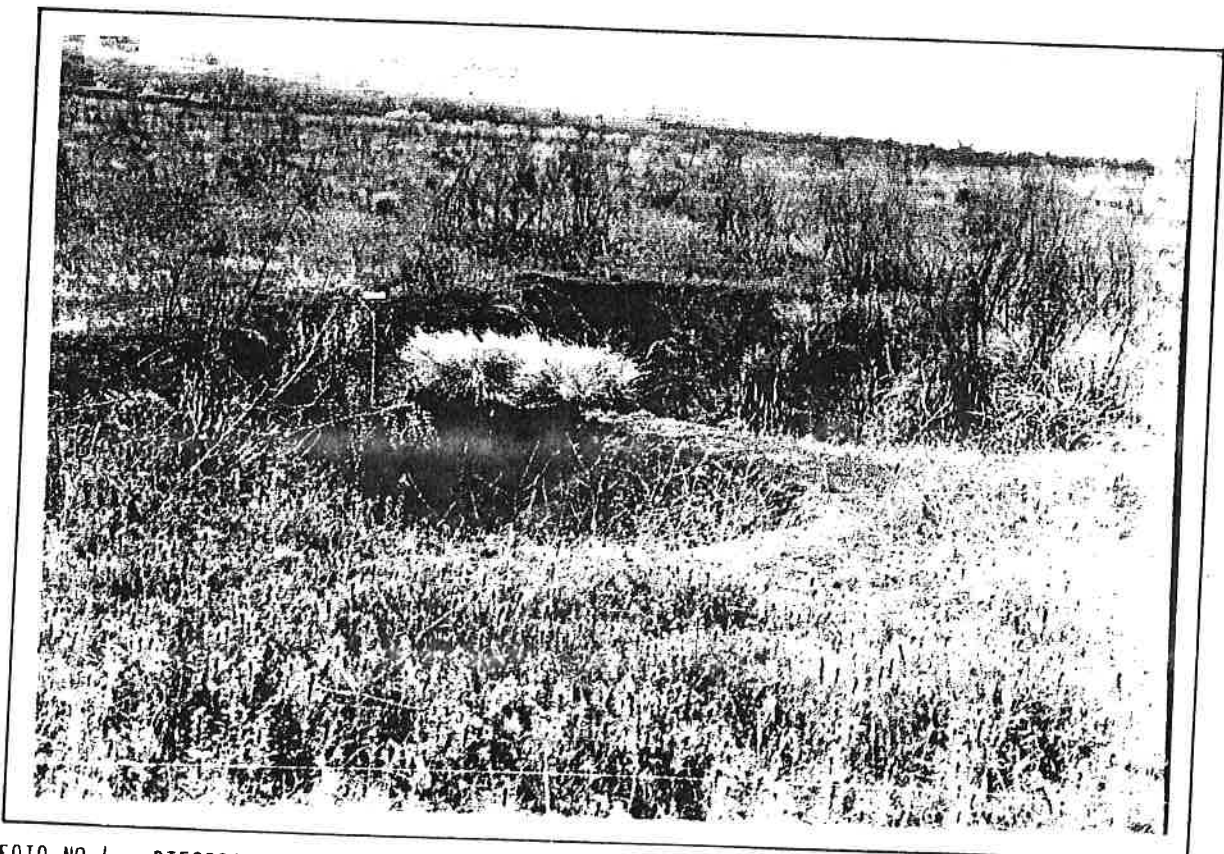
FOTO Nº 4.- RIESGOS DE COLAPSO DE SUELOS. HUNDIMIENTO EN LOS PRADOS DEL ESPIRITU SANTO

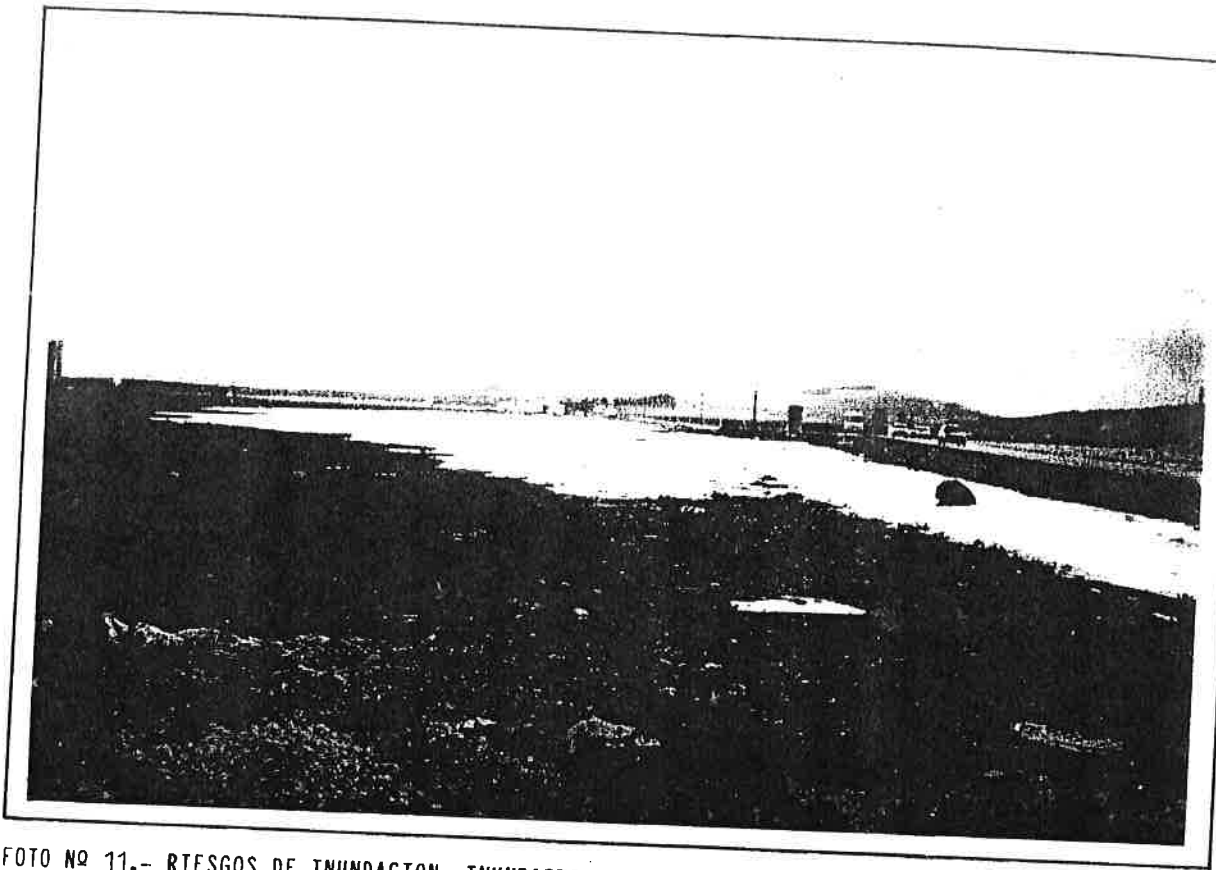
FOTO Nº 11.- RIESGOS DE INUNDACION. INUNDACION POR ENCHARCAMIENTO EN LA CAÑADA (Dic. 1.989)

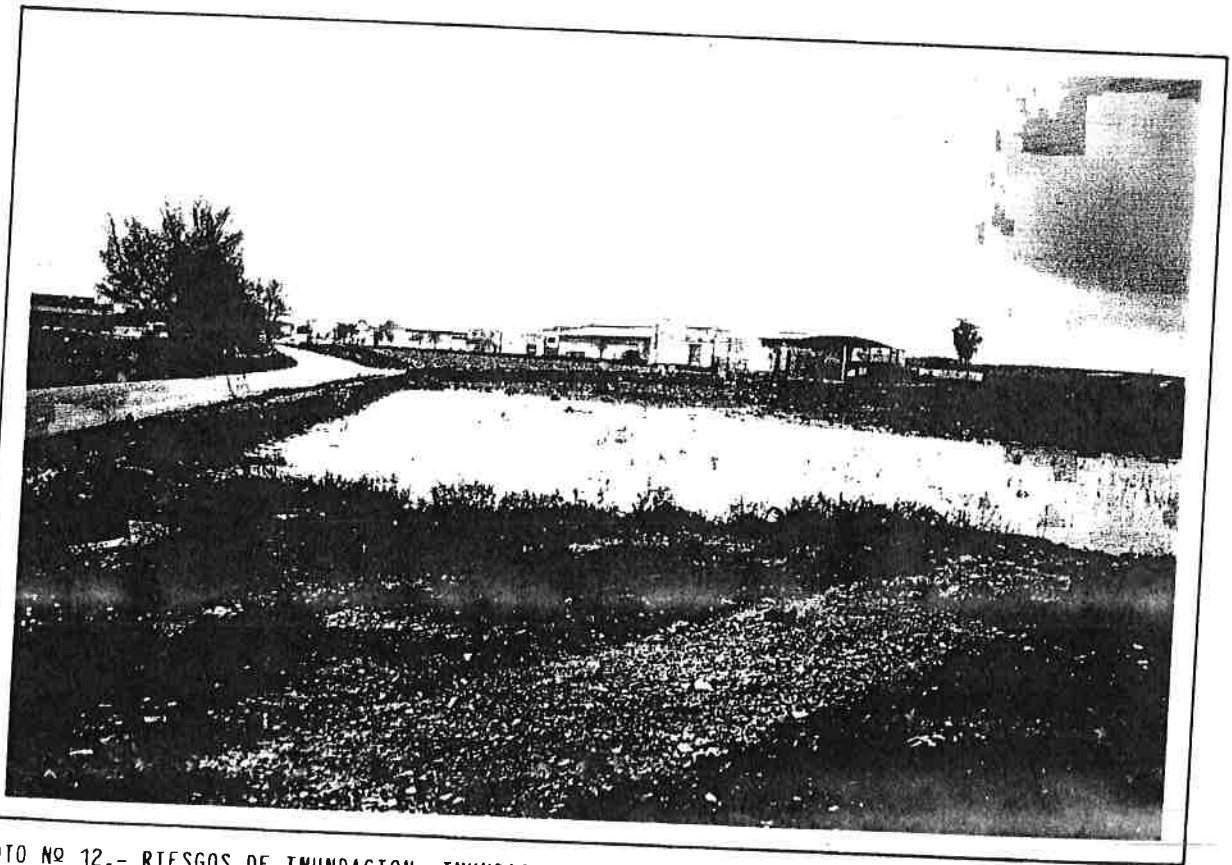
FOTO Nº 12.- RIESGOS DE INUNDACION. INUNDACION PRODUCIDA POR EL ARROYO DEL CONCEJO EN LOS PRA-
DOS DEL ESPIRITU SANTO (Dic. 1.989)

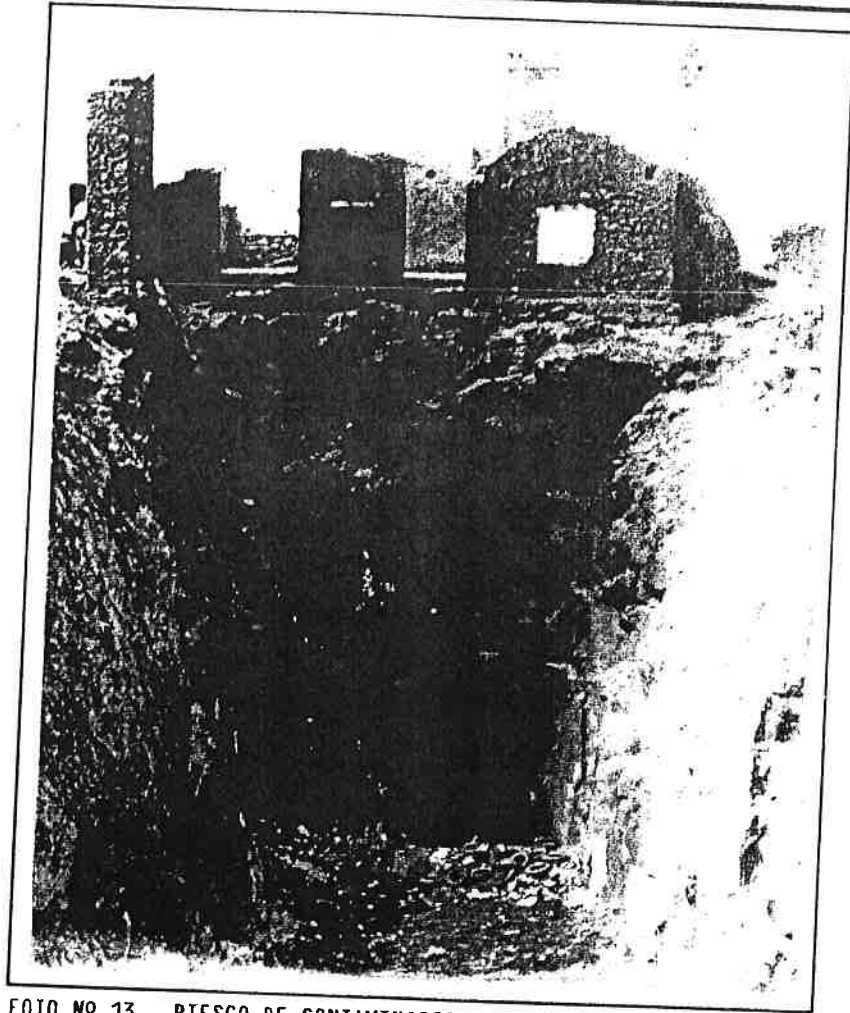
FOTO Nº 13.- RIESGO DE CONTAMINACION DE ACUIFEROS. VERTIDOS IN-
CONTROLADOS EN EL POZO MINERO MARIA ESTUARDO

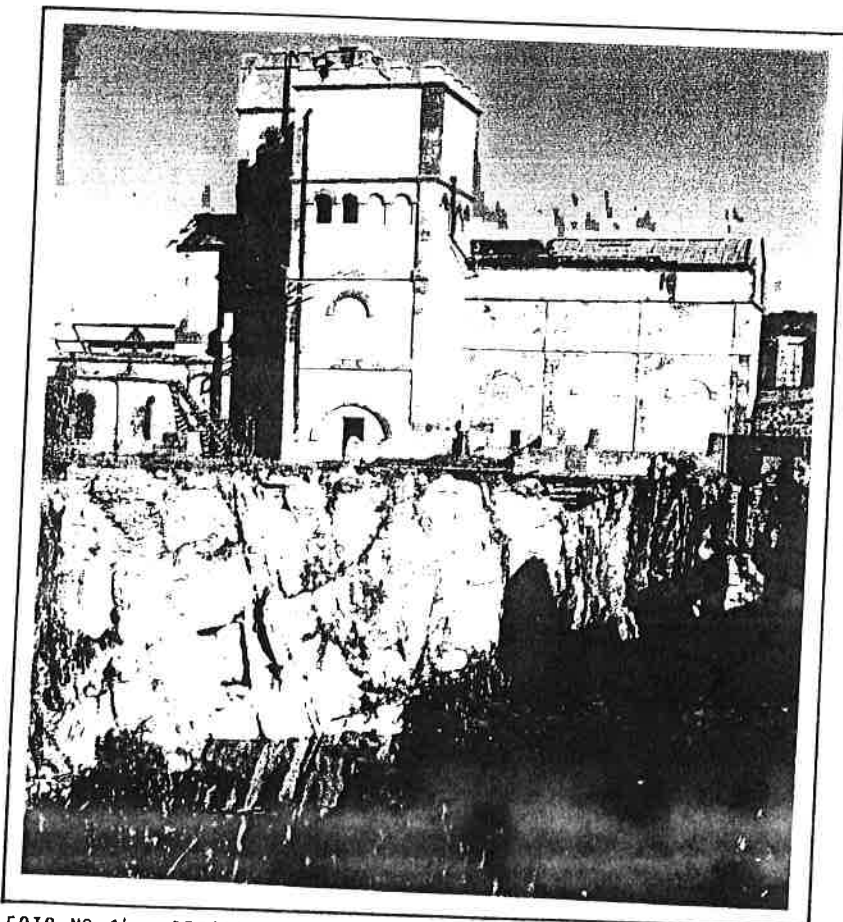
FOTO Nº 14.- RIESGO DE ACCIDENTES PERSONALES EN HUECOS POCO PRO-
TEGIDOS. DIMENSIONES DEL SOCAVON MERIDIONAL DE MINA
ABUNDANCIA
