**JUNTA DE EXTREMADURA**  
**CONSEJERIA DE AGRICULTURA, INDUSTRIA Y COMERCIO**

**INVESTIGACION GEOLOGICO-GEOTECNICA**  
**Y DE RIESGOS DE "EL CALERIZO" DE CACERES**

**MEMORIA: DATOS BASICOS**

Febrero, 1.990

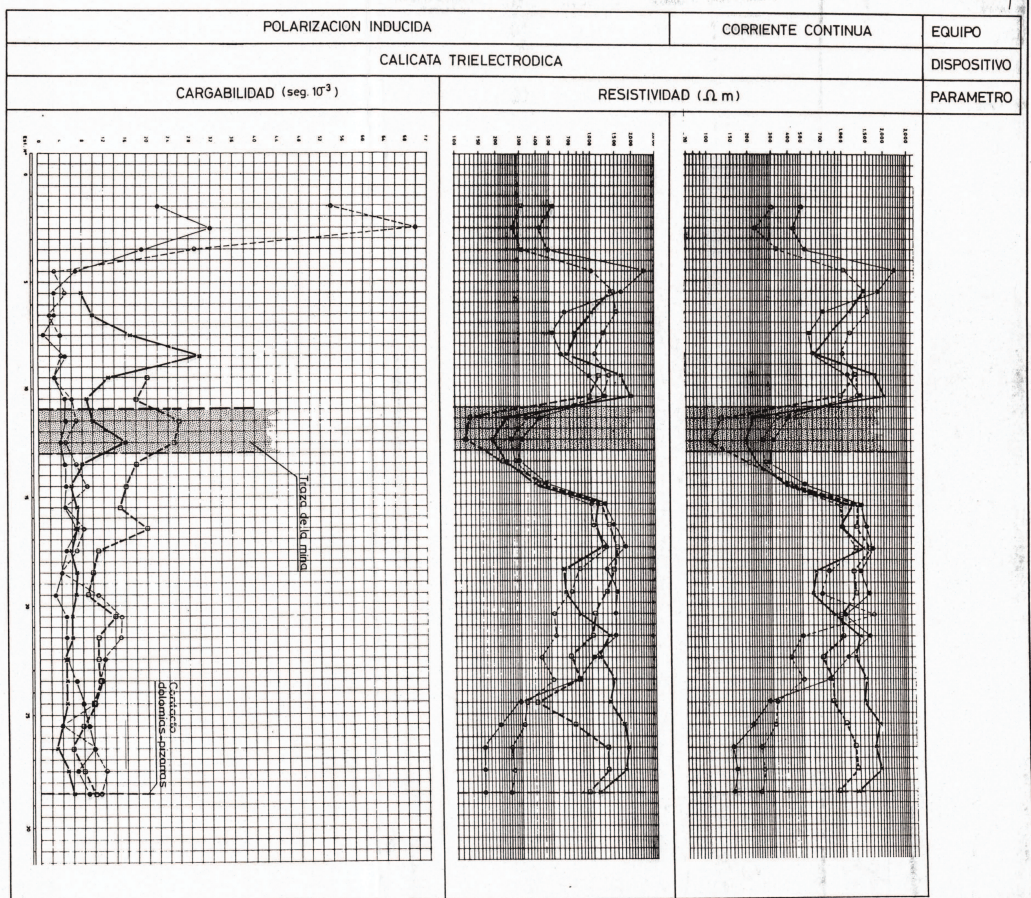
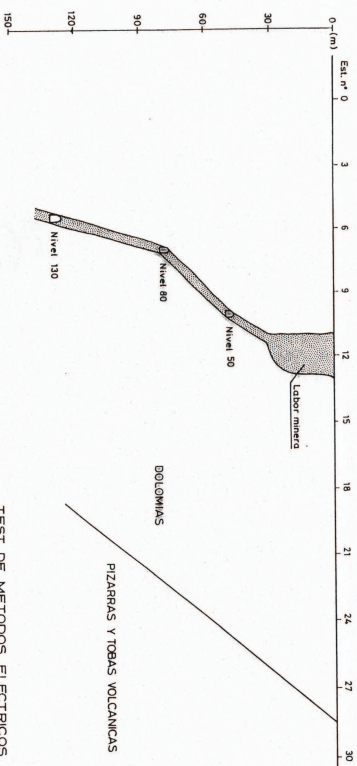
TEST DE METODOS ELECTRICOS  
SOBRE MINA ABUNDANCIA, AM-11

Los valores de resistividad obtenidos por ambos métodos son parecidos y siguen una misma evolución. El contacto entre las pizarras y dolomías queda reflejado por una elevación de la resistividad en los electrodos que van por delante del dipolo receptor (directo). Sobre la traza superficial de la cueva, en las lecturas correspondientes a los cuatro electrodos emisores, hay una caída de resistividad comprendida entre el 100 y el 400% del valor original. La longitud de la anomalía es de 15 m (estaciones 8 a 11). La cueva bajo este perfil presenta una sección transversal de 7 m y una altura próxima a 2 m.

En la parte media y final del perfil las curvas de resistividad presentan muchas oscilaciones, que se interpretan como anomalías asociadas a las infraestructuras existentes en

la zona, como son viales de hormigón armado y conducciones eléctricas subterráneas.

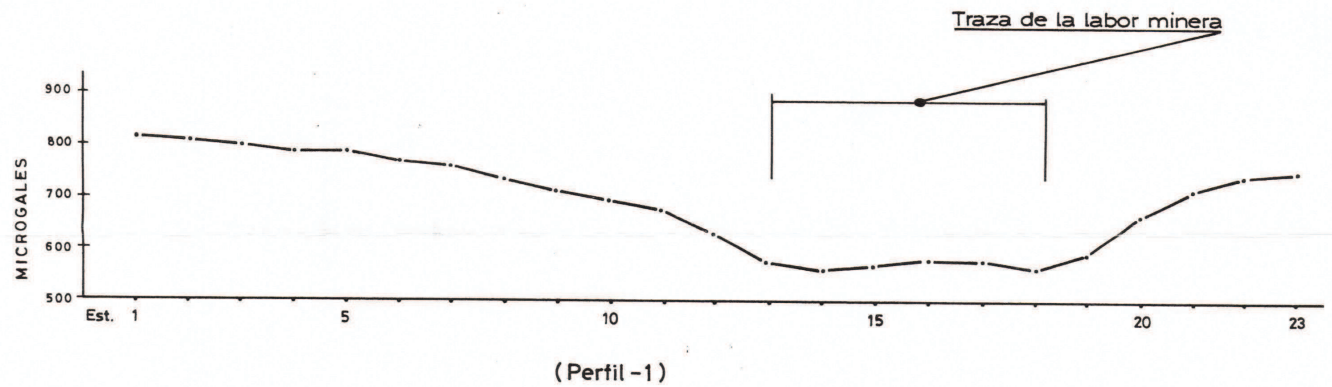
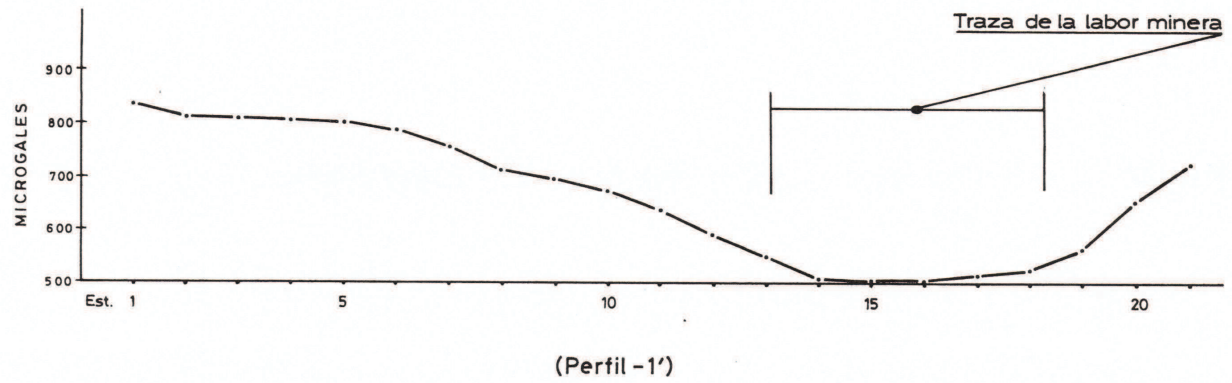
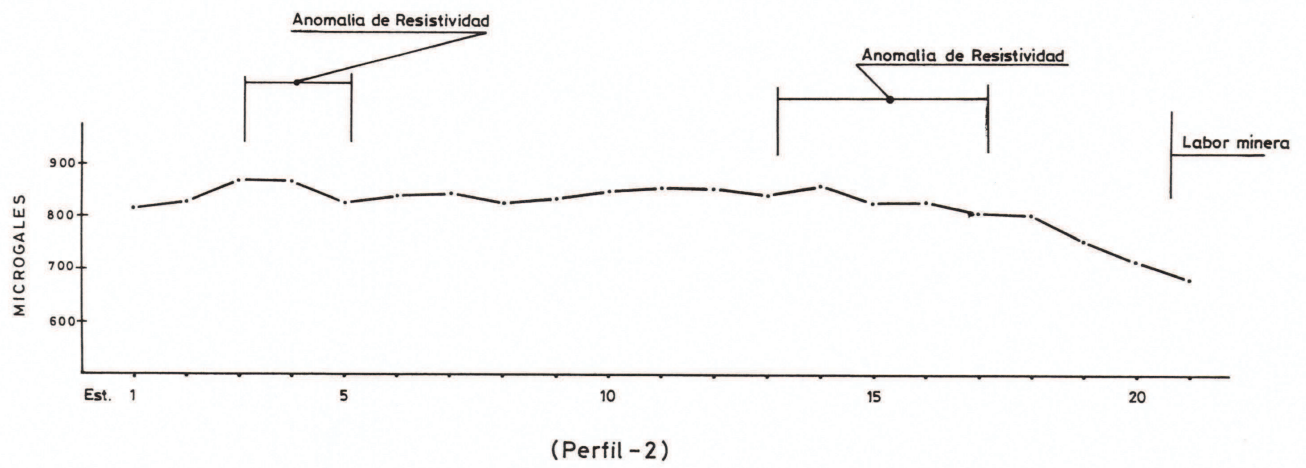
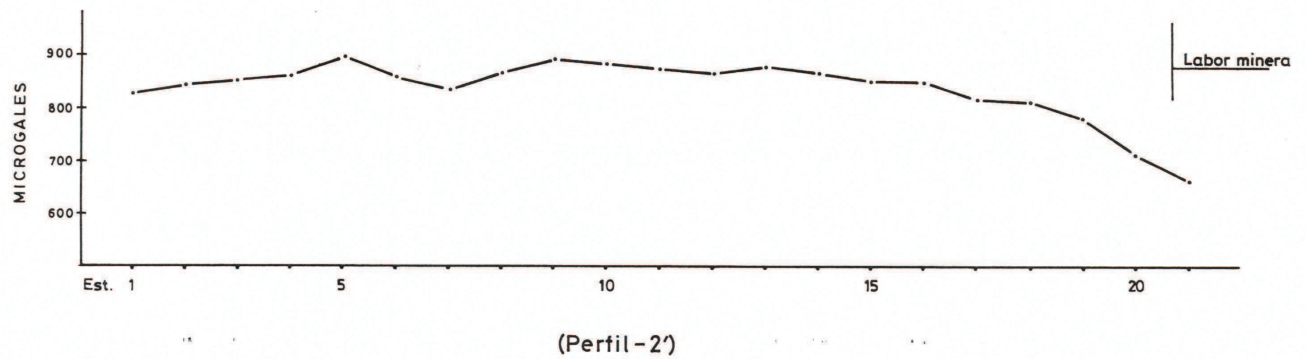
# TEST MICROGRAVIMETRICO SOBRE MINA ABUNDANCIA

En los perfiles P-1 y 1' se detecta una progresiva bajada de la gravedad desde el inicio que culmina con una gran anomalía entre las estaciones 14 y 19, donde hay una caída de la gravedad de 200 microgales.

Esta gran anomalía se localiza sobre unas labores mineras, superficiales actualmente rellenas de escombros, mientras que la caída progresiva previa puede corresponder al efecto de las labores subterráneas más profundas.

Otra anomalía de resistividad de este mismo perfil, situada entre las estaciones 7 y 9, apenas si muestra variaciones de gravedad, por lo que no debe corresponder a un hueco. De hecho en este lugar se ha realizado un sondeo de reconocimiento (S-1) y se ha localizado una zona de fractura.

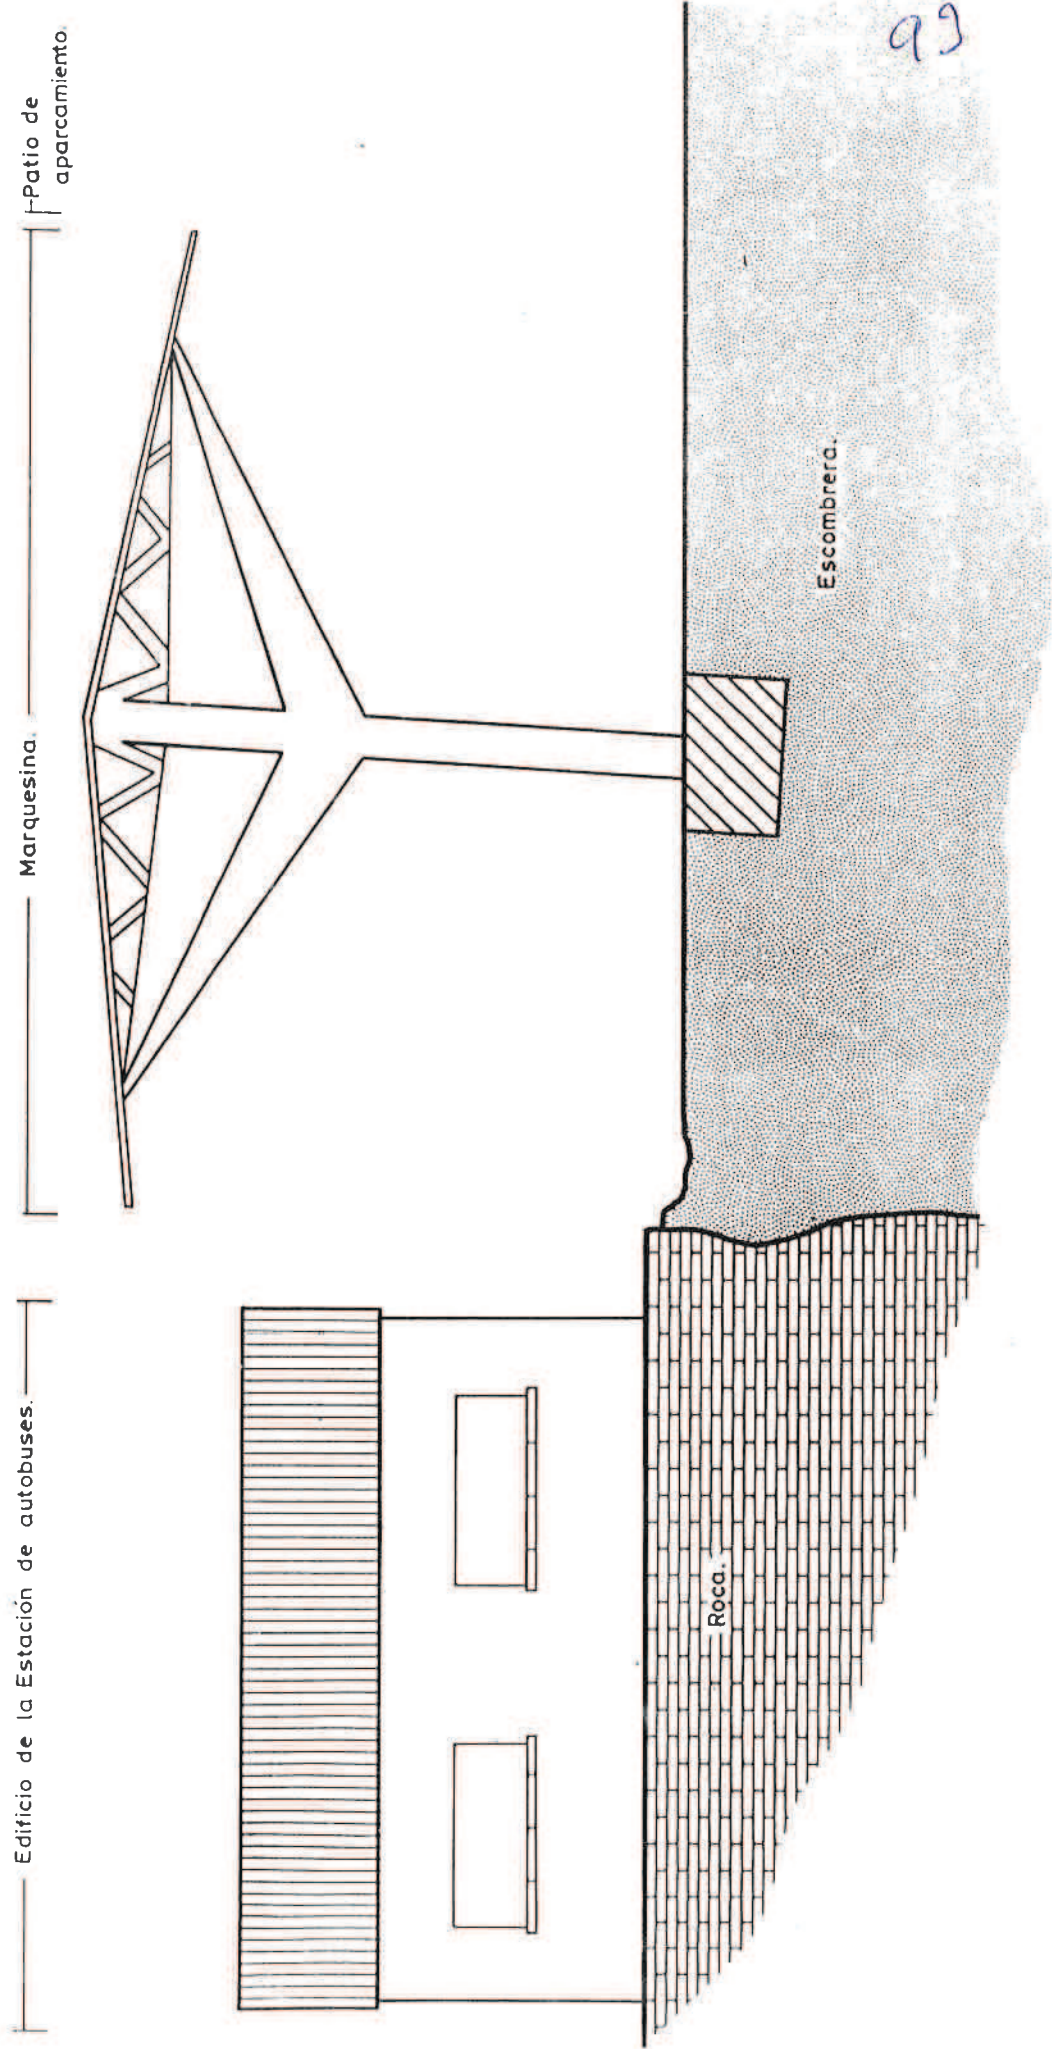
# ESQUEMA DE LOS ASENTAMIENTOS DIFERENCIALES EN LA ESTACION DE AUTOBUSES.

S-4: Estación de Autobuses. Se ha producido un asentamiento del terreno en el tercio Norte de la estación de autobuses, que ha producido deformaciones en la marquesina de la estación, pavimento de esta zona y cerramiento de la estación. Toda la zona que ha sufrido la subsidencia se encuentra sobre vertidos que rellenan una antigua calera, el asentamiento de dichos rellenos es el causante de los daños citados (fig. III-1). La reparación efectuada ha consistido en el apoyo en roca de los pilares que sustentan las marquesina, mediante pilotes excavados en los vertidos. Se niveló y recreció el firme de la estación y se realizó bajo él un drenaje en forma de espina de pez.

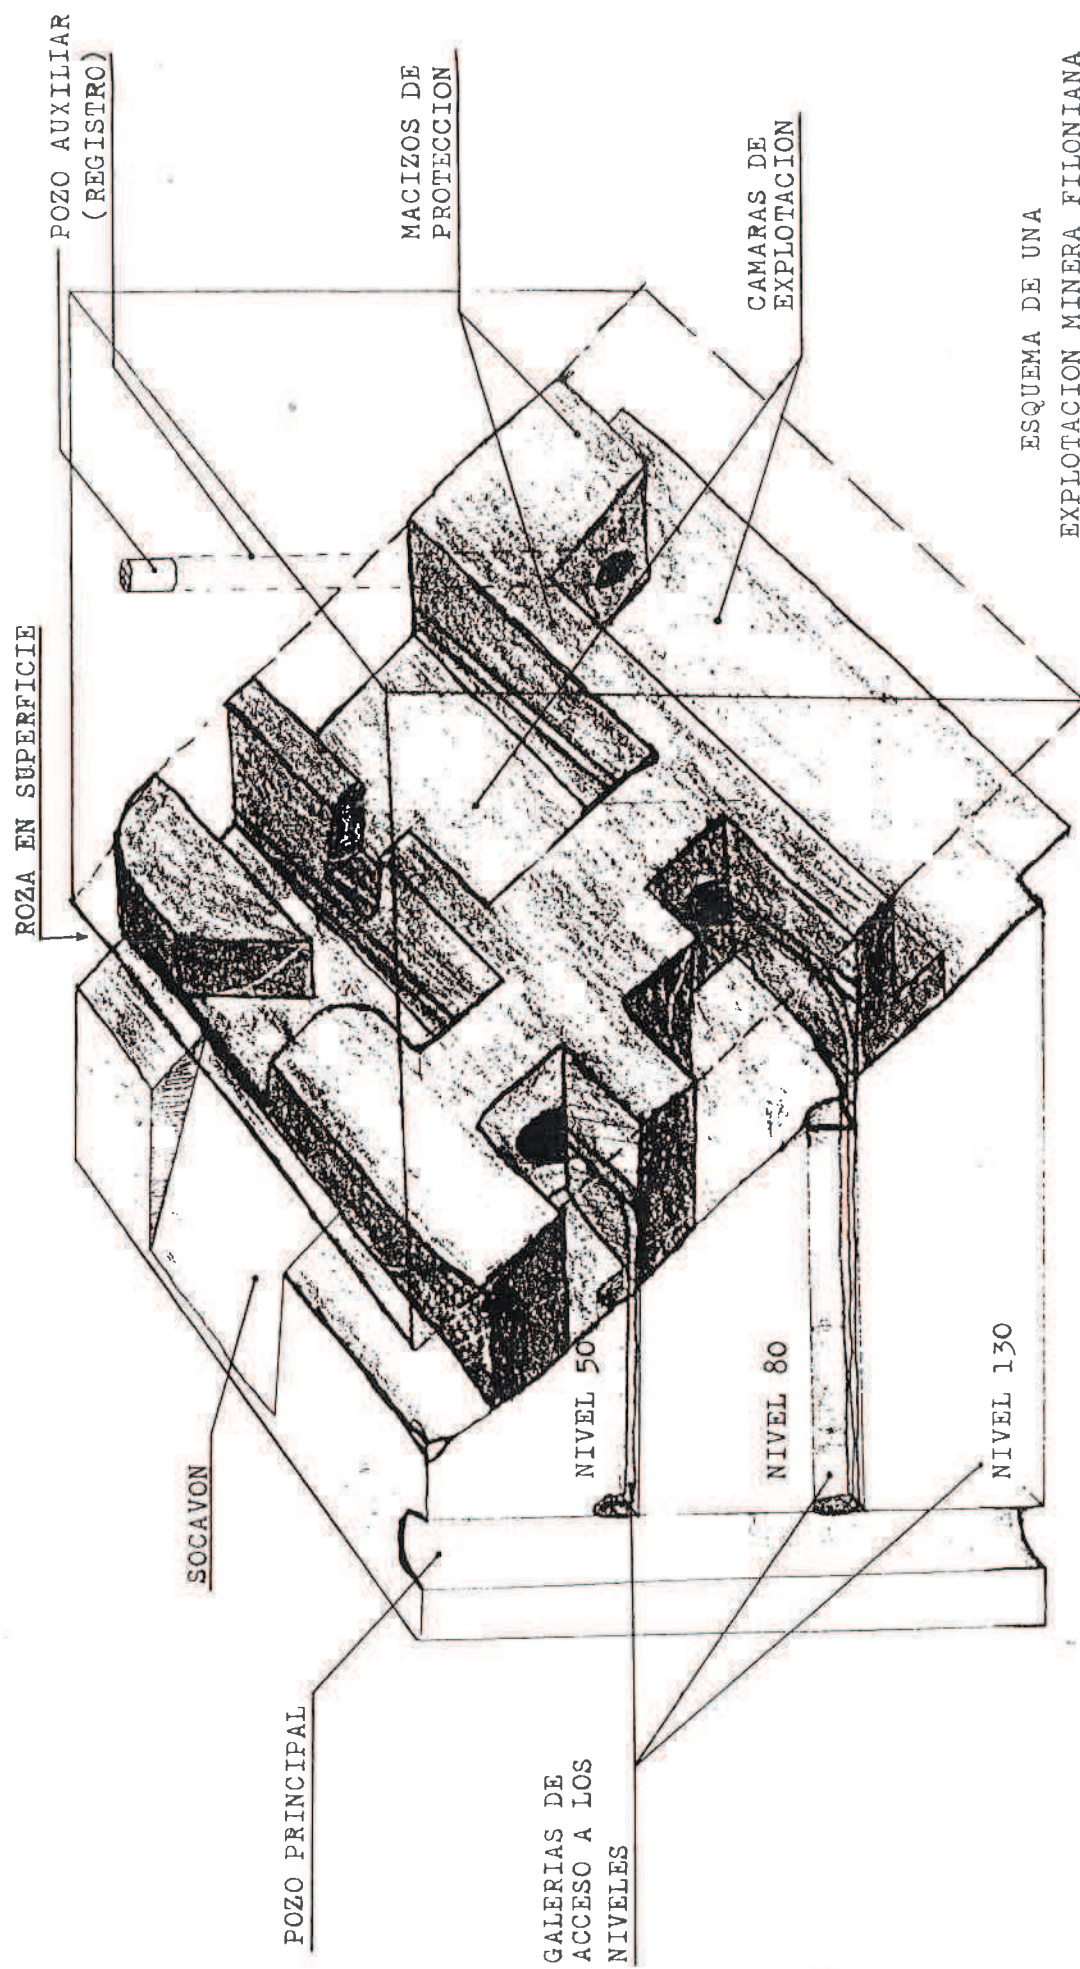
Fig. nº III-2

La mineralización corresponde a filones según fracturas singulares o zonas de fracturación con pendientes fuertes, por lo que los huecos mineros tienen también esa disposición, figura III-2.

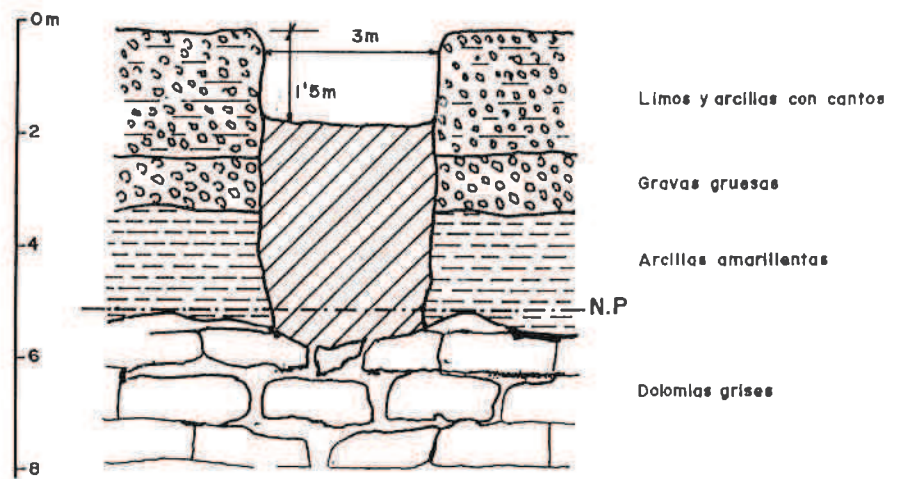
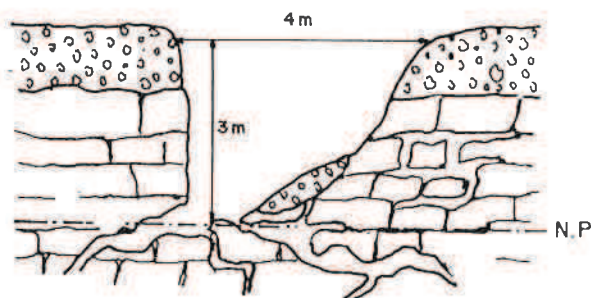
Figura.- IV-1 MORFOLOGIA DE LOS HUNDIMIENTOS DE LOS PRADOS DEL ESPIRITU SANTO Y SECTORES PROXIMOS

A.- MORFOLOGIA GENERICA

B.- MORFOLOGIA DEL HUNDIMIENTO H-10

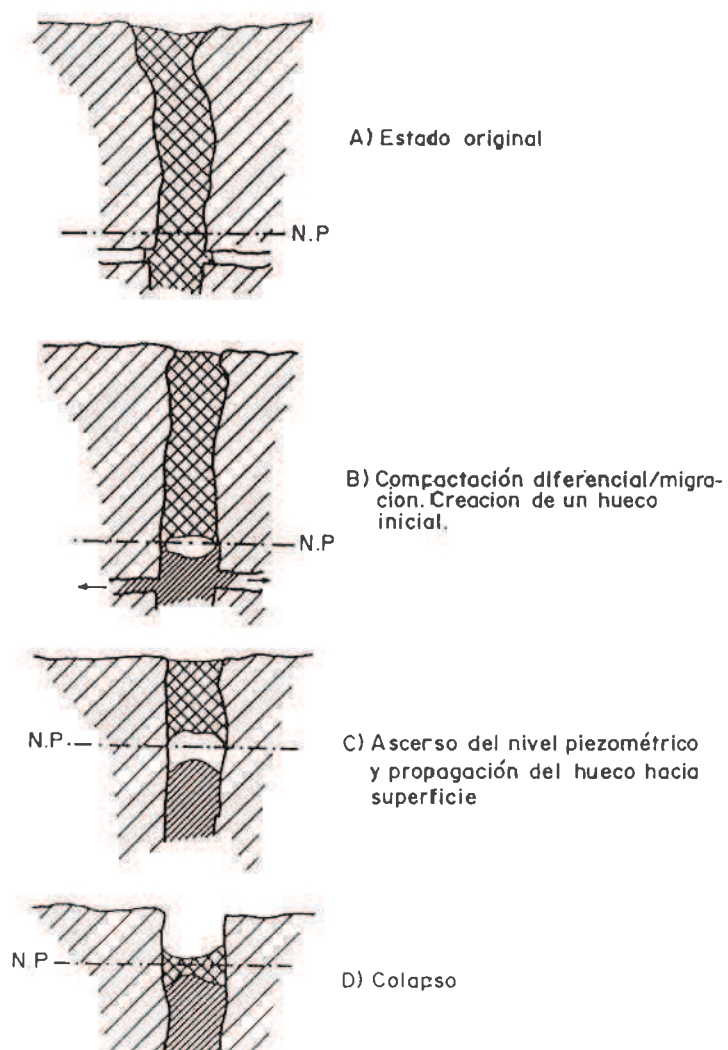
Figura.- IV-2 HIPOTESIS DE GENESIS DE LOS  
HUNDIMIENTOS DE ALDEA MORET

Los hundimientos de los prados del Espíritu Santo y sectores próximos, empezaron a producirse esporádicamente mientras se bombeaba, a gran caudal, desde los sondeos de El Marco; la mayor parte de ellos aparecieron al cesar las extracciones y volver a manar este manantial. El último hundimiento ha aparecido tras las intensas lluvias de Noviembre-Diciembre de 1.989 y el consiguiente ascenso del nivel piezométrico.

En esta cronología se evidencia, por tanto, la estrecha relación entre los colapsos y las fluctuaciones del nivel piezométrico en los carbonatos, debidos a bombeos o a intensas lluvias.

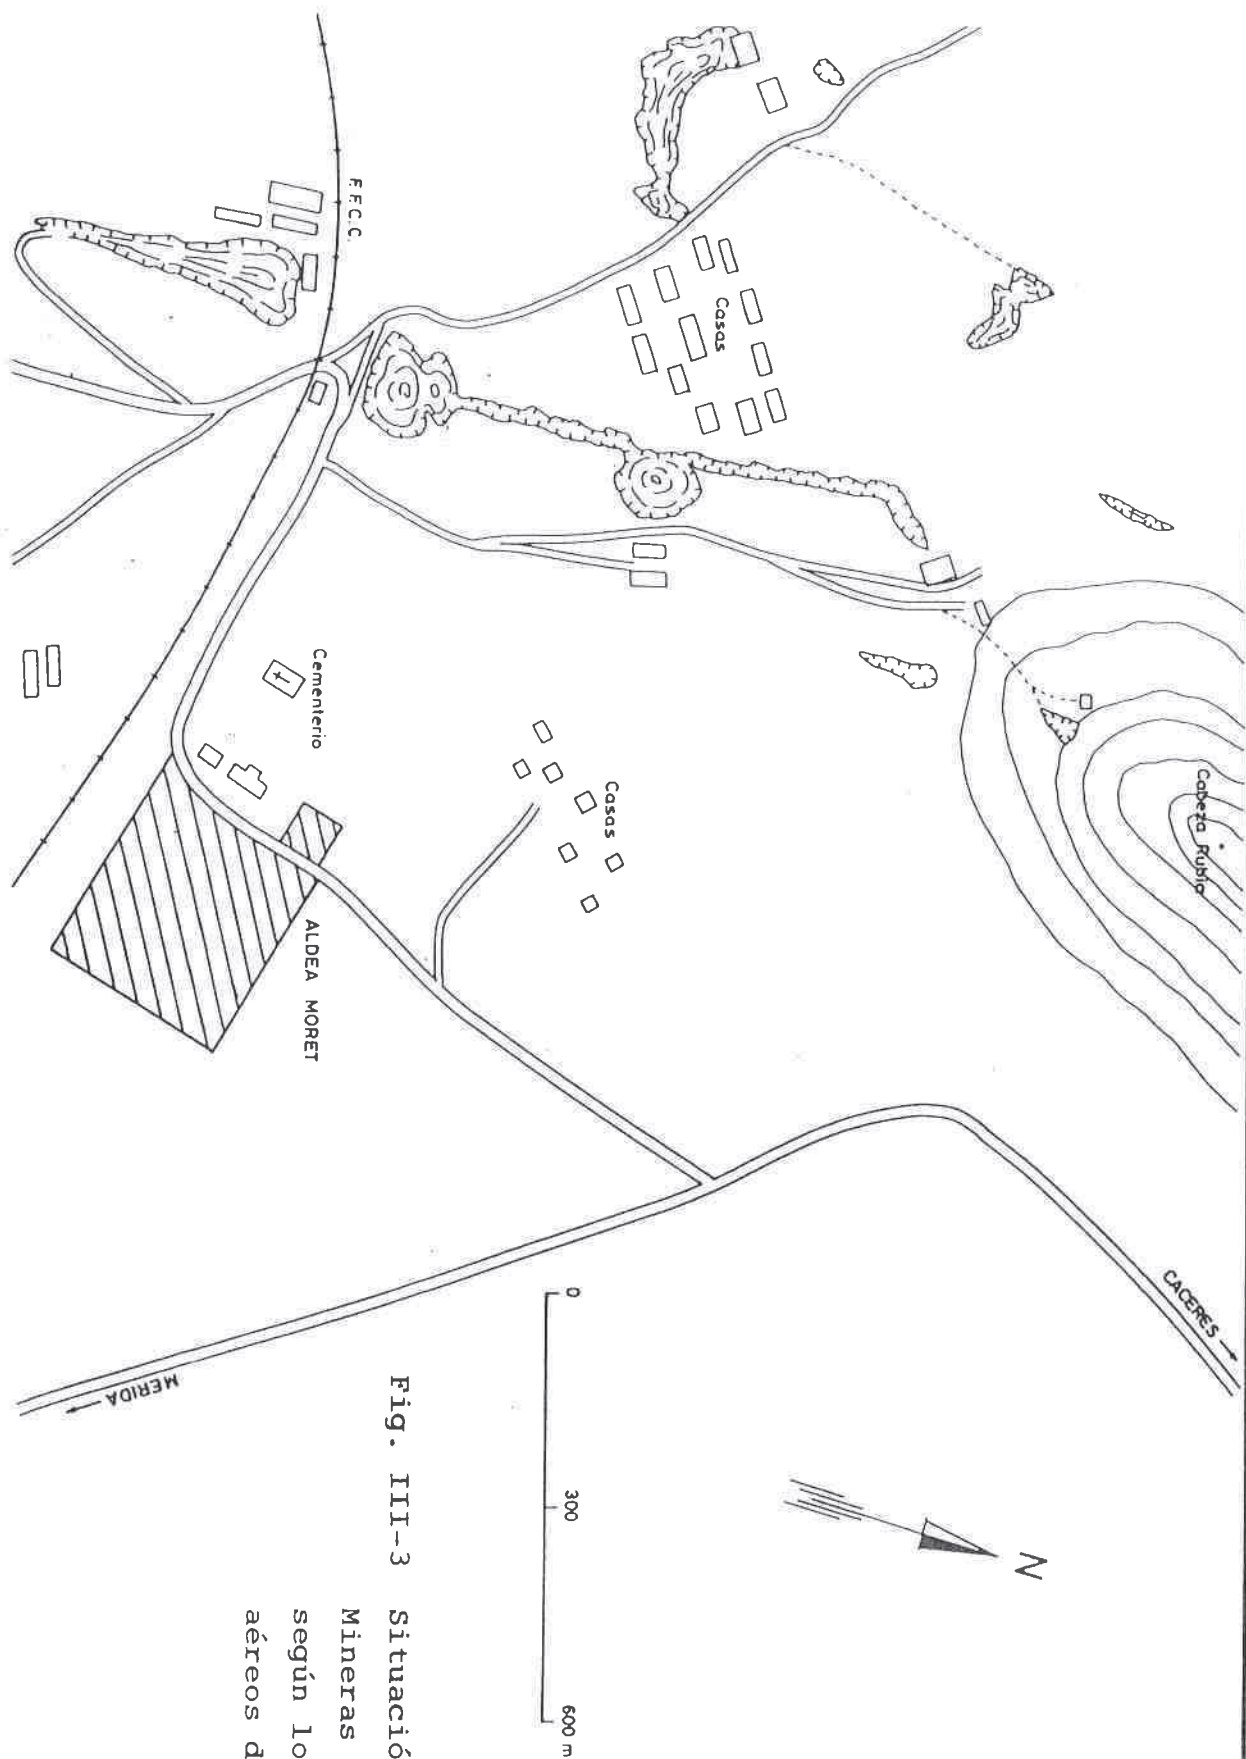
En la figura III-3 se señala la posición de los huecos mineros observados en la foto aérea de 1.957.

Fig. III-3 Situación de labores  
Mineras de Aldea Moret,  
según los fotogramas  
aéreos de 1.957.
