LIFE+ Cipriber

## La Confederación Hidrográfica del Tajo inicia la demolición de tres azudes en la provincia de Salamanca

Nº	1	<b>DESCRIPCIÓN DEL ELEMENTO</b>			
Parte 1 de 2					
<b>LOCALIZACIÓN</b>					
ID	9004	DENOMINACIÓN	Almazara de San Esteban de la Sierra	TÉRMINO MUNICIPAL	San Esteban de la Sierra
CAUCE	Alagón	MASA DE AGUA	ES030MSPF0906010	PROVINCIA	Salamanca
<b>COORDENADAS ( ETRS89)</b>					
HUSO	30	X	254450	Y	4488756
<b>CARACTERÍSTICAS DEL OBSTACULO</b>					
TIPO	Azud		TEMPORALIDAD	Permanente	
LONGITUD (m)	45.7		ALTURA DESDE EL CAUCE (m)	4.6	
MATERIAL	Mampostería, Ladrillo y cemento	TIPOLOGÍA CONSTRUCTIVA	Azud vertedero	ESTADO DE CONSERVACIÓN	Regular
TIPO DE ELEMENTO DE DESAGÜE	Toma de agua para canal		ESCALA DE PECES (si/no)	No	CANAL DE DERIVACIÓN (si/no) Si, Margen izquierda

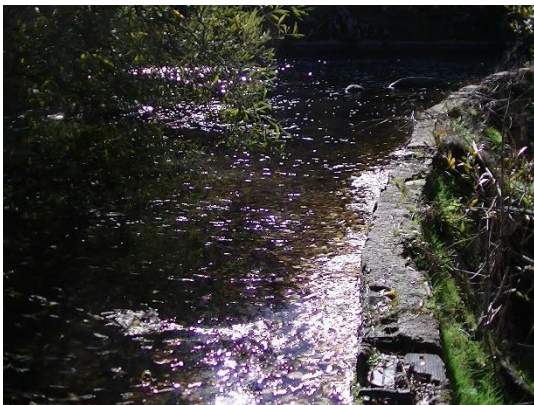
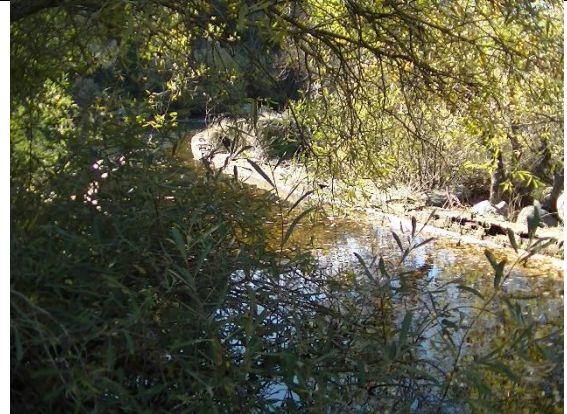
<b>FACTORES MEDIO AMBIENTALES</b>					
POSICIÓN RESPECTO A AZUD LÍMITE DE ESPECIES INVASORAS	Aguas arriba		RED NATURA 2000	LIC ES 4150121 RIBERAS DEL ALAGON Y AFLUENTES	
<b>OBSERVACIONES</b>					
<p>Visitado el 23 de noviembre de 2015. Fácil acceso, posible adecuación de camino para las obras.</p> <p>Azud compuesto por una primera capa de ladrillos y cemento seguido de una acumulación de bolos propios del cauce.</p>

Azud.

- Trabajos preparatorios
- Demolición
- Actuaciones de recuperación ambiental
- Seguimiento piscícola
- Instalación de paneles informativos

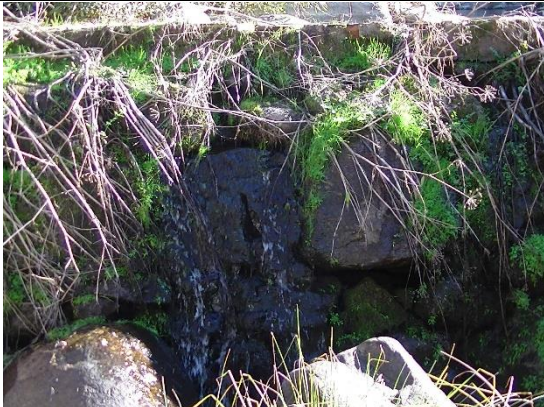
Detalle azud.

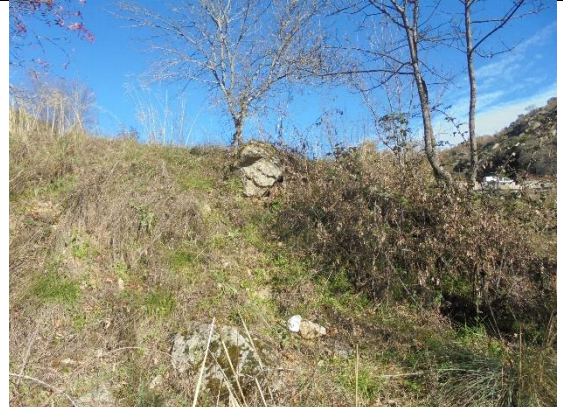
Acceso.

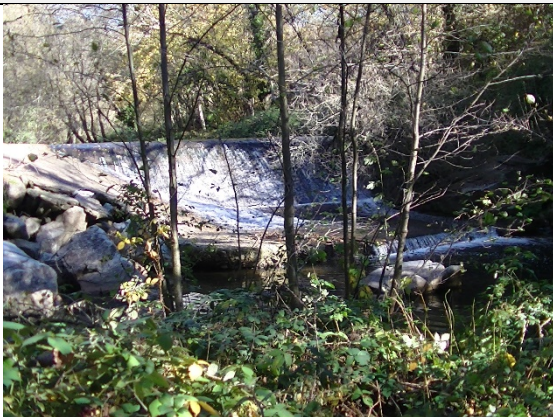
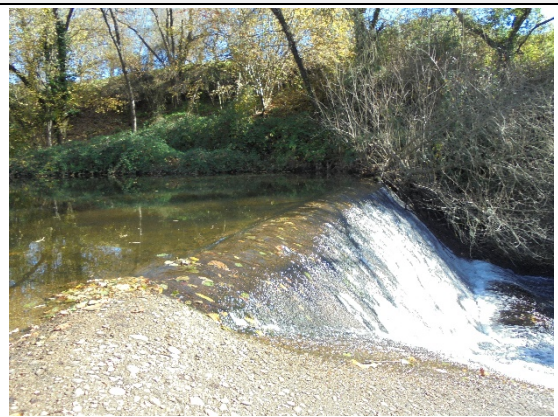
FACTORES MEDIO AMBIENTALES							
POSICIÓN RESPECTO A AZUD LÍMITE DE ESPECIES INVASORAS			Aguas arriba	RED NATURA 2000	LIC ES 4150126 VALLE DEL CUERPO DE HOMBRE		
OBSERVACIONES							
<p>Visitado el 23 de noviembre de 2015. Dificultades para acceder al azud.</p> <p>El índice de franqueabilidad de este azud, según los datos previos es de 75 sobre 100. Durante la visita se repara en que, según las características técnicas del mismo, este dato puede ser superior.</p>

Azud.

- Trabajos preparatorios
- Demolición
- Actuaciones de recuperación ambiental
- Seguimiento piscícola
- Instalación de paneles informativos

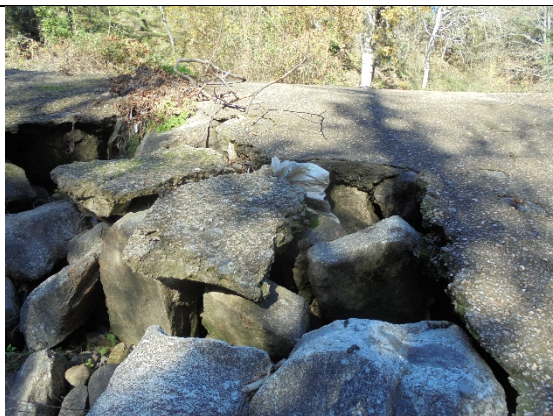
Detalle del azud.

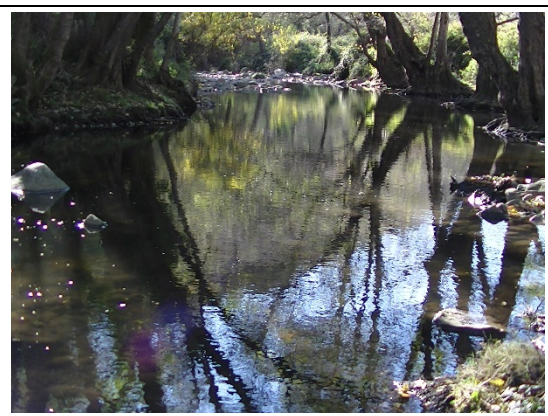
Vista aguas abajo del azud.

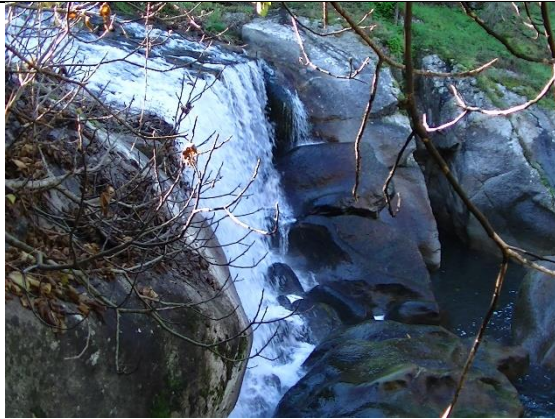
<b>FACTORES MEDIO AMBIENTALES</b>					
<b>POSICIÓN RESPECTO A AZUD LÍMITE DE ESPECIES INVASORAS</b>	Aguas arriba		<b>RED NATURA 2000</b>	LIC ES 4150126 VALLE DEL CUERPO DE HOMBRE	
<b>OBSERVACIONES</b>					
<p>Visitado el 23 de noviembre de 2015.  Acceso muy complicado, posible necesidad de demolición por medios manuales.</p>

*azud*

- Trabajos preparatorios
- Demolición
- Actuaciones de recuperación ambiental
- Seguimiento piscícola
- Instalación de paneles informativos

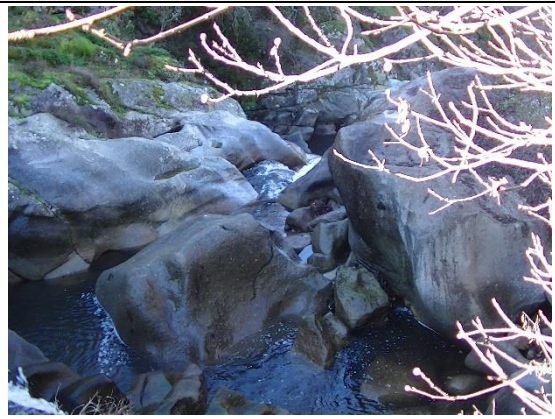
*Detalle aguas abajo*

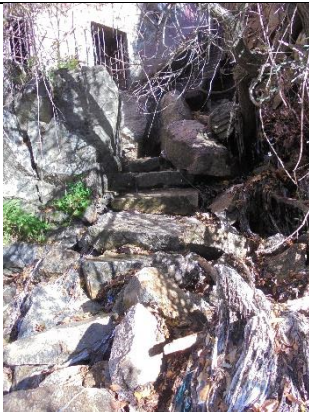
*Detalle accesos*

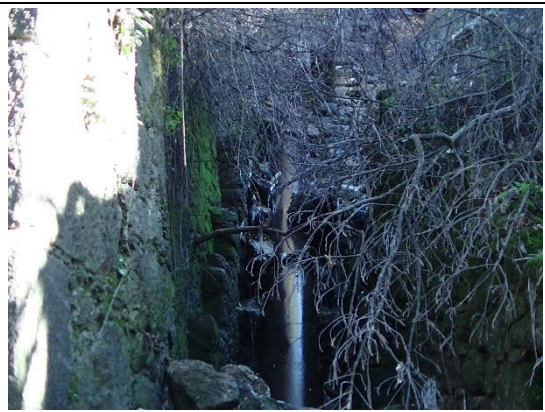
*Detalle tubería de bajada*
