INFORME: CRITERIOS Y ACTUACIONES NECESARIAS PARA PROPONER LA RESERVA NATURAL FLUVIAL DEL RÍO ALMONTE. CÁCERES. NOVIEMBRE 2008

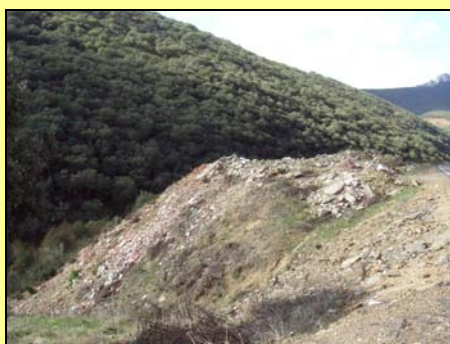
- *Hidráulica*: ausencia de presas reguladoras o protecciones de márgenes, tan sólo un pequeño azud en cabecera para abastecimiento del municipio Navezuelas.
- *Ecológica*:
 - Vertederos de inertes en la carretera CV-121, entre Retamosa y Roturas, cuyos taludes caen hacia el río y entran en Dominio Público Hidráulico (DPH).
 - Ocupación del DPH con postes y cableado de teléfono entre la galería arbórea, a la altura del cruce de la carretera CV-121 con el Arroyo del Castaño.
 - Extracciones de áridos, abandonadas, aguas arriba del cruce de la carretera entre Deleitosa y Torrecillas de la Tiesa, junto a la Dehesa del Perigallo.

Izqda.: Vertedero en la carretera a Roturas

- **Propuestas de actuación:**
- Eliminación de vertederos en DPH: retirada de materiales y traslado a vertedero. Recuperación de la morfología natural y estabilización del talud (siembras y plantaciones).

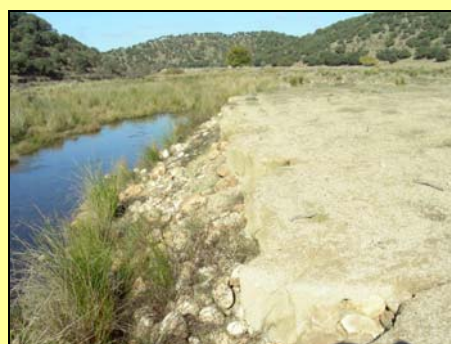
Dcha.: Plataforma de trabajo abandonada de una gravera

- Restauración de graveras: descompactación y reperfilado del terreno, con enmienda orgánica para mejorar las condiciones físico-químicas; posteriormente revegetación con especies autóctonas locales.
