## VALORACIÓN DEL ESTADO HIDROMORFOLÓGICO DEL RÍO TAJO A SU PASO POR ARANJUEZ

**INGENIERIA Y CIENCIA AMBIENTAL, SL**

20 DE DICIEMBRE DE 2021

**DESIGNACIÓN DEL DOCUMENTO:** ESTADO HIDROMORFOLÓGICO RIO TAJO EN ARANJUEZ 201221

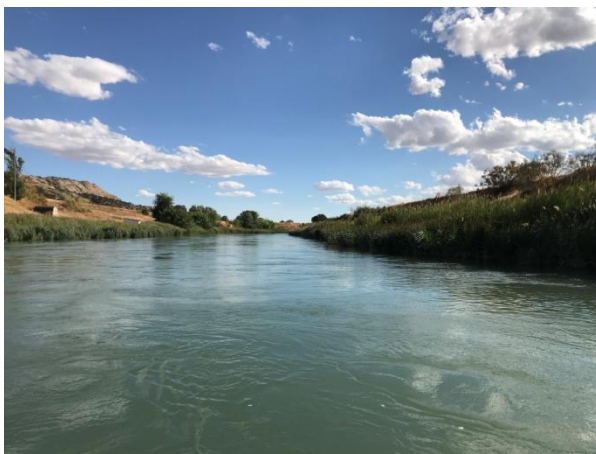
- Los subtramos 1, 5 y 6 presentan moderados valores del índice QBR, con un nivel de calidad moderado y un inicio de alteración importante de la vegetación de ribera. Estos subtramos tienen una elevada actividad agrícola en sus márgenes, que han motivado la alteración del bosque de ribera original.

Subtramo 1, aguas abajo del embalse Almoguera, con valores del índice QBR que indican una calidad intermedia. Se destaca la intensa actividad agrícola en las márgenes de este tramo.

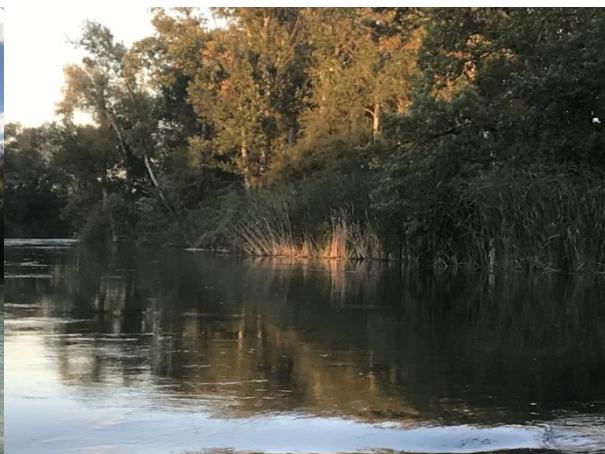
Subtramo 2, aguas abajo salto Valderrivas, con valores del índice QBR que indican una calidad buena del bosque de ribera.

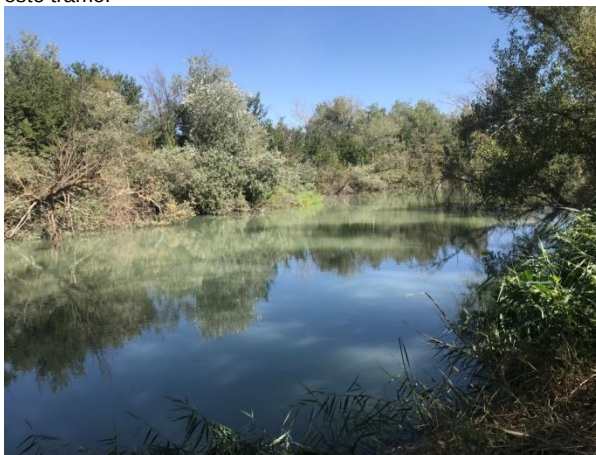
Subtramo 3, aguas abajo del azud de Valdajos, con valores del índice QBR que indican una calidad buena del bosque de ribera.

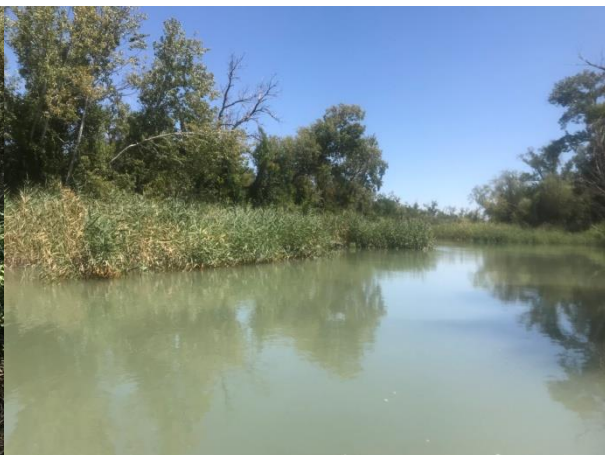
- Los subtramos 2, 3 y 4 (Aranjuez) presentan valores elevados del índice QBR, con una calidad buena aunque con ligeras perturbaciones. Estos subtramos presentan unas márgenes bien conservadas que, aunque con actividad agrícola o urbana, han respetado las terrazas y riberas fluviales.

Subtramo 4, aguas abajo de Aranjuez y antes de la confluencia con el río Jarama, con valores del índice QBR que indican una calidad buena.

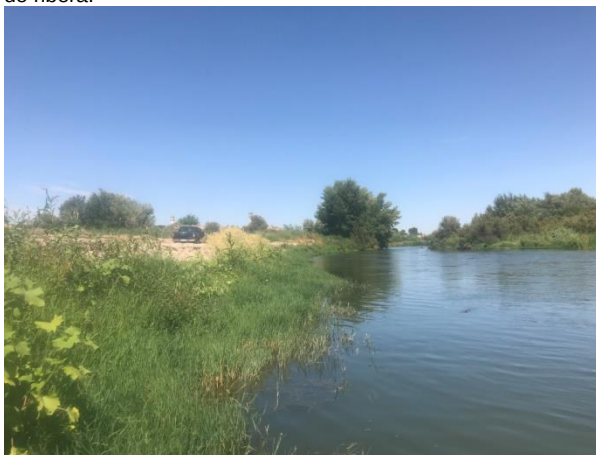
- El subtramo 5 presenta una elevada alteración de su margen derecha, lo que hace disminuir el valor del índice. La margen izquierda presenta un aceptable estado de conservación. El subtramo 6, con una anchura media cercana a los 100 m, cuenta con elevada alteración de sus márgenes, en las que se ha afectado su vegetación natural en gran medida. Aparecen pequeñas manchas de vegetación riparia desarrollada, con franjas más o menos continuas de arbustivas y macrófitas.

Subtramo 5, aguas abajo de la CCC Aceca, con valores del índice QBR que indican una calidad intermedia y alteraciones importantes, especialmente en la margen derecha del río Tajo

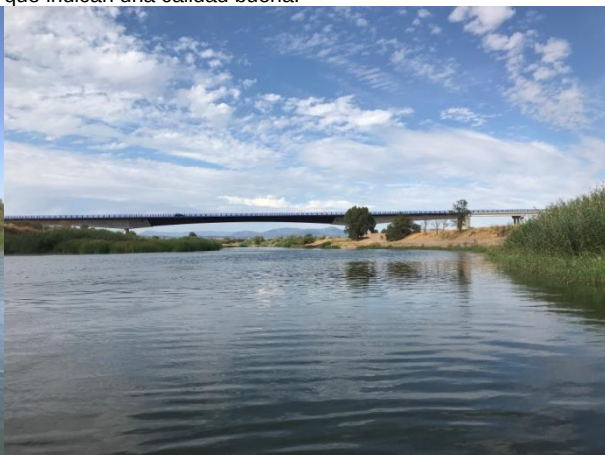
Subtramo 6, aguas abajo de Talavera, con valores del índice QBR que indican una calidad intermedia y alteraciones importantes.

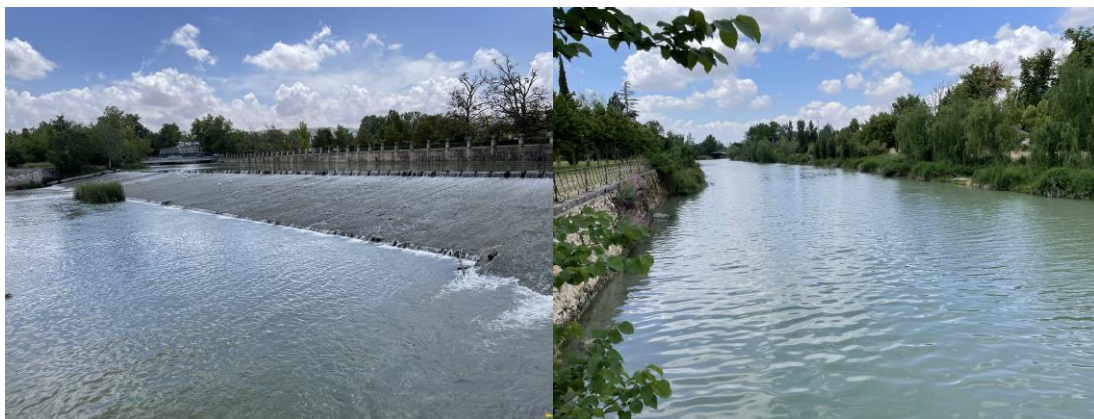
*Azud del Palacio Real y subtramo aguas abajo del mismo.*

- Por su parte, en la MAS existen dos obstáculos artificiales (azud del Palacio Real y azud del Canal de la Aves), que no cuentan con escala y pasos para peces, lo que ocasiona un efecto barrera infranqueable para los movimientos de ascenso y descenso por el río de los peces con moderada capacidad de natación y salto (p. ej.: ciprínidos reófilos como bogas y barbos) y especies con baja capacidad de natación y salto (p.ej.: ciprínidos pequeños como bermejuelas o gobios) que

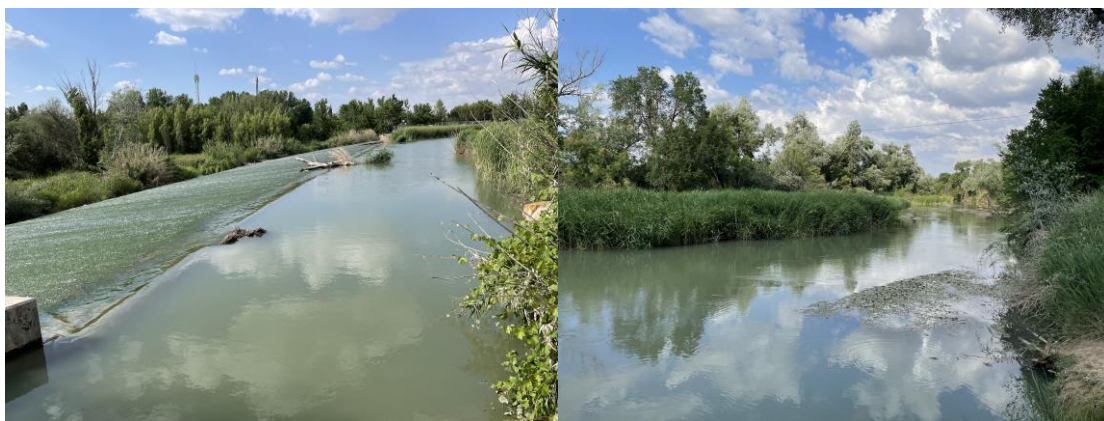
*Azud del Canal de las aves y ribera.*

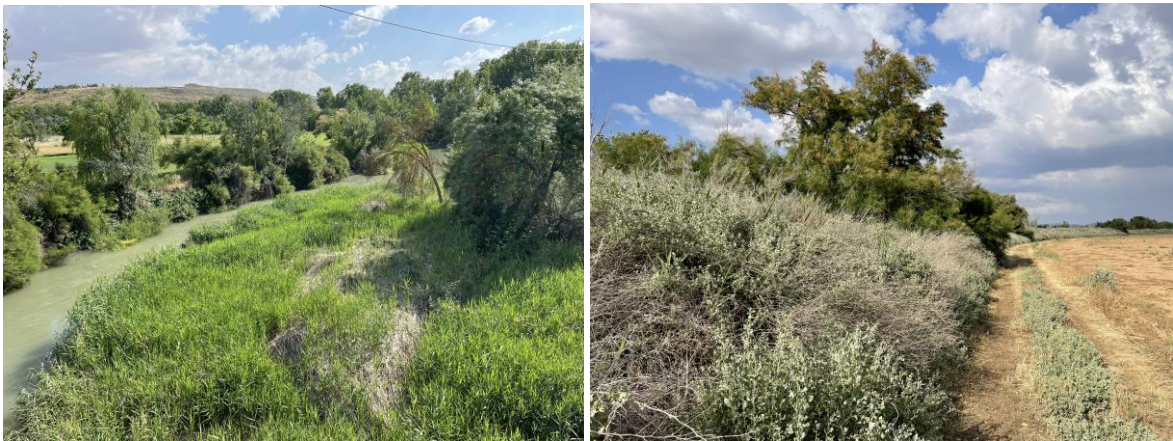
- Los tres indicadores restantes hacen referencia a cada tramo, determinado en los subtramos de estudio. En este caso, también se han obtenido valores de los indicadores por debajo del estado muy bueno, en especial en las alteraciones en el sustrato, variaciones en la profundidad y anchura (presencia del azud de las Aves y aguas abajo del mismo) y estructura de la zona ribereña.
- Aunque este tramo presenta zonas bien conservadas de vegetación de ribera en el subtramo situado aguas abajo del azud de las Aves, se han observado alteraciones en determinados subtramos aguas arriba de este azud, relacionados con la construcción de motas e invasión de las actividades agrícolas en las márgenes y riberas, afectando la extensión de la vegetación de ribera.

*Vegetación de ribera bien conservada (foto de la izquierda) y alteraciones de la vegetación riparia por actividades agrícolas y construcción de motas.*

- Las actividades agrícolas han incidido especialmente aguas arriba del azud de la Aves en el Tramo 1, con invasión de las márgenes y riberas del río y construcción de motas que han afectado a la vegetación de ribera natural.

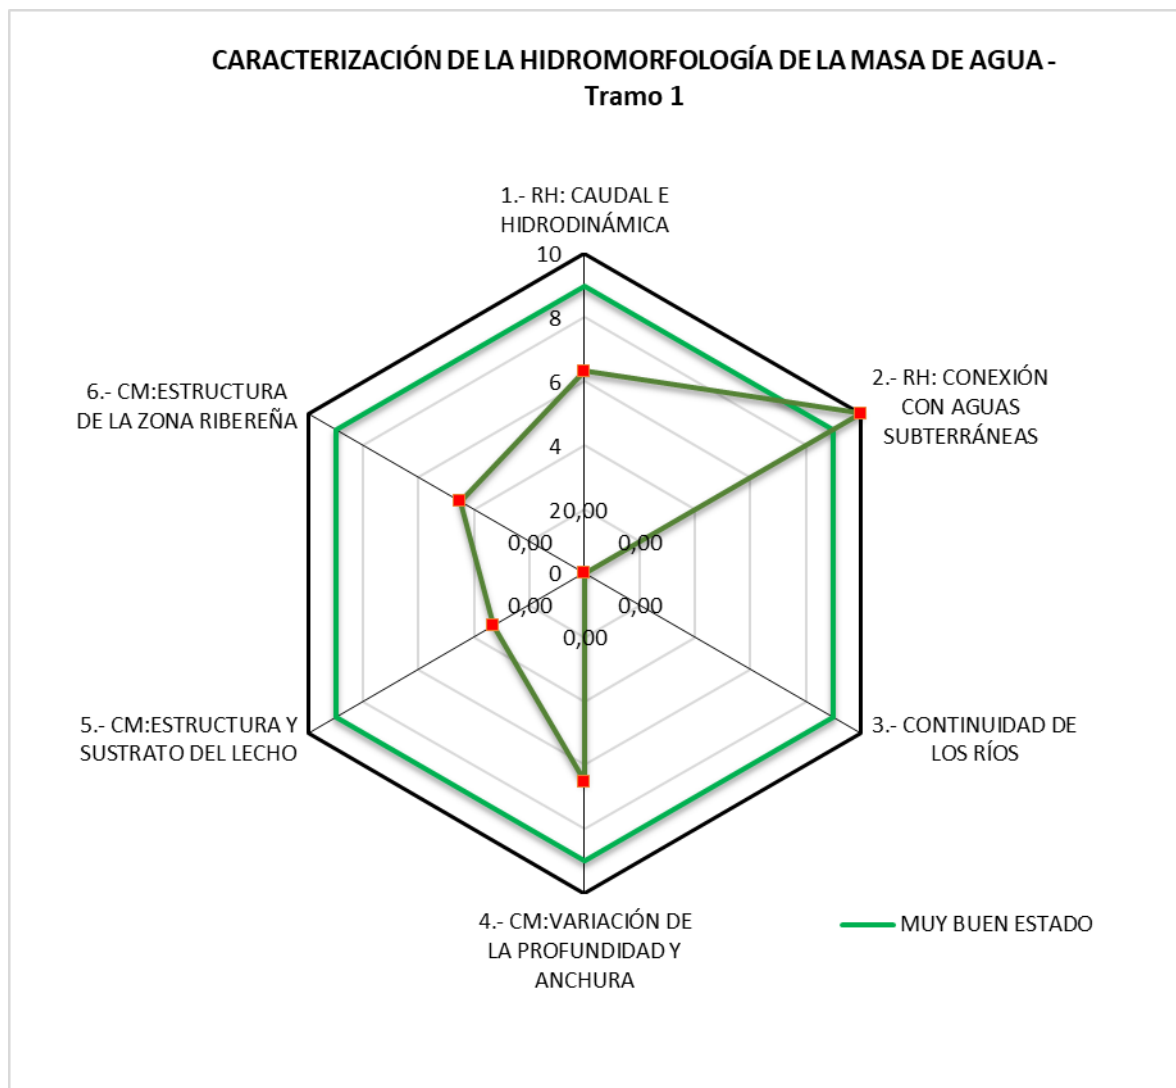
Figura 2. Representación de los componentes de la caracterización hidromorfológica del Tramo 1.

La valoración hidromorfológica de los dos tramos estudiados del río Tajo a su paso por Aranjuez estaría por debajo del muy buen estado, destacando las siguientes presiones que afectan a este elemento:
