PARTE ESPAÑOLA DE LA DEMARCACIÓN HIDROGRÁFICA DEL TAJO  
SISTEMA NACIONAL DE CARTOGRAFÍA DE ZONAS INUNDABLES  
FICHA RESUMEN DE MAPAS DE PELIGROSIDAD Y RIESGO DE INUNDACIÓN – 3<sup>er</sup> ciclo

| TRAMO ARPSI (ÁREA DE RIESGO POTENCIAL SIGNIFICATIVO) | |
|---|---|
| CÓDIGO TRAMO: | ES030-15-04.2-07 |
| CAUCE: | Arroyo de la Cabeza |

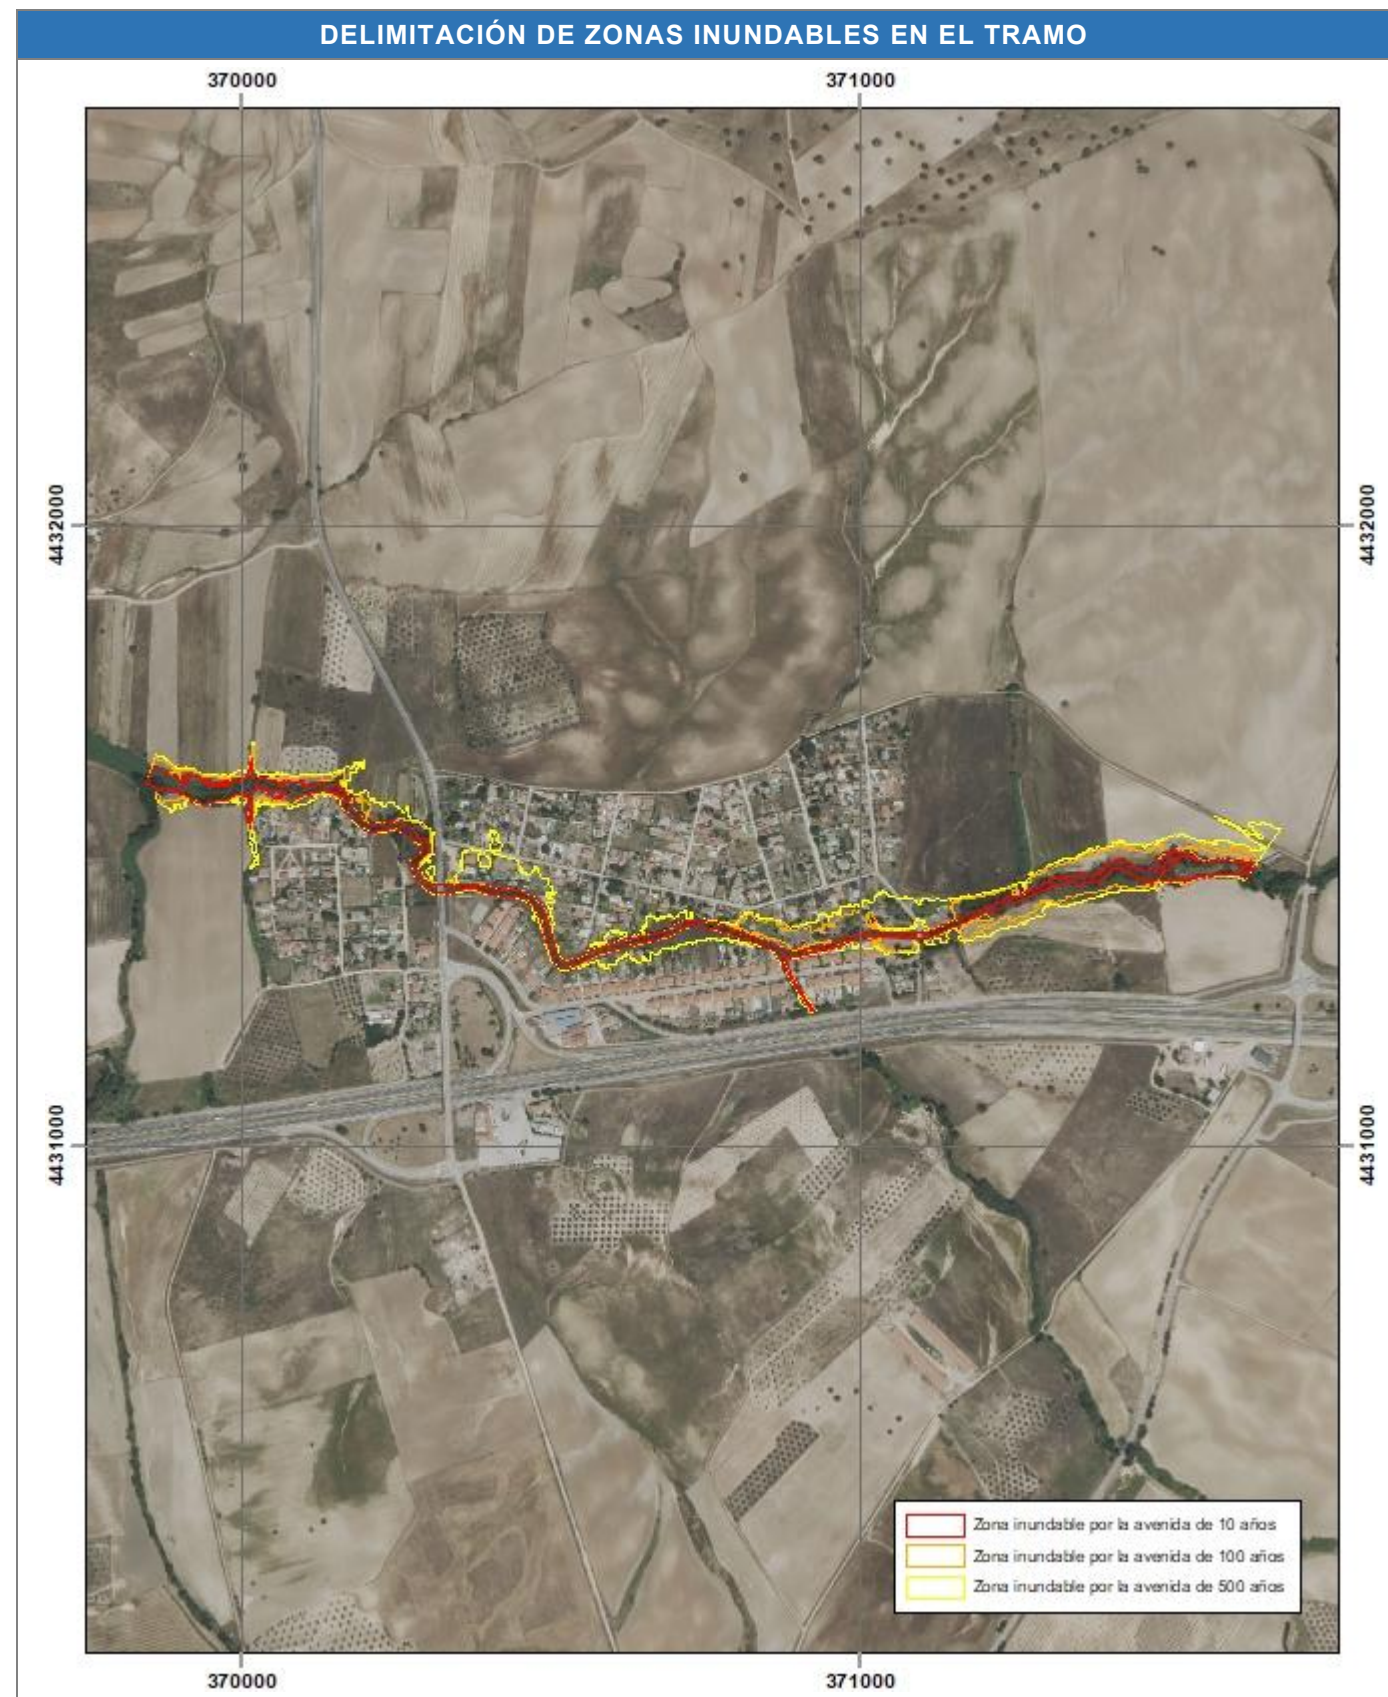
| TRAMO ARPSI (ÁREA DE RIESGO POTENCIAL SIGNIFICATIVO) | |
|---|---|
| CÓDIGO TRAMO: | ES030-18-05-05 |

| GEOMORFOLOGÍA | |
|---|--|
| Cauce histórico, actual, DPHP y zonas inundables delimitados por criterios geomorfológicos. | |

| RESUMEN DE RIESGOS IDENTIFICADOS (T = 500 años) | |
|---|--|
| Nº estimado de habitantes potencialmente afectados por la inundación: 6 | |
| Otras afecciones: Carretera TO-1444 | |

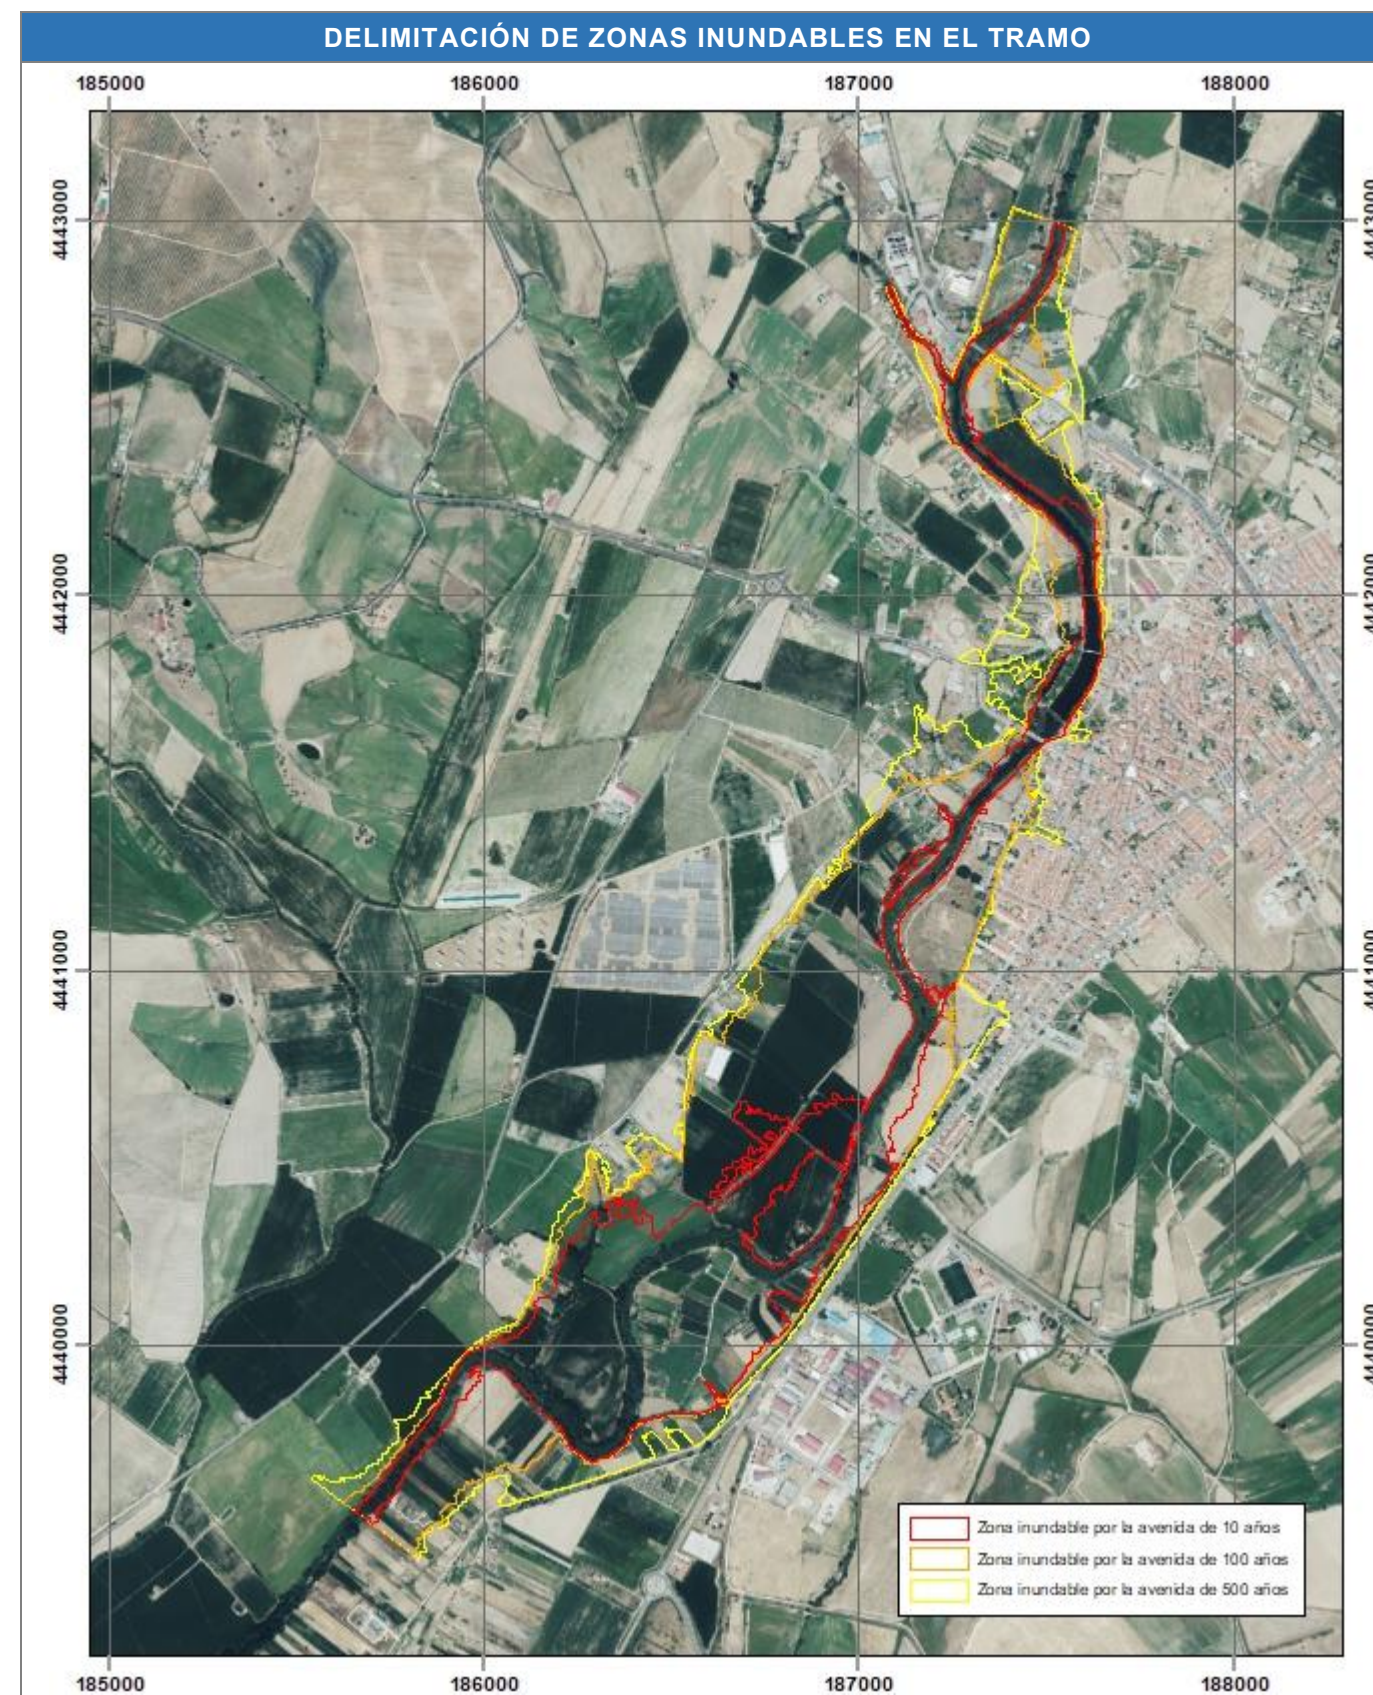
| TRAMO ARPSI (ÁREA DE RIESGO POTENCIAL SIGNIFICATIVO) | |
|---|---|
| CÓDIGO TRAMO: | ES030-32-09-05 |

| GEOMORFOLOGÍA | |
|---|--|
| Cauce histórico, actual, DPHP y zonas inundables delimitados por criterios geomorfológicos. | |

| RESUMEN DE RIESGOS IDENTIFICADOS (T = 500 años) | |
|---|--|
| Nº estimado de habitantes potencialmente afectados por la inundación: 140 | |
| Otras afecciones: Carretera autonómica EX-109 y carretera local CC-3.1 | |
