## ANEJO 3. FICHAS DE TRAMOS ARPSI

### ARPSI nº ES030-05-02

ÁREAS DE RIESGO POTENCIAL SIGNIFICATIVO DE INUNDACIÓN (ARPSIs) -3.er CICLO

Sistema Nacional de Cartografía de Zonas Inundables en la Demarcación Hidrográfica del Tajo

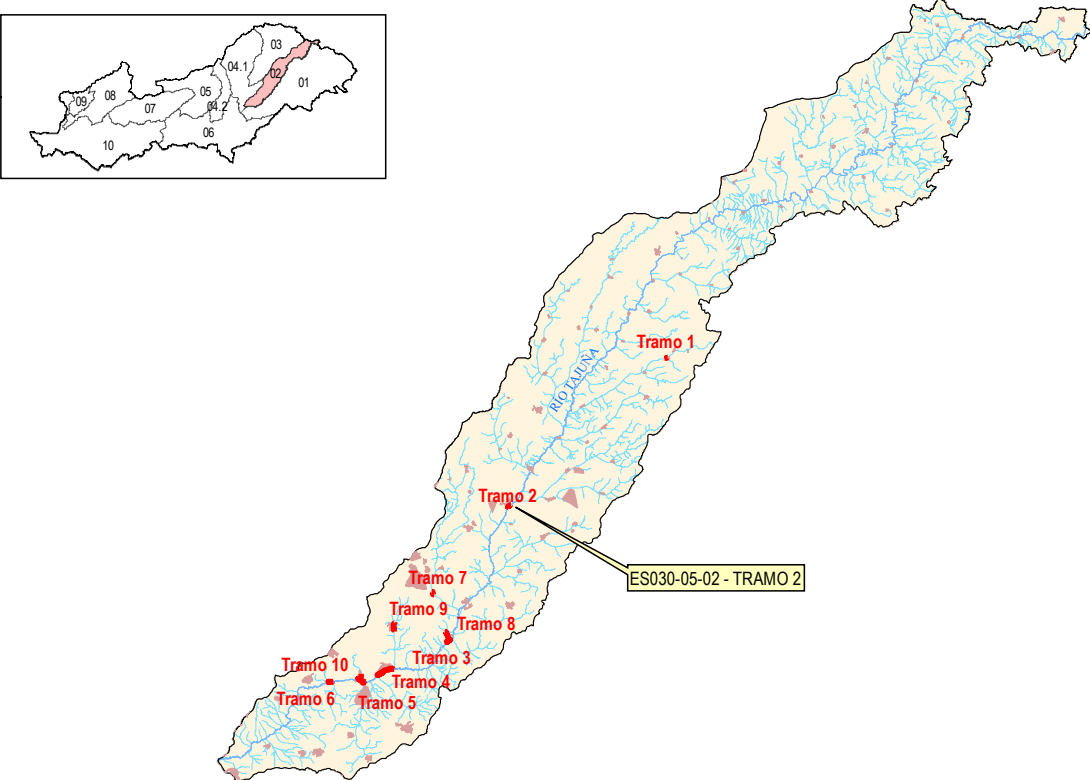
| 1.- LOCALIZACIÓN | | | | | | |
| CAUCES | | Long. (km) | S. T500 (ha) | TÉRMINOS MUNICIPALES | | |
| RÍO TAJUÑA | | 0,78 | 11,05 | LORANCA DE TAJUÑA | | |
