## **ANEJO 3. FICHAS DE TRAMOS ARPSI**

### **ARPSI nº ES030-08-03**

Tramo 1: Río Henares en Alcalá de Henares

Tramo 2: Arroyo de Camarmilla en Camarma de Esteruelas

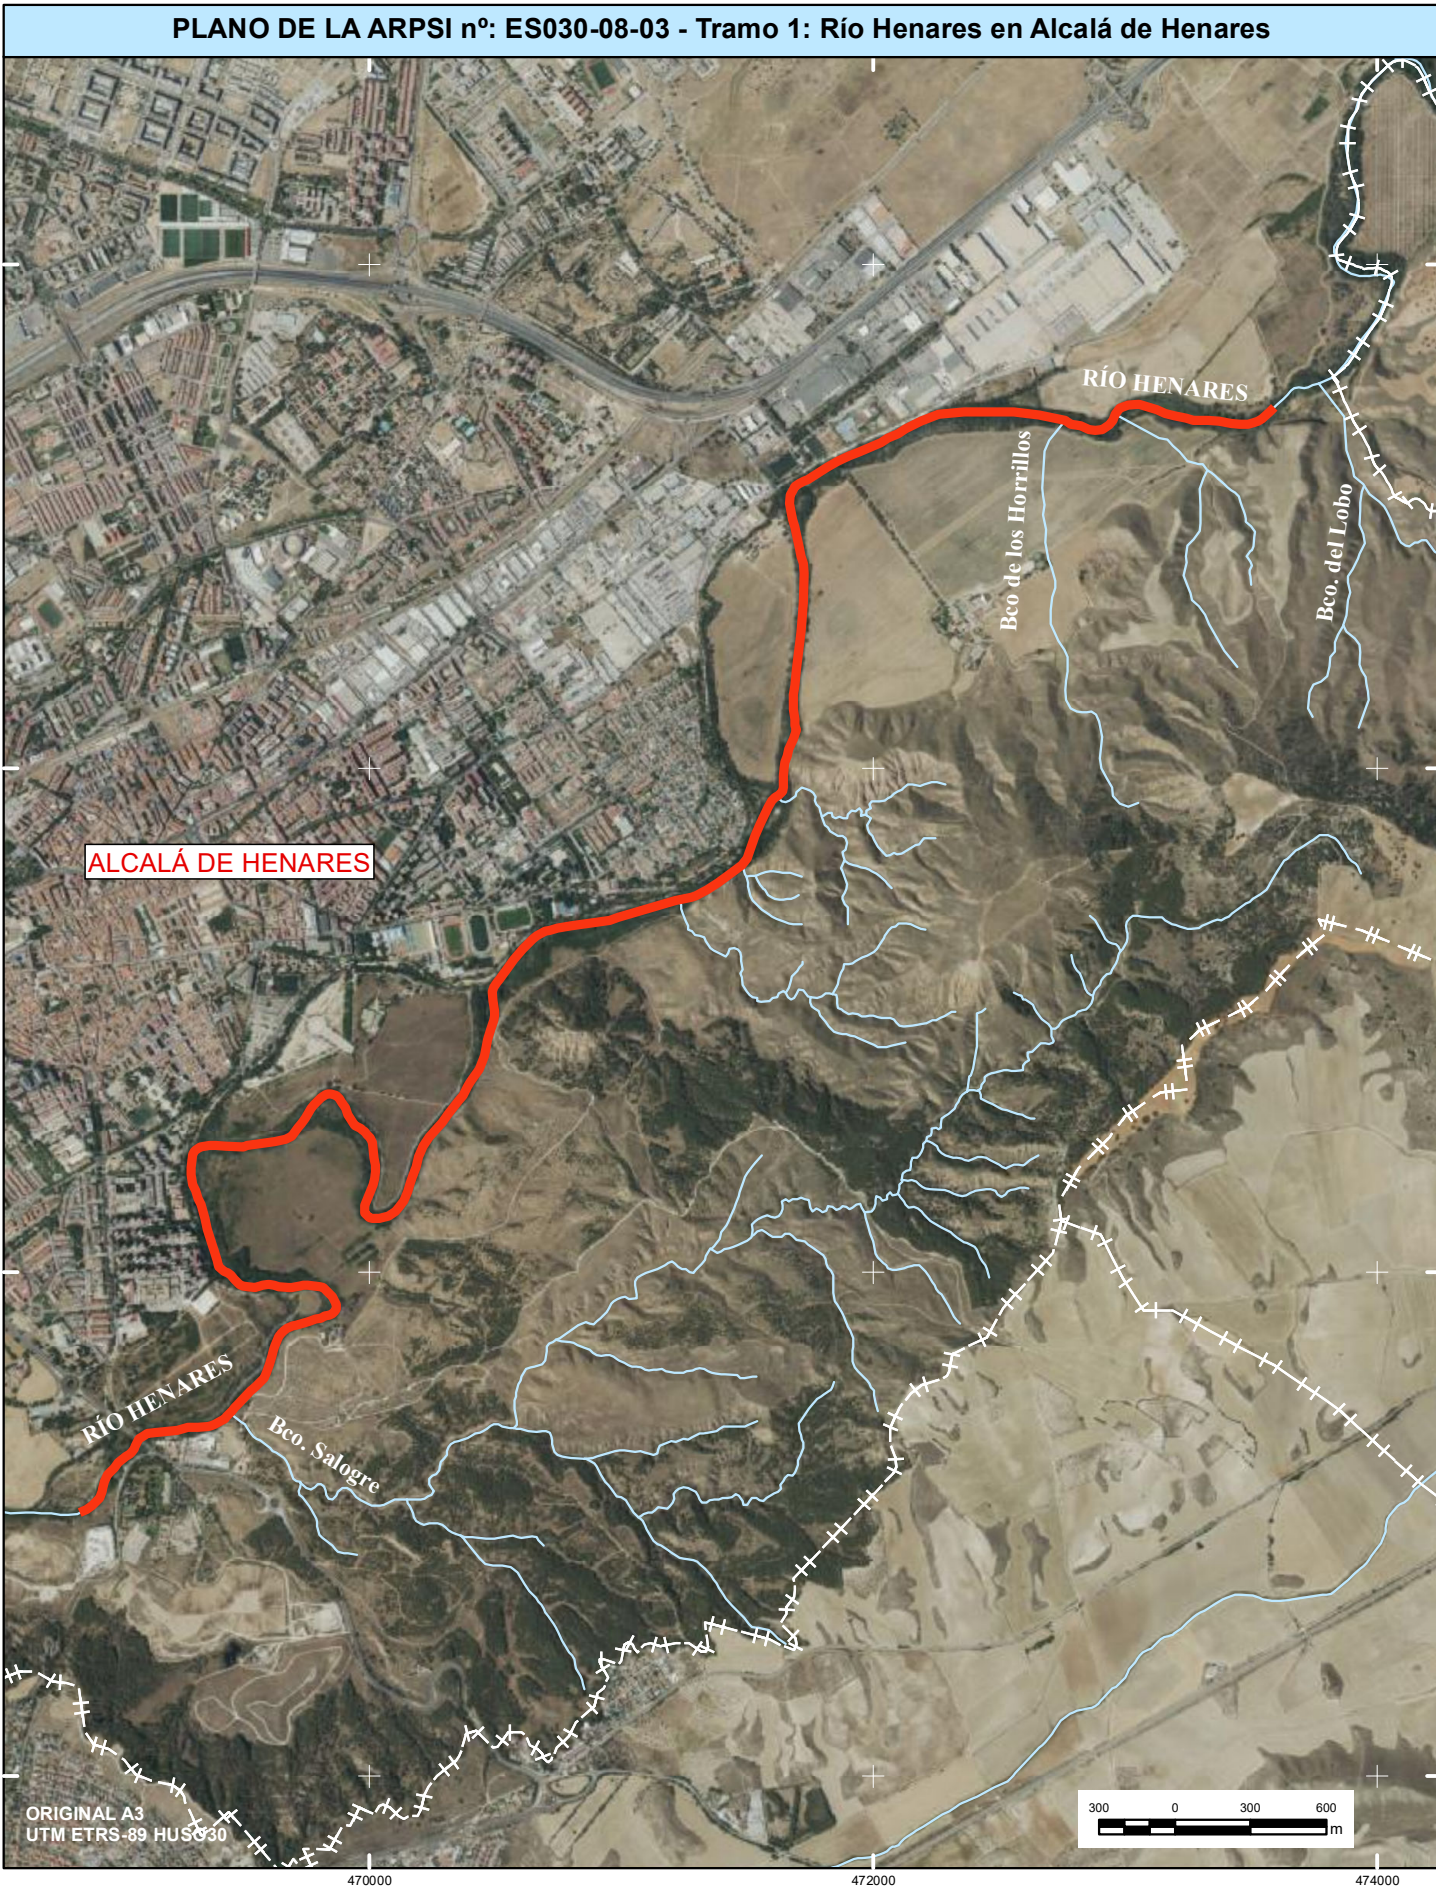
4.- EXTENSIÓN DE LA INUNDACIÓN

| CAUCES | Long. (km) | S_ T500 (ha) | TÉRMINOS MUNICIPALES |
| RÍO HENARES | 9,52 | 421,54 | ALCALÁ DE HENARES |

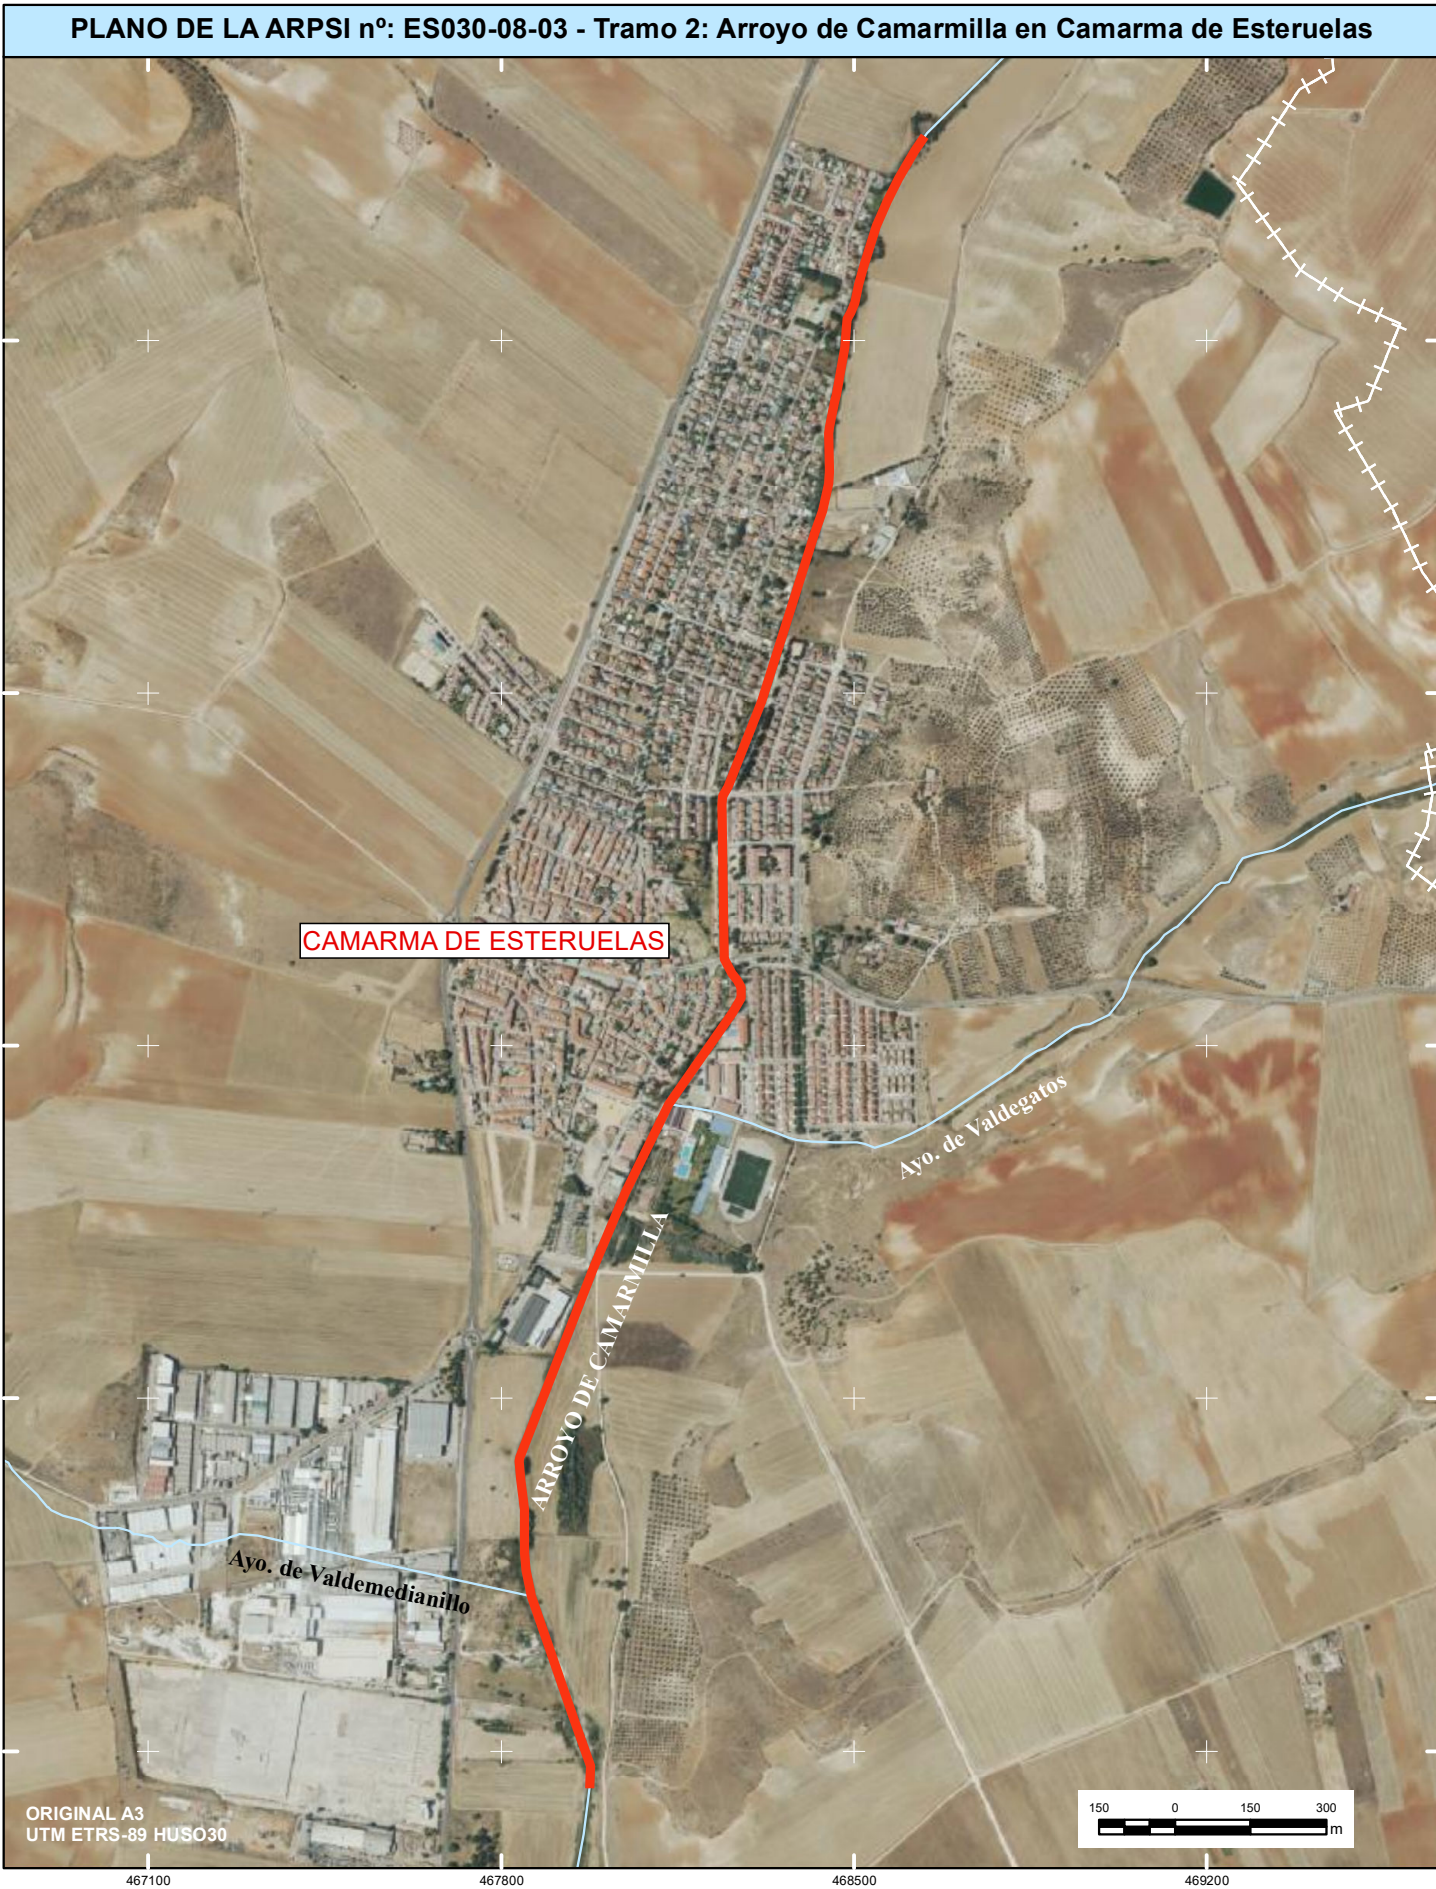
PLANO DE LA ARPSI nº: ES030-08-03 - Tramo 2: Arroyo de Camarmilla en Camarma de Esteruelas

4.- EXTENSIÓN DE LA INUNDACIÓN

| CAUCES | Long. (km) | S_ T500 (ha) | TÉRMINOS MUNICIPALES |
| ARROYO DE CAMARMILLA | 3,49 | 62,35 | CAMARMA DE ESTERUELAS |
