## **ANEJO 3. FICHAS DE TRAMOS ARPSI**

### **ARPSI nº ES030-27-07**

Tramo 1: Río Tiétar en varios términos municipales

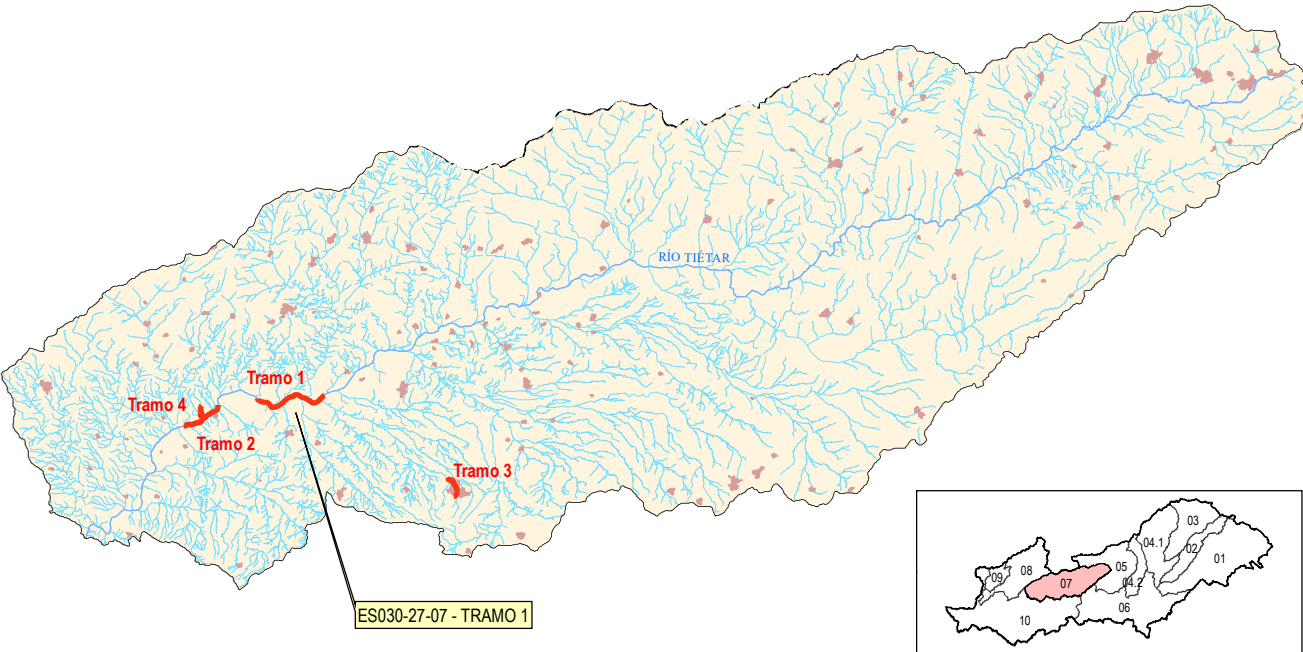
1.- LOCALIZACIÓN

| CAUCES | Long. (km) | S_T500 (ha) | TÉRMINOS MUNICIPALES |
|---|---|---|---|
| RÍO TIÉTAR | 8.39 | 872.46 | CASATEJADA, JARAÍZ DE LA VERA, MAJADAS |

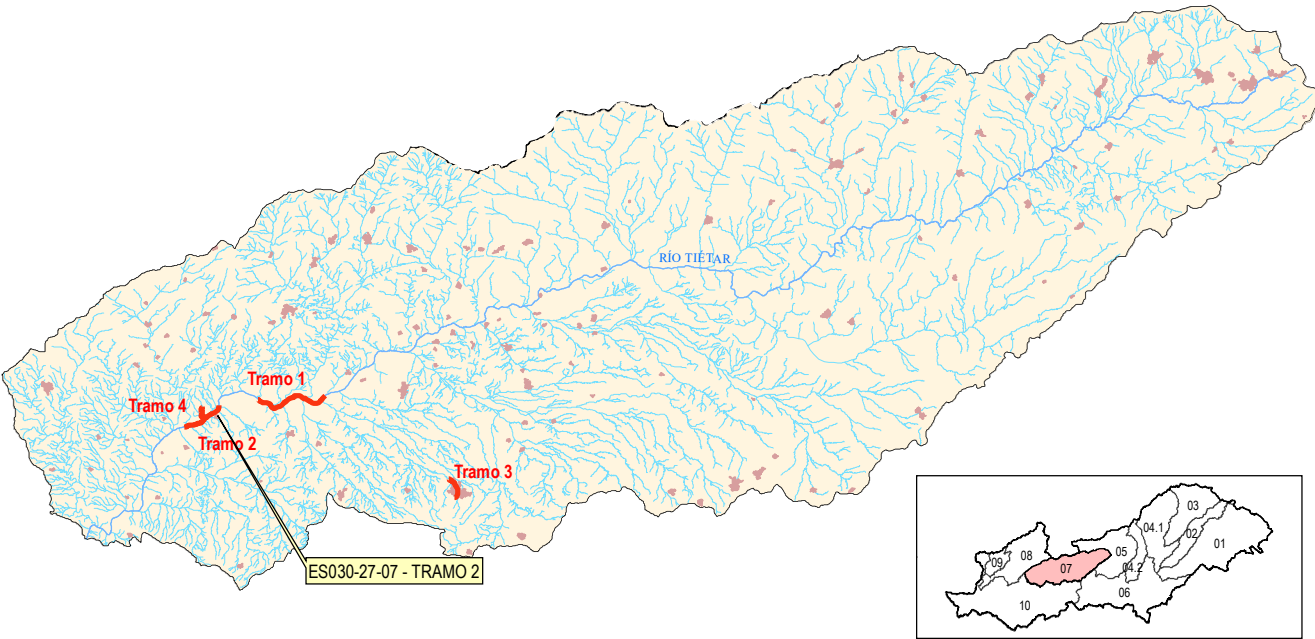
1.- LOCALIZACIÓN

| CAUCES | Long. (km) | S_ T500 (ha) | TÉRMINOS MUNICIPALES |
|---|---|---|---|
| RÍO TIÉTAR | 4,56 | 386,17 | MAJADAS, TEJEDA DE TIÉTAR, TORIL |

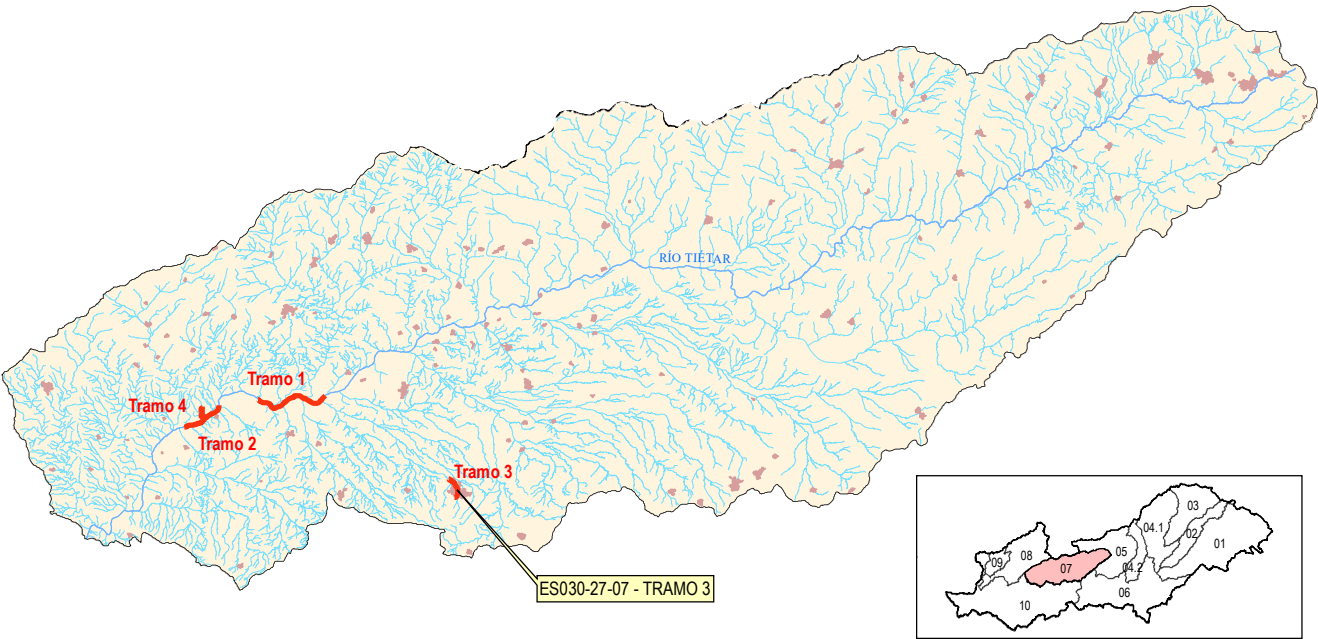
1.- LOCALIZACIÓN

| CAUCES | Long. (km) | S_T500 (ha) | TÉRMINOS MUNICIPALES |
|---|---|---|---|
| ARROYO MOLINILLO | 2,61 | 22,38 | NAVALMORAL DE LA MATA |

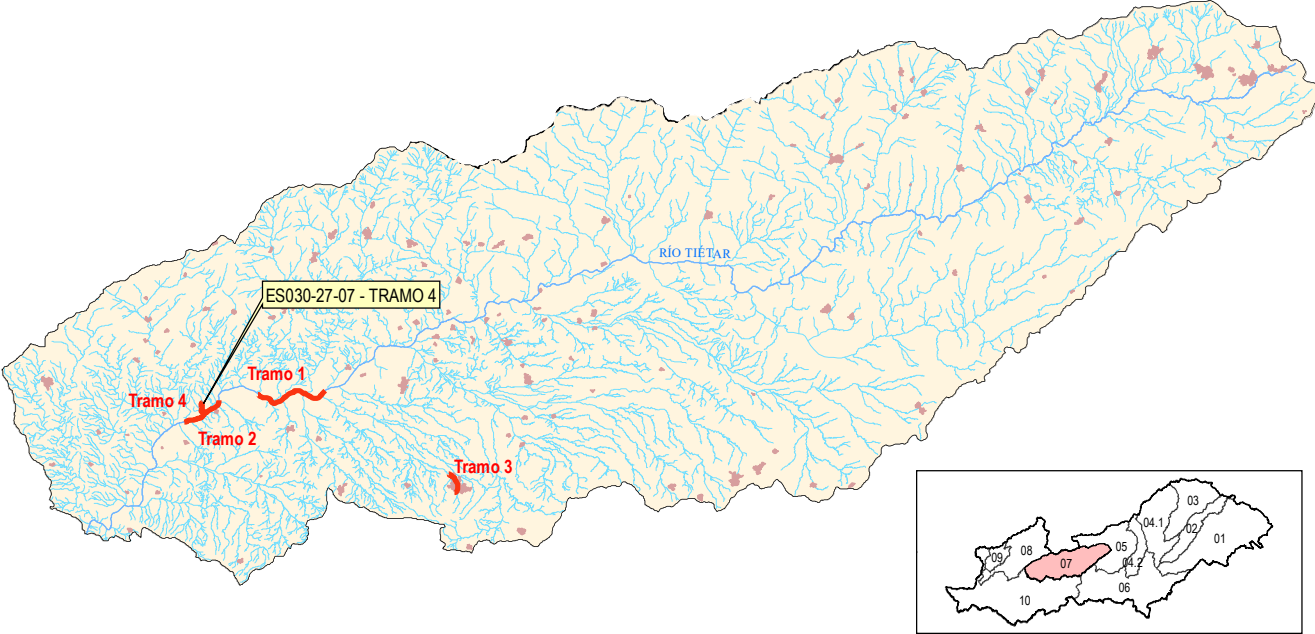
| ARROYO INNOMINADO | 1,82 | 5,03 | TEJEDA DE TIÉTAR | | |
