## **ANEJO 3. FICHAS DE TRAMOS ARPSI**

### **ARPSI nº ES030-31-08**

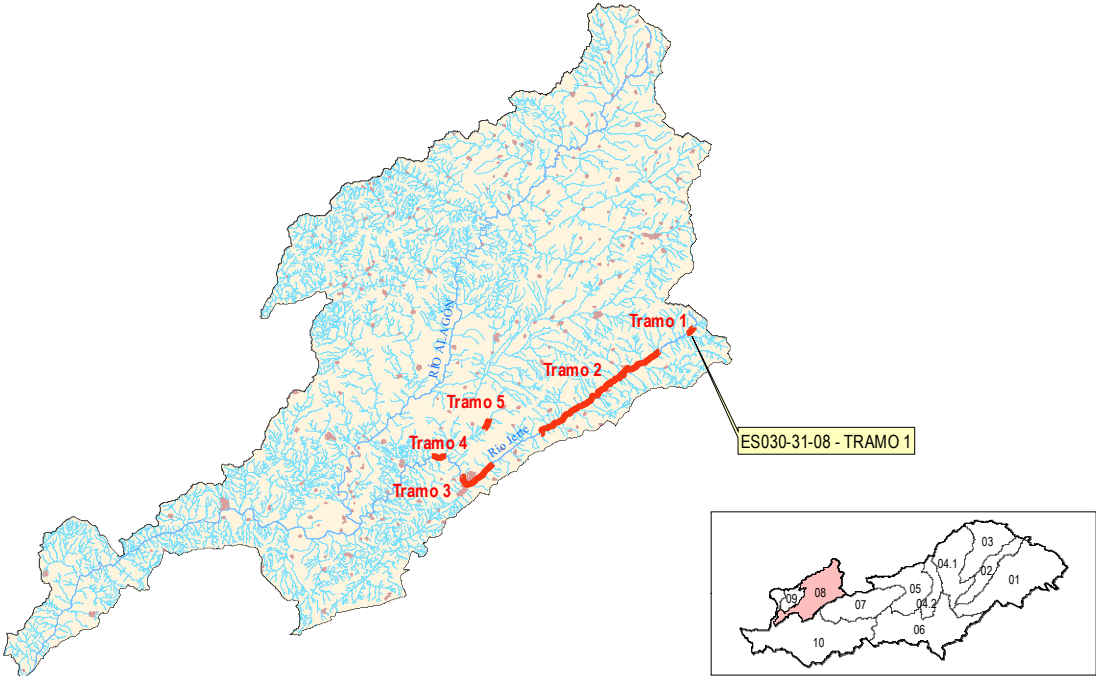
| RÍO JERTE | 1,51 | 3,45 | TORNAVACAS | | |

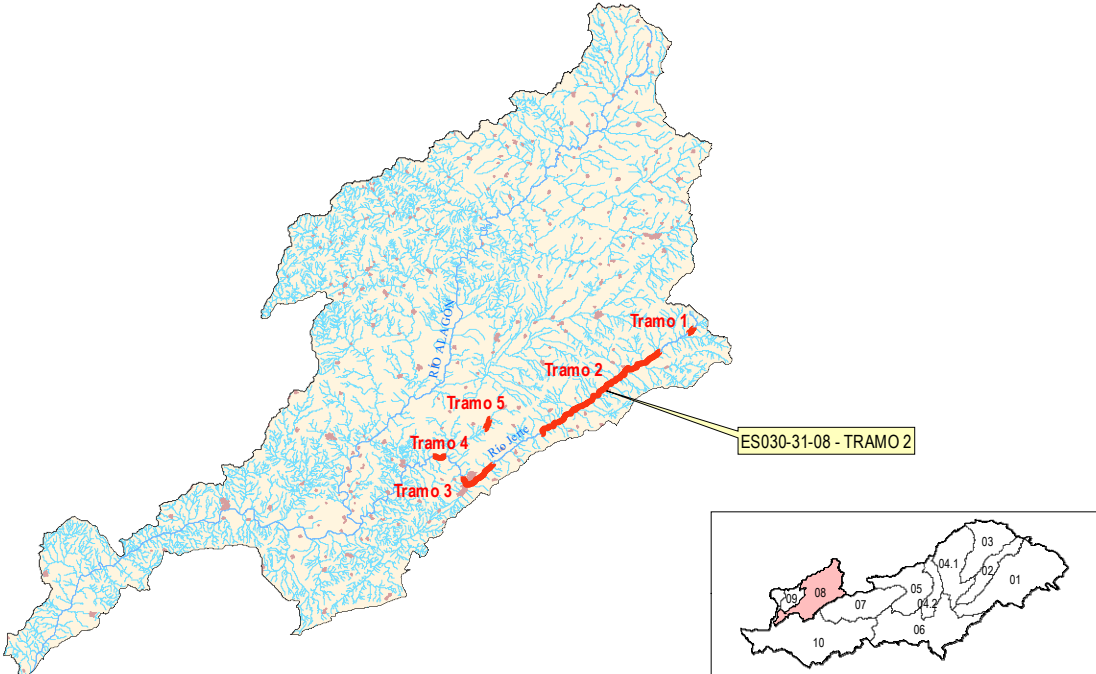
1.- LOCALIZACIÓN

| CAUCES | Long. (km) | S_T500 (ha) | TÉRMINOS MUNICIPALES |
|---|---|---|---|
| RÍO JERTE | 26,78 | 586,69 | CABEZUELA DEL VALLE, CABRERO, CASAS DEL CASTAÑAR, JERTE, NAVACONCEJO, REBOLLAR, EL TORNO, VALDASTILLAS |

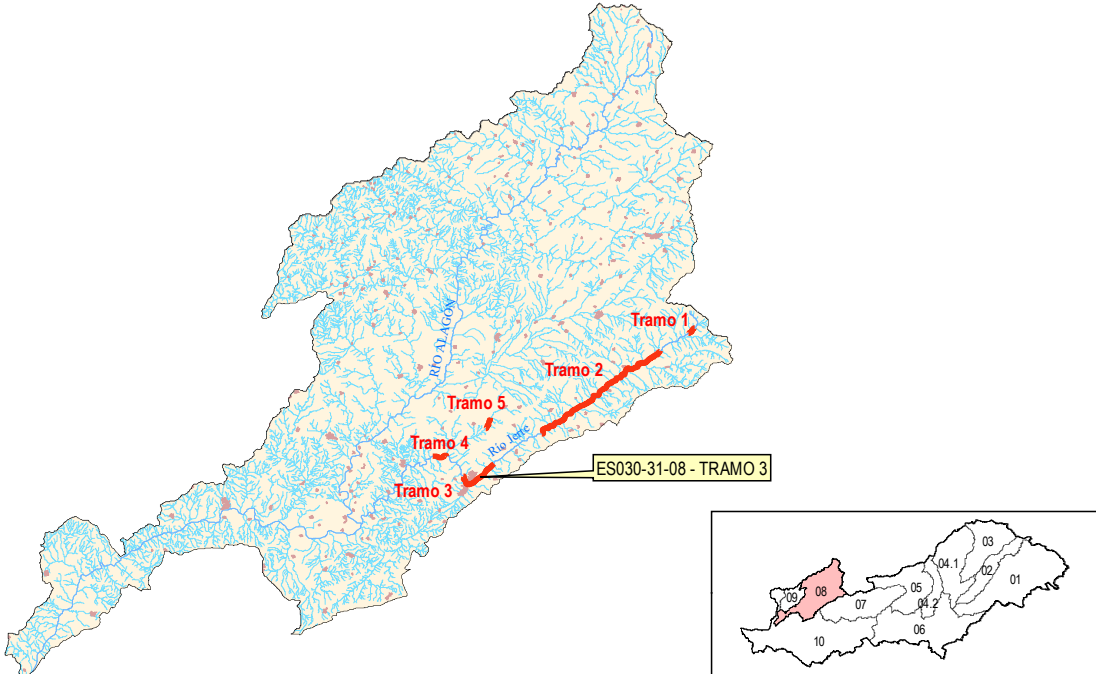
1.- LOCALIZACIÓN

| CAUCES | Long. (km) | S_T500 (ha) | TÉRMINOS MUNICIPALES |
|---|---|---|---|
| RÍO JERTE | 7,29 | 214,91 | PLASENCIA |

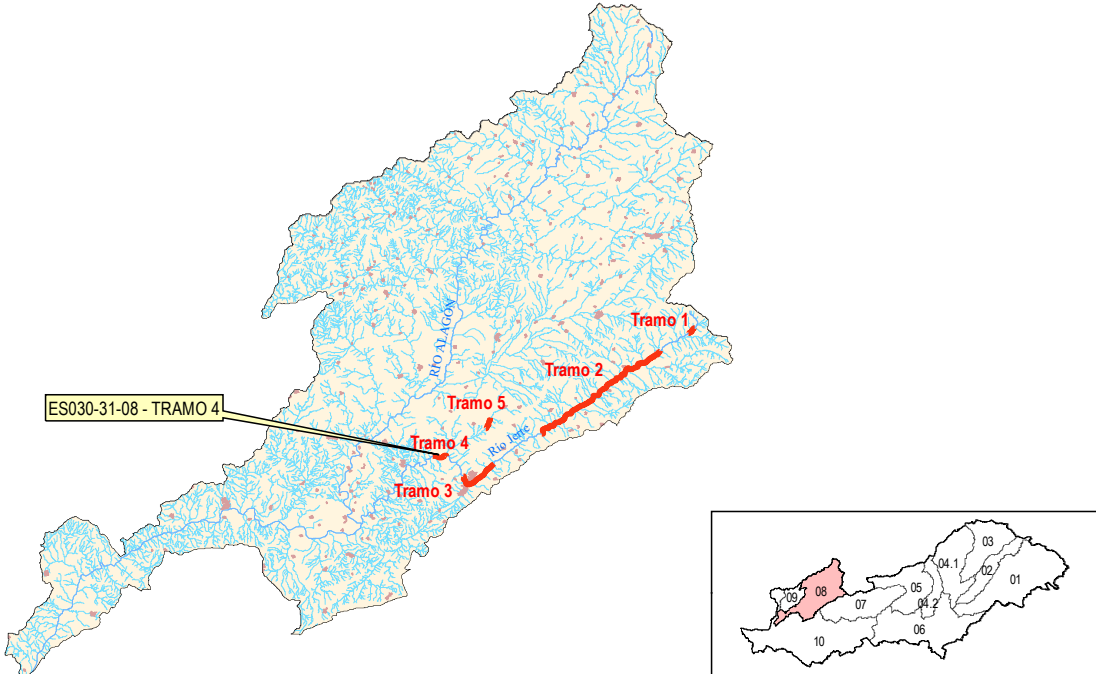
| RÍO JERTE | 2,34 | 95,87 | PLASENCIA, OLIVA DE PLASENCIA | | |

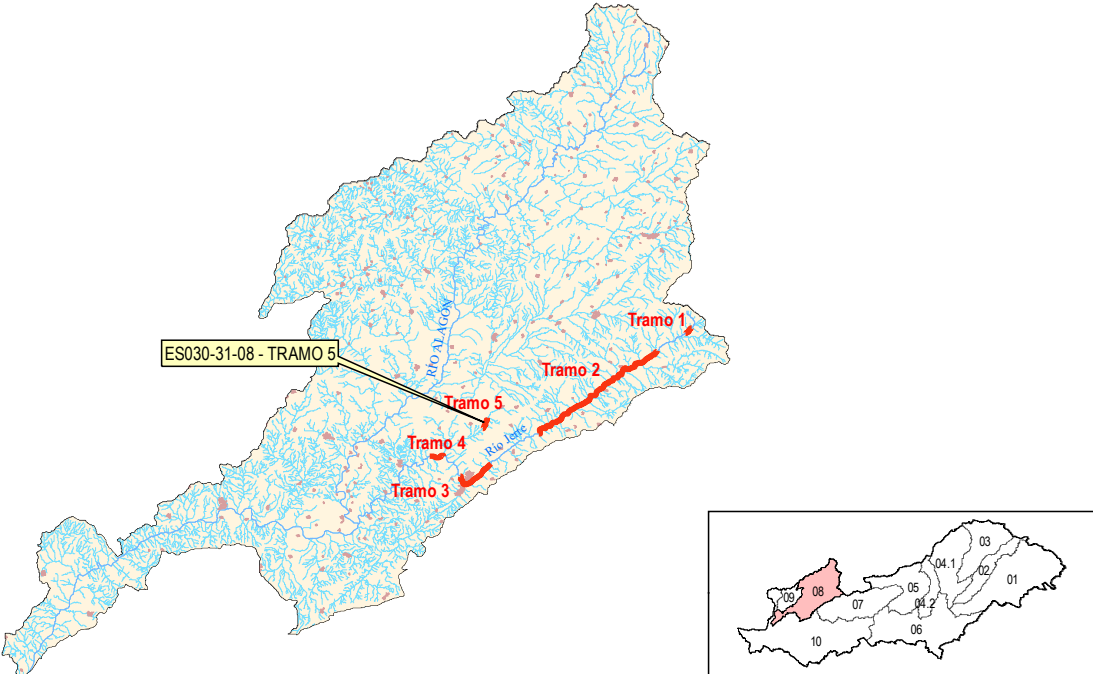
| ARPSI nº: ES030-31-08 | | Tramo 5 de 5 | | | |
|---|---|---|---|---|---|
| BARRANCO DE LA OLIVA | | 2,04 | PENDIENTE DE DELIMITACIÓN | OLIVA DE PLASENCIA | |
