Documento auxiliar A08.1  
MASAS EN RIESGO

PARTE ESPAÑOLA DE LA DEMARCACIÓN HIDROGRÁFICA DEL TAJO  
Plan hidrológico de cuenca

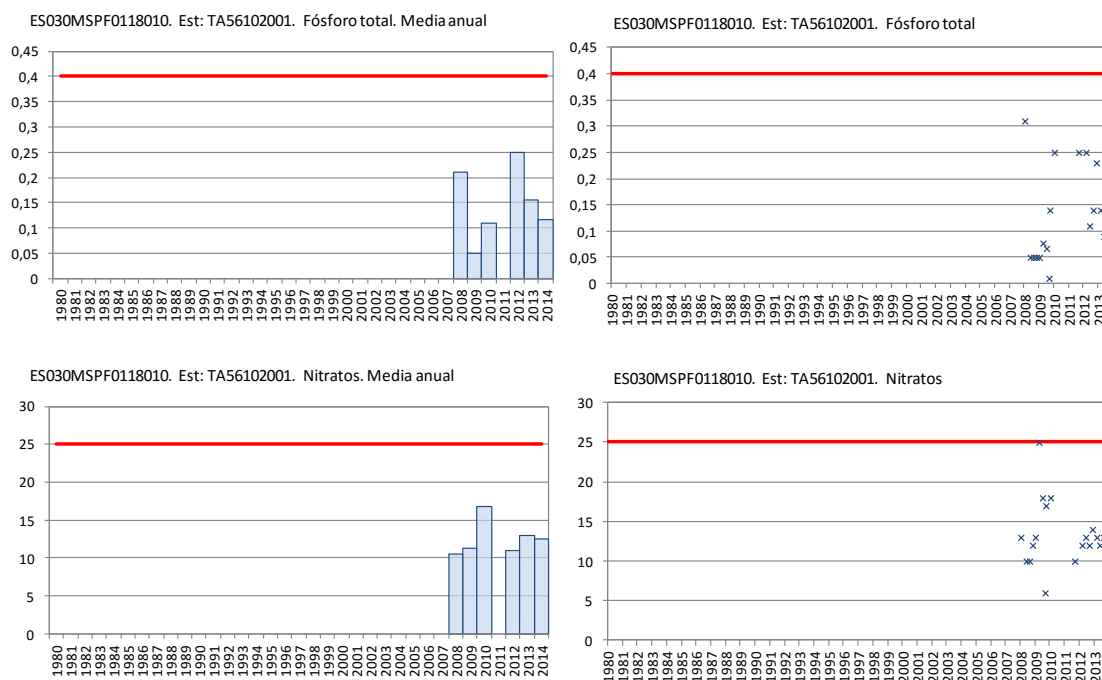
## 2.2.3 ES030MSPF0118010. Parámetros fisicoquímicos (estación : TA56102001)

El único parámetro determinante del incumplimiento del buen estado en esta masa es el indicador biológico de macroinvertebrados IBMWP. Los valores registrados en las sucesivas campañas de muestreo ponen de manifiesto una ligera tendencia al deterioro. El resto de indicadores biológicos y fisicoquímicos no presentan signos de contaminación o problemática alguna. En cuanto a los indicadores hidromorfológicos, los peores valores corresponden al indicador de bosque de ribera QBR. No se observan presiones significativas que justifiquen el incumplimiento del buen estado de la masa.

Los resultados evidencian una deficiencia del conocimiento. Se propone prorrogar el objetivo medioambiental a 2021, incrementando el seguimiento en esta masa que permita valorar con mayor precisión la tendencia de los indicadores de macroinvertebrados y bosque de ribera. Asimismo, se realizarán estudios específicos que determinen las causas que impiden el cumplimiento del buen estado de la masa para poder establecer las medidas adecuadas.

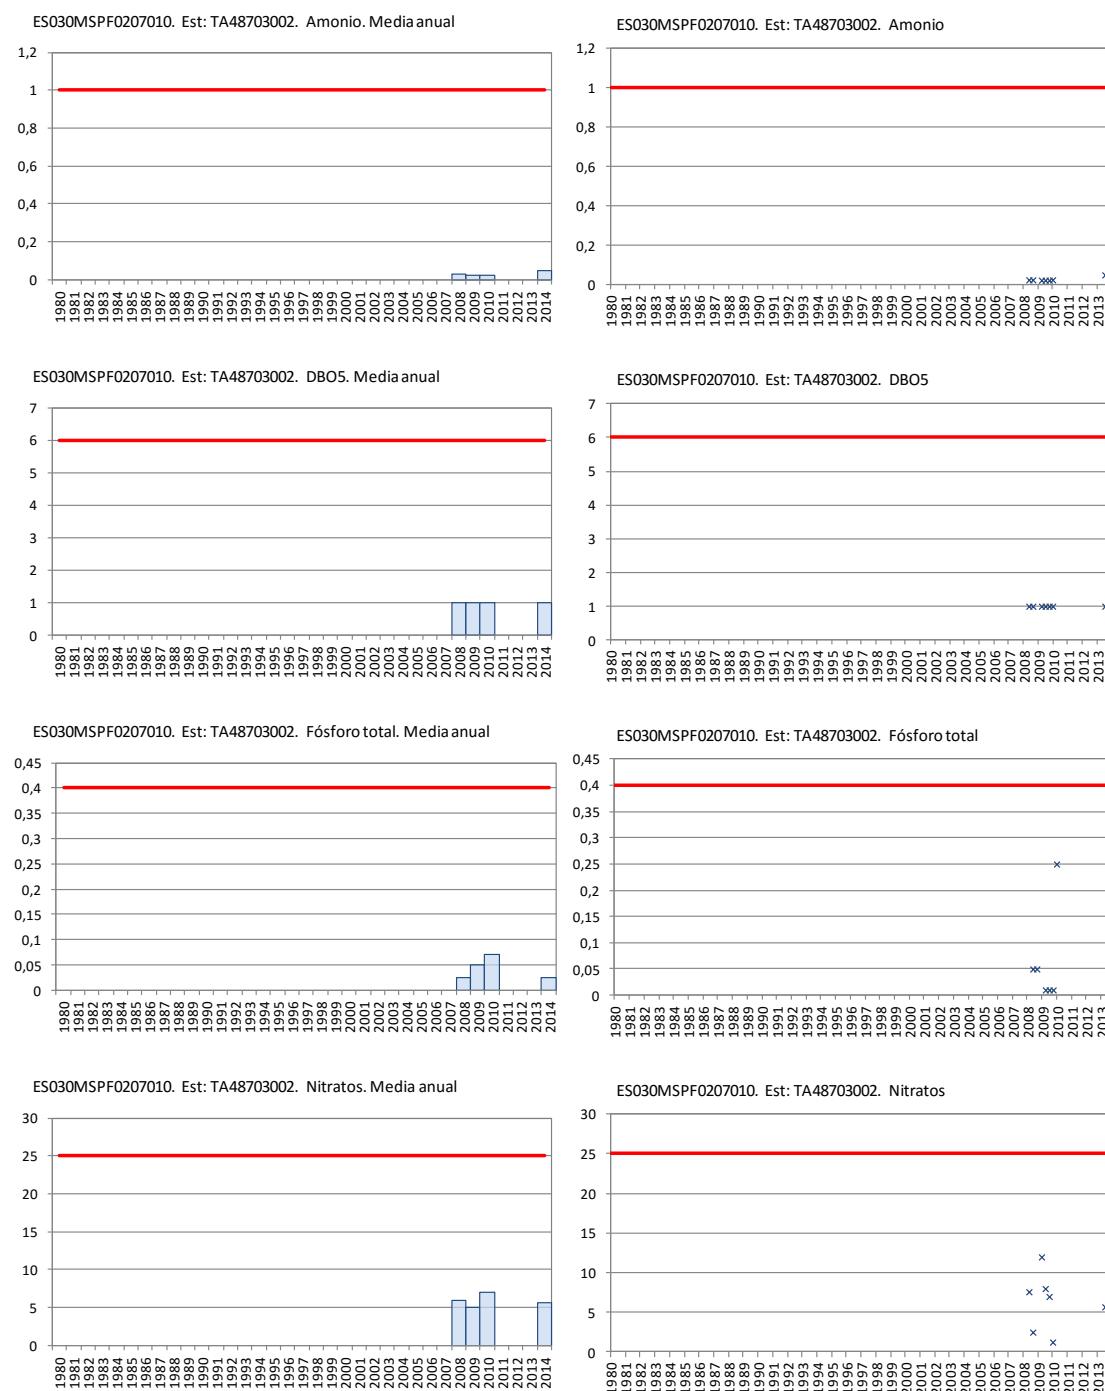
### 2.11.3 ES030MSPF0207010. Parámetros fisicoquímicos (estación : TA48703002)

El principal parámetro determinante del incumplimiento del buen estado en esta masa es el indicador biológico de macroinvertebrados IBMWP. Se observa cierta tendencia al deterioro del IBMWP. La media móvil determina un estado ecológico moderado muy próximo al bueno. El resto de indicadores no parecen presentar signos de

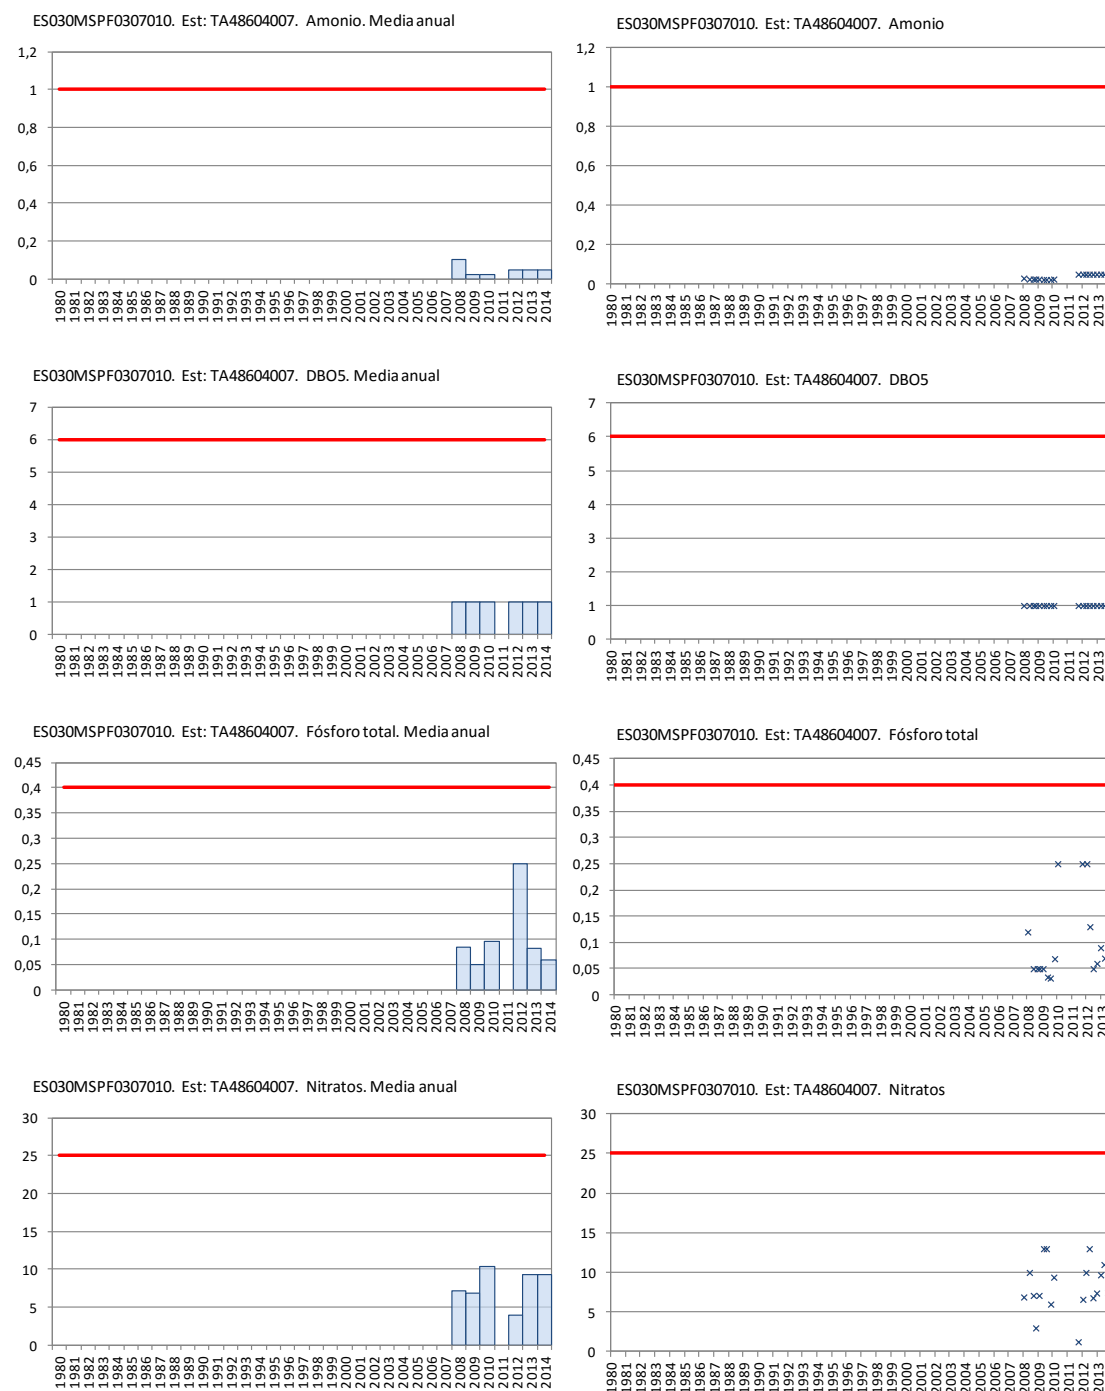
### 2.12.3 ES030MSPF0307010. Parámetros fisicoquímicos (estación : TA48604007)

Los principales parámetros determinantes del incumplimiento del buen estado en esta masa son el indicador biológico de macroinvertebrados IBMWP y la conductividad. Se observa cierta tendencia al deterioro del IBMWP situándose la media móvil en moderado. Este indicador presenta oscilaciones significativas, por lo que existe un grado de incertidumbre muy elevado. Asimismo, se registran incumplimientos de la conductividad, aunque los valores registrados en la última campaña cumplen el buen estado ecológico. El resto de indicadores no presentan signos de contaminación o problemática alguna.

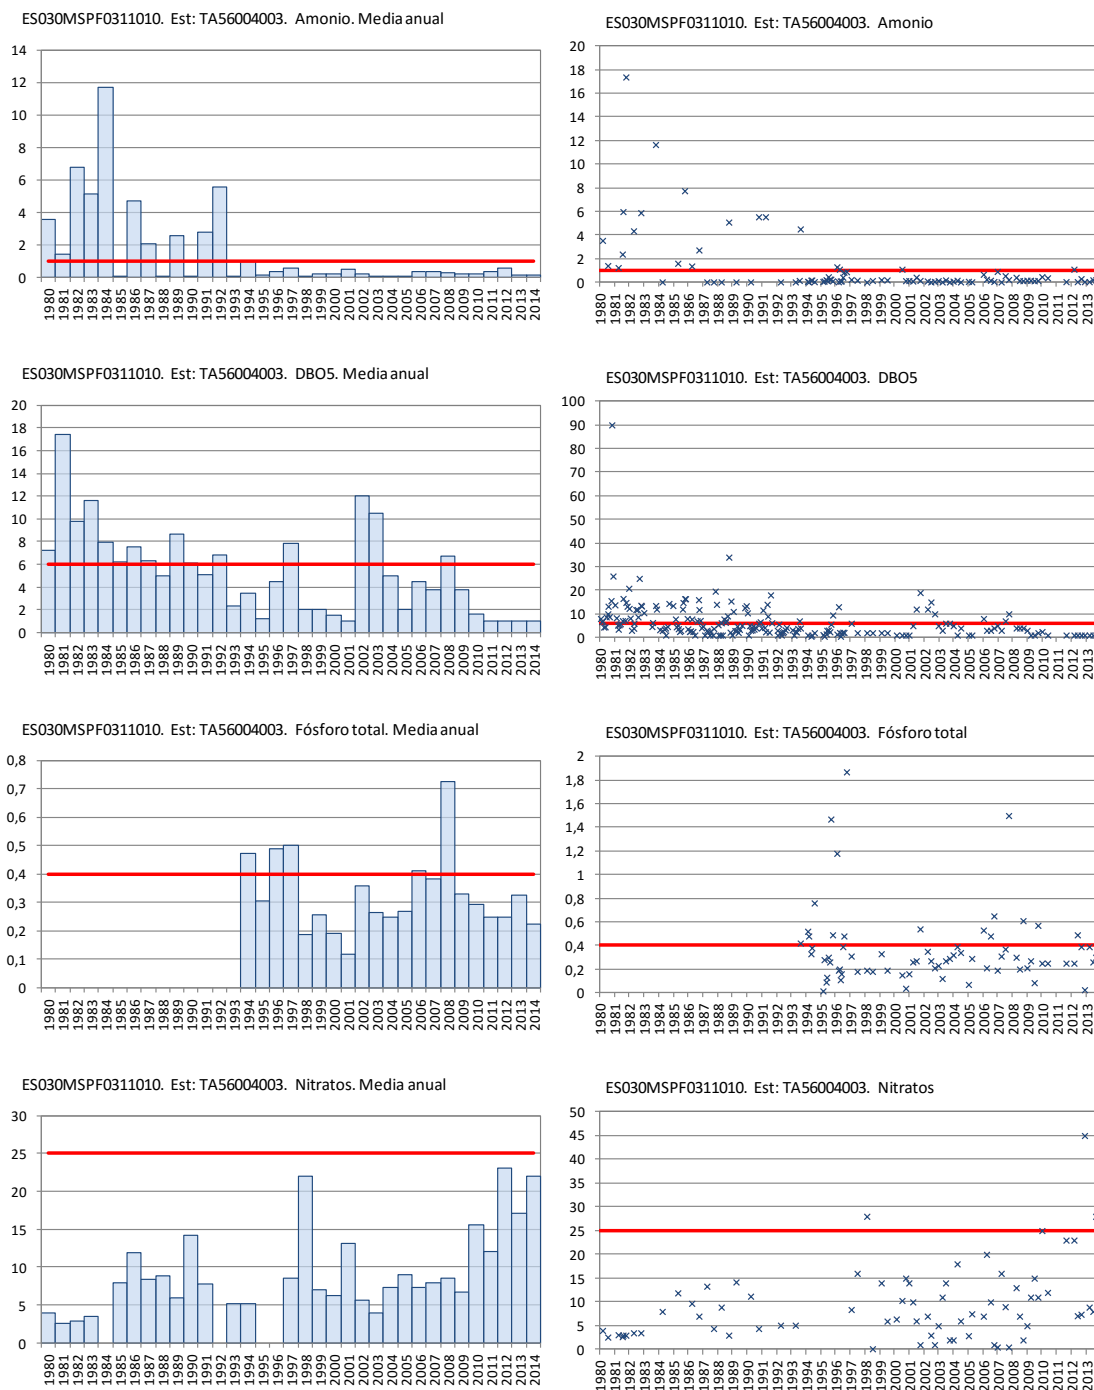
### 2.14.3 ES030MSPF0311010. Parámetros fisicoquímicos (estación : TA56004003)

El principal parámetro determinante del incumplimiento del buen estado en esta masa es el indicador biológico de macroinvertebrados IBMWP. Presenta fuertes oscilaciones que dificultan la evaluación del estado y aportan un grado de incertidumbre muy elevado. En la última campaña de 2014 el estado ecológico desciende a deficiente, si bien la media móvil se mantiene en moderado. Además, el nitrato y el fósforo total presentan incumplimientos puntuales que es preciso vigilar, si bien el valor medio anual de cada campaña cumple el buen estado. El resto de indicadores no parecen presentar signos de contaminación o problemática relevante.

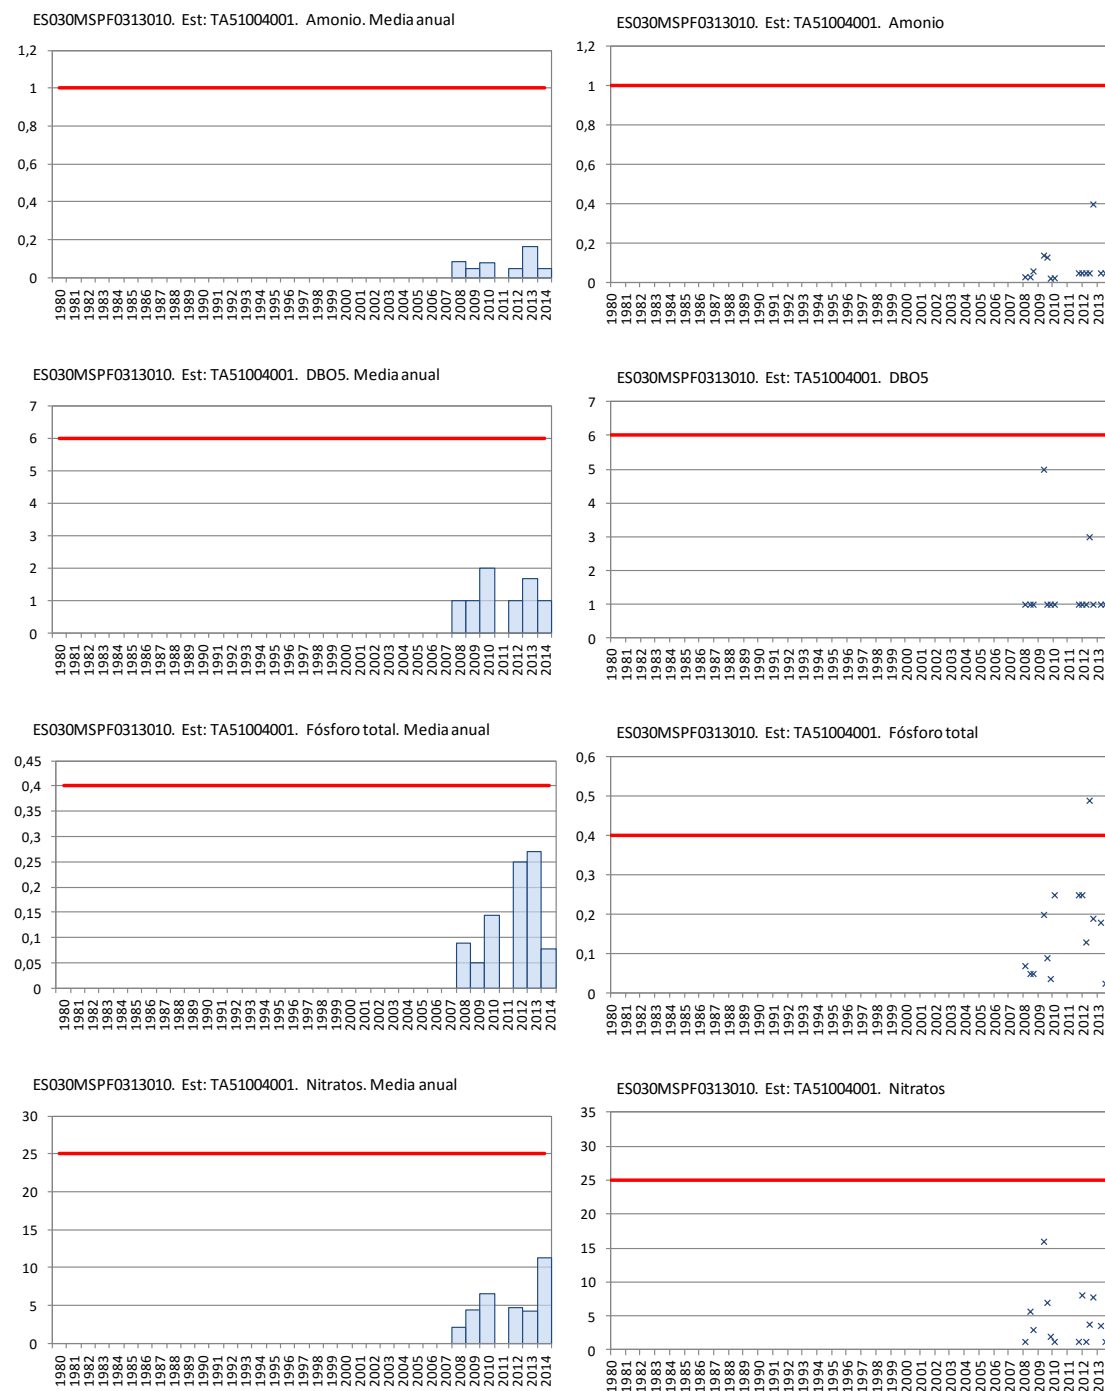
### 2.15.3 ES030MSPF0313010. Parámetros fisicoquímicos (estación : TA51004001)

El principal parámetro determinante del incumplimiento del buen estado en esta masa es el indicador biológico de macroinvertebrados IBMWP. En las últimas campañas de 2013 y 2014 ha presentado un ligero deterioro que ha motivado el descenso del estado ecológico a moderado. Atendiendo a la media móvil se encuentra en el límite bueno/moderado. Además, el nitrato y el fósforo total presentan incumplimientos puntuales que es preciso vigilar, si bien el valor medio anual de cada campaña cumple el buen estado. El resto de indicadores no parecen presentar problemática alguna, a excepción de los indicadores hidromorfológicos que presentan un deterioro en las últimas campañas.

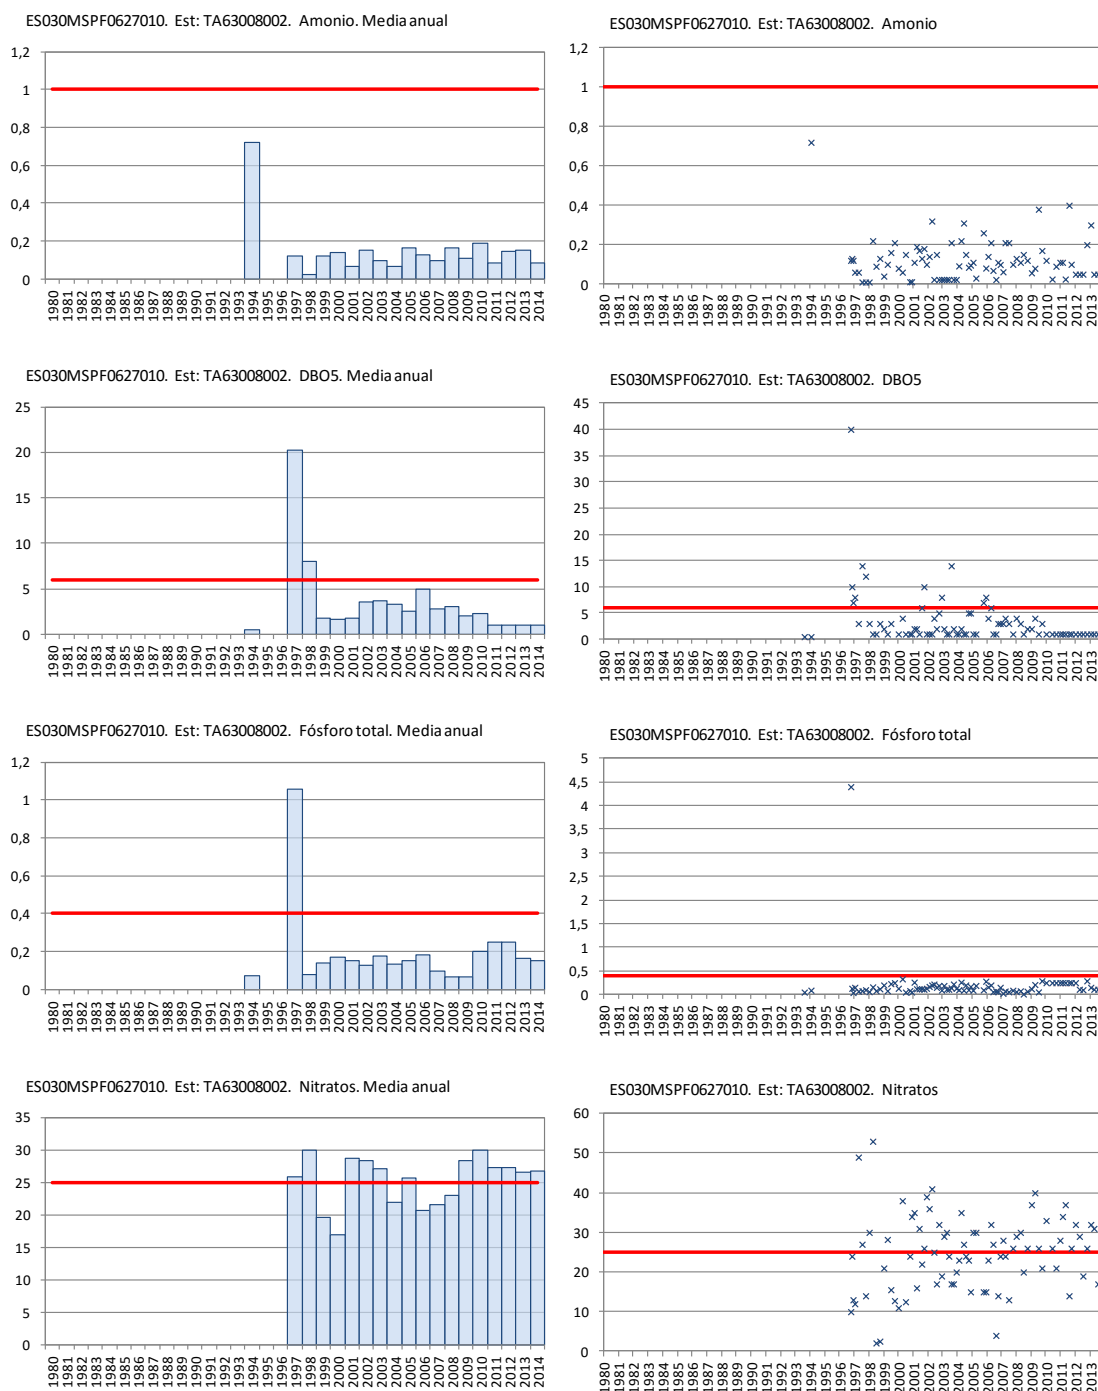
### 2.48.3 ES030MSPF0627010. Parámetros fisicoquímicos (estación : TA63008002)

Los principales parámetros determinantes del incumplimiento del buen estado en esta masa son el indicador biológico de macroinvertebrados IBMWP y los nitratos. El IBMWP muestra una tendencia al deterioro muy pronunciada, que determina un estado ecológico moderado, muy próximo al deficiente. No obstante, la media móvil se mantiene en bueno, por lo que existe un alto grado de incertidumbre. Asimismo, se registran incumplimientos continuados de los nitratos, que imposibilitan el cumplimiento del buen estado. Los indicadores hidromorfológicos presentan una situación muy desfavorable, lo cual puede estar afectando a la población de macroinvertebrados. Existen numerosos vertidos significativos algunos de los cuales no reciben un tratamiento adecuado. Asimismo, existen también numerosas presiones difusas procedentes de actividades agrícolas y ganaderas.

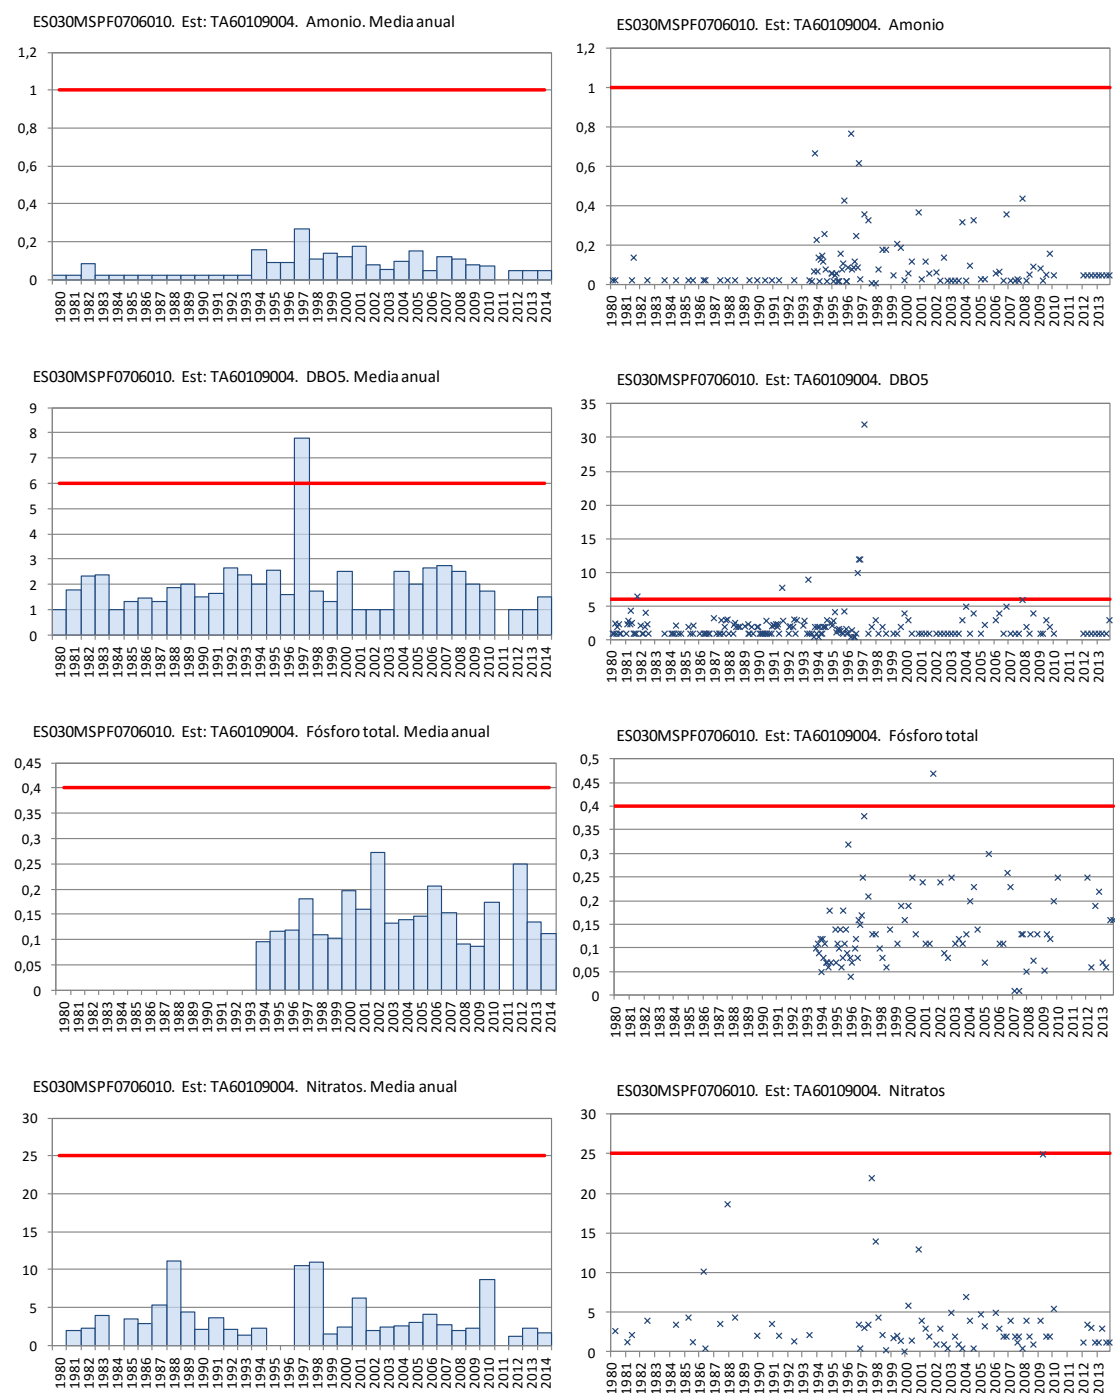
### 2.50.3 ES030MSPF0706010. Parámetros fisicoquímicos (estación : TA60109004)

El único parámetro determinante del incumplimiento del buen estado en esta masa es el indicador biológico de diatomeas IPS. Los datos más recientes corresponden a la campaña de 2010, por lo que resulta difícil evaluar la tendencia de este indicador. Con los datos disponibles se observa un deterioro pronunciado, que determina un estado ecológico moderado. Sin embargo, atendiendo a la media móvil el estado ecológico es bueno. El resto de indicadores no presentan signos de contaminación o problemática alguna, con excepción de los indicadores hidromorfológicos, cuyos valores son poco favorables.

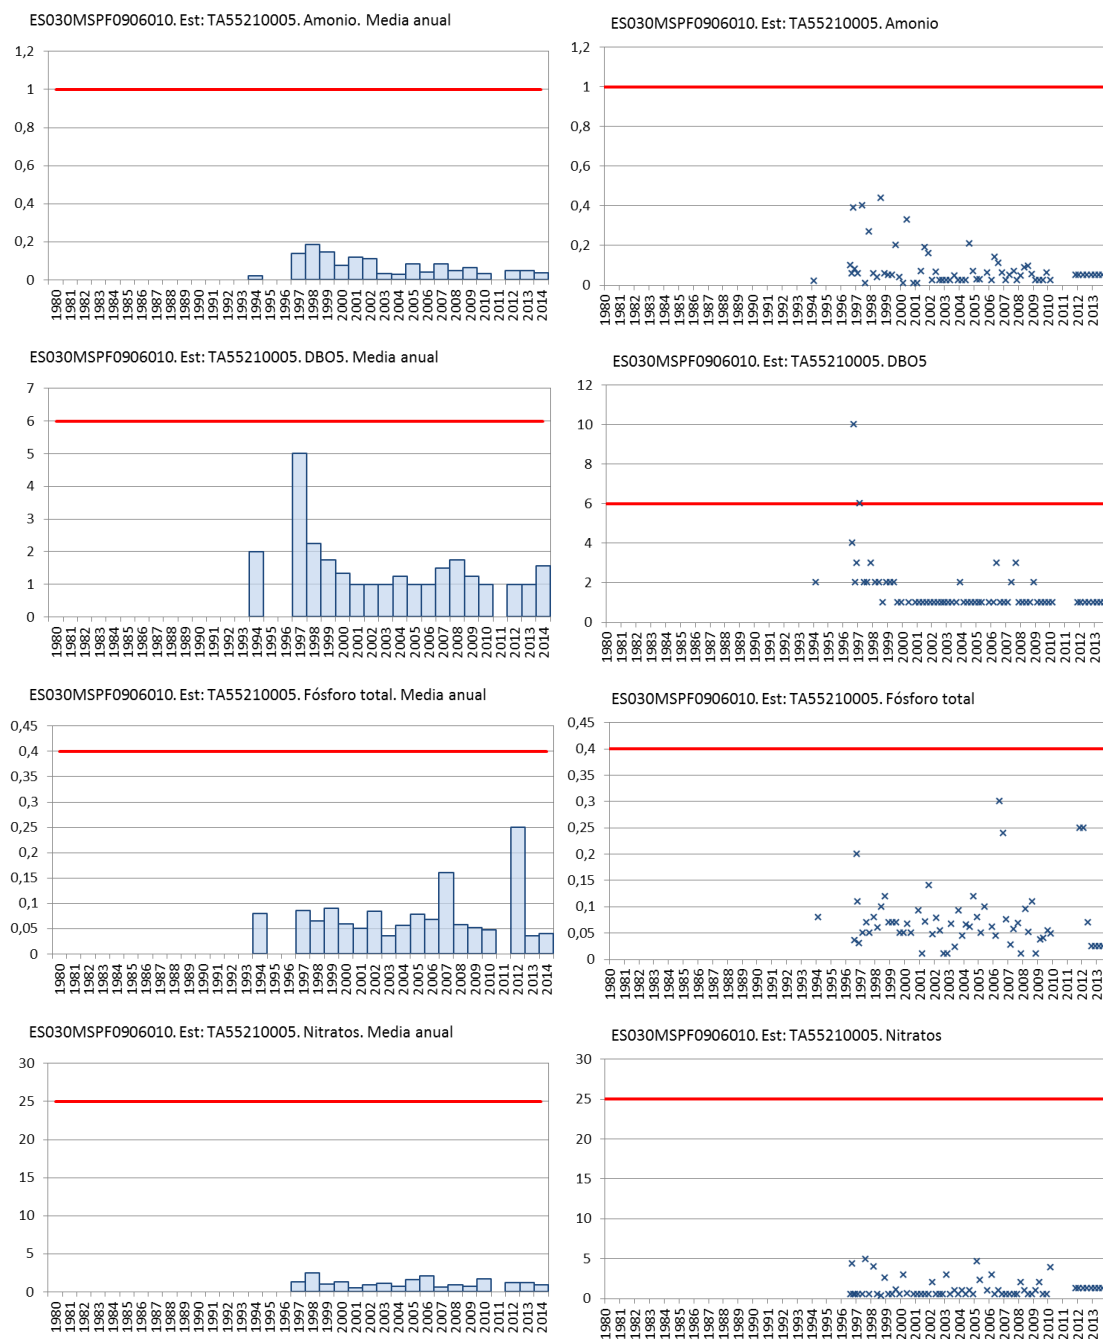
## Estación TA55210005 - Santibáñez de la Sierra - Alagón

Por otro lado, en la estación situada agua abajo, también el principal parámetro determinante es el IBMWP. Sin embargo, en esta estación se desploma después de un continuado descenso, determinando un estado ecológico deficiente. Además se ha registrado un incumplimiento puntual de la DBO5. El resto de indicadores no parecen presentar signos de contaminación o problemática alguna.

Dadas las diferencias existentes entre ambas estaciones de control y considerando los malos resultados del IBMWP en la parte baja de la masa, se propone prorrogar el objetivo medioambiental a 2021, incrementando el seguimiento en esta masa que permita valorar la tendencia de este indicador, e investigar las causas que están provocando el deterioro en la propia masa, con objeto de establecer las medidas adecuadas para alcanzar el buen estado de la masa.

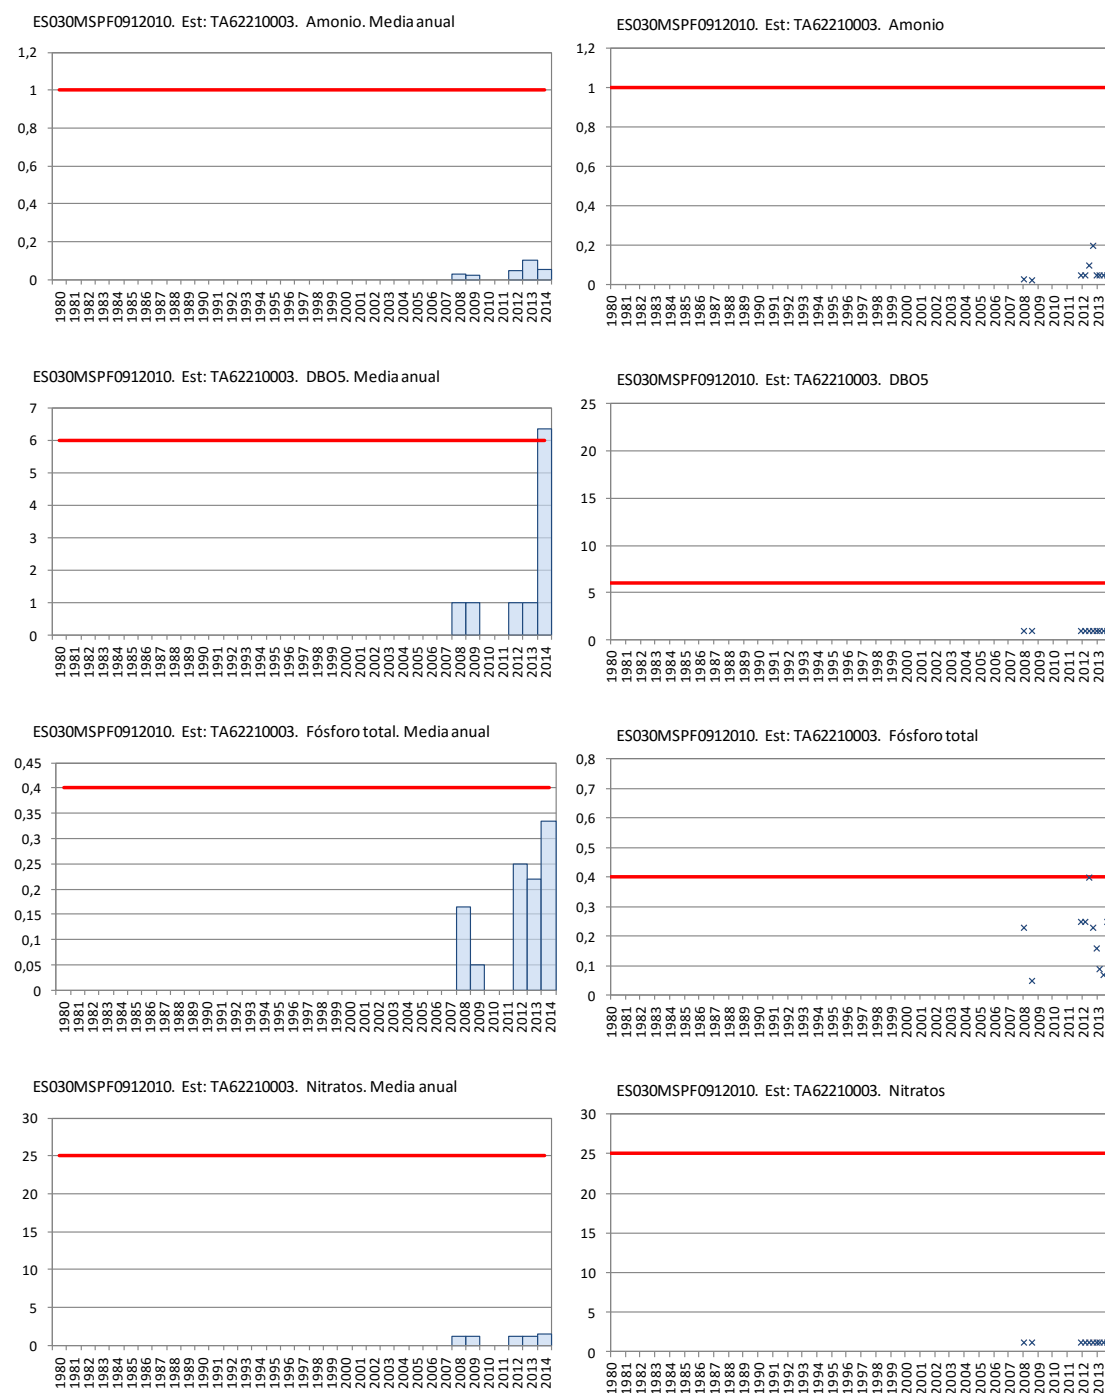
### 2.63.3 ES030MSPF0912010. Parámetros fisicoquímicos (estación : TA62210003)

El principal parámetro determinante del incumplimiento del buen estado en esta masa es el indicador biológico de macroinvertebrados IBMWP. Con los datos de las últimas campañas, se ha observado un desplome del IBMWP al estado ecológico deficiente. No obstante, la magnitud del deterioro que ha pasado de bueno a deficiente en un año, produce un elevado grado de incertidumbre sobre la tendencia de este indicador que es preciso despejar intensificando el seguimiento. Asimismo, se registra un incumplimiento puntual de la DBO5 en la última campaña que no representa la evolución de este parámetro y que es preciso vigilar. El resto de indicadores no presentan signos de contaminación o problemática alguna.

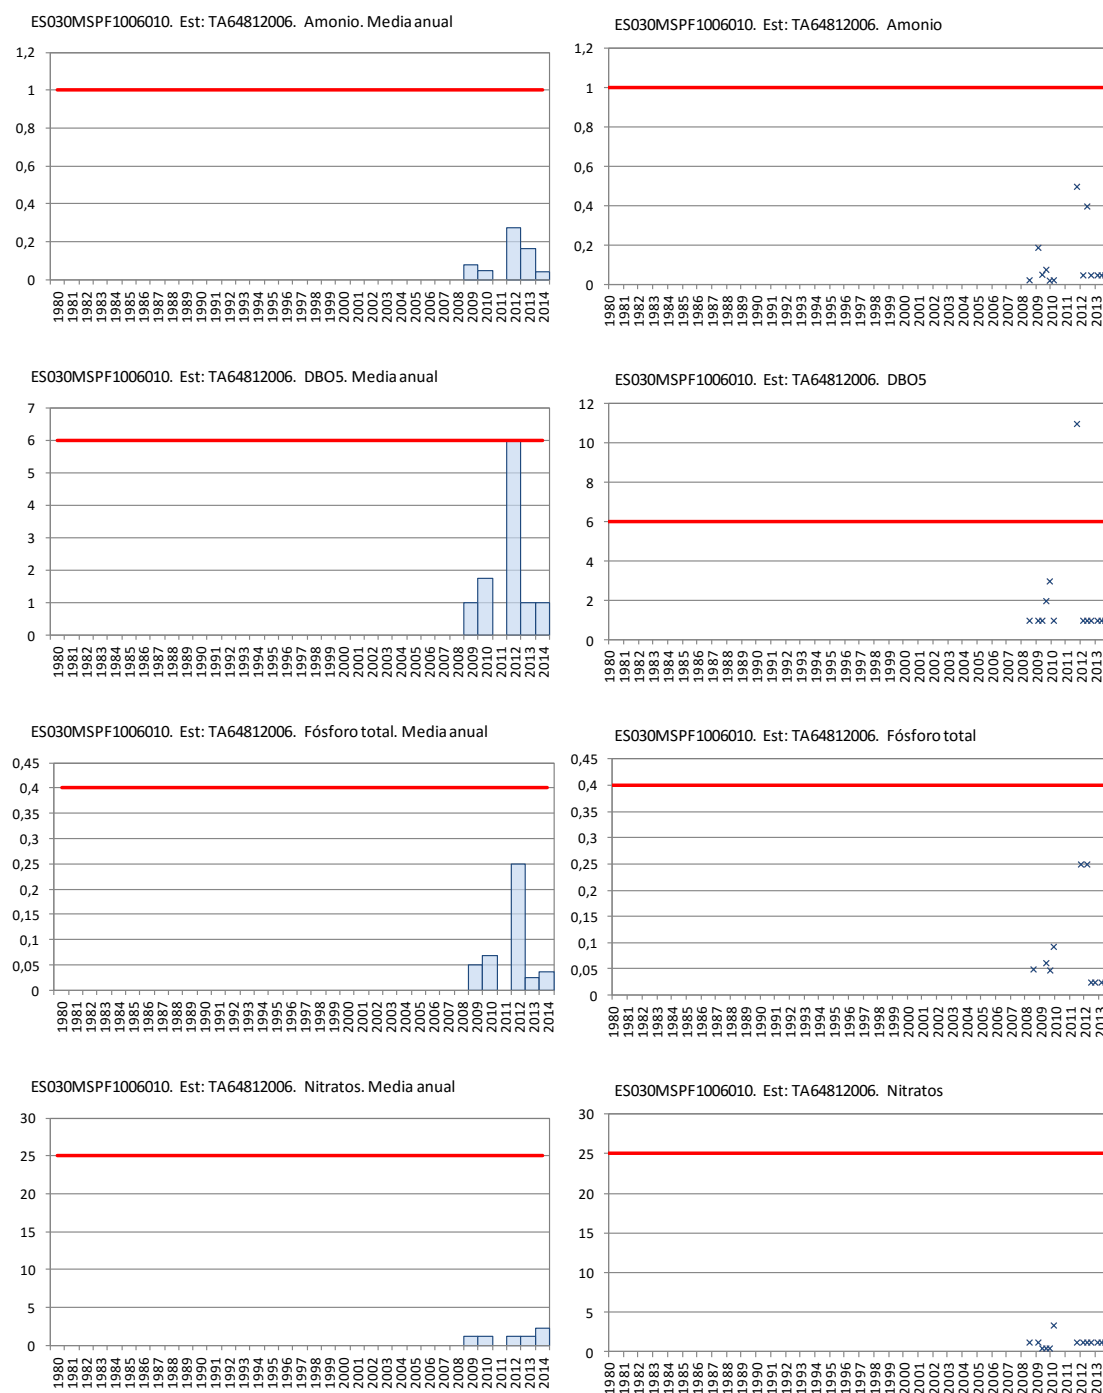
### 2.66.3 ES030MSPF1006010. Parámetros fisicoquímicos (estación : TA64812006)

El principal parámetro determinante del incumplimiento del buen estado en esta masa es el indicador biológico de macroinvertebrados IBMWP. En 2014 se registra una mejora pasando de estado ecológico deficiente a moderado. Sin embargo, la evolución del parámetro muestra una oscilación significativa, por lo que existe un grado de incertidumbre muy elevado. El resto de indicadores no parecen presentar signos de contaminación o problemática alguna. No se observan presiones relevantes que afecten a la masa en la parte española de la Demarcación Hidrográfica del Tajo.

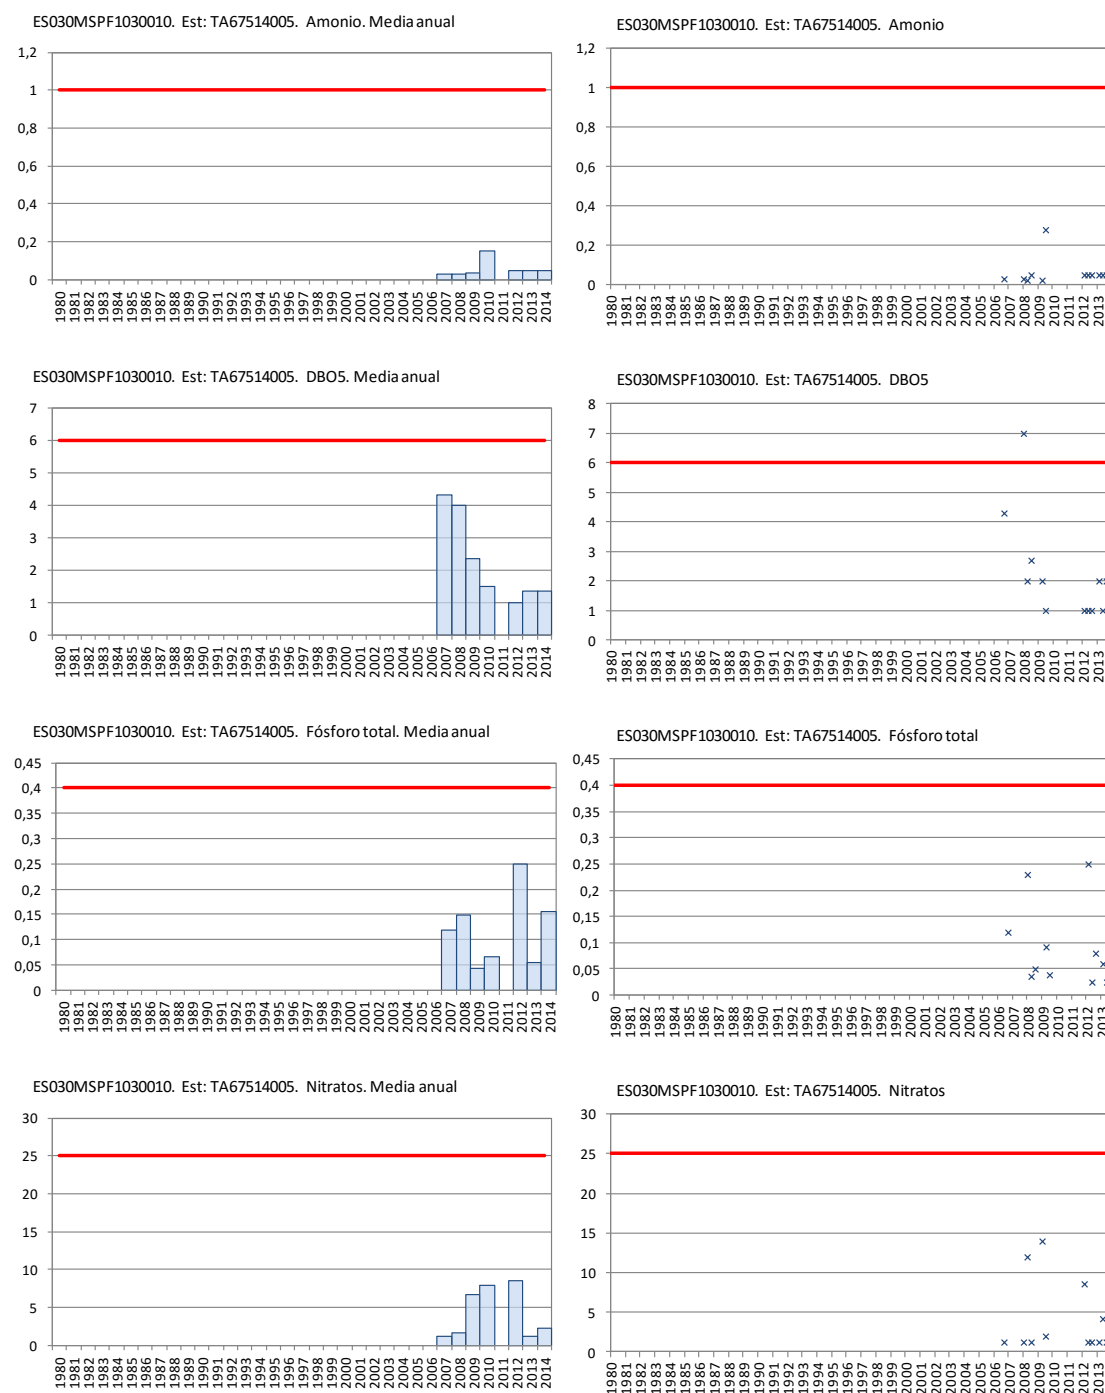
### 2.71.3 ES030MSPF1030010. Parámetros fisicoquímicos (estación : TA67514005)

El principal parámetro determinante del incumplimiento del buen estado en esta masa es el indicador biológico de diatomeas IPS. Se observa una tendencia al deterioro de este indicador, llegando incluso a alcanzar en 2014 el estado ecológico deficiente, aunque muy próximo al moderado. El indicador biológico de macroinvertebrados IBMWP registró un incumplimiento en 2013, pero en 2014 alcanza de nuevo el buen estado ecológico, al igual que sucede con su media móvil. El resto de indicadores no presentan signos de contaminación o problemática alguna.

Dado que en la zona apenas se observan presiones significativas, es difícil explicar las razones que motivan el deterioro de la masa. Por ello, se propone prorrogar el objetivo medioambiental a 2021, incrementando el seguimiento en esta masa que permita valorar la tendencia del indicador de diatomeas IPS y las causas que impiden el cumplimiento del buen estado de la masa, para que en su caso se establezcan las medidas oportunas.
