# DISPONIBILIDAD Y CALIDAD DE LAS AGUAS DEL ACUÍFERO DE “EL CALERIZO” DE CÁCERES.”

## PROYECTO DE DESARROLLO SOSTENIBLE DEL CORREDOR URBANO DE LA RIBERA DEL MARCO

Grupo de Investigación GeoAmbiental (GIGA) de la  
Universidad de Extremadura.

Cáceres, 30 de julio de 2012.

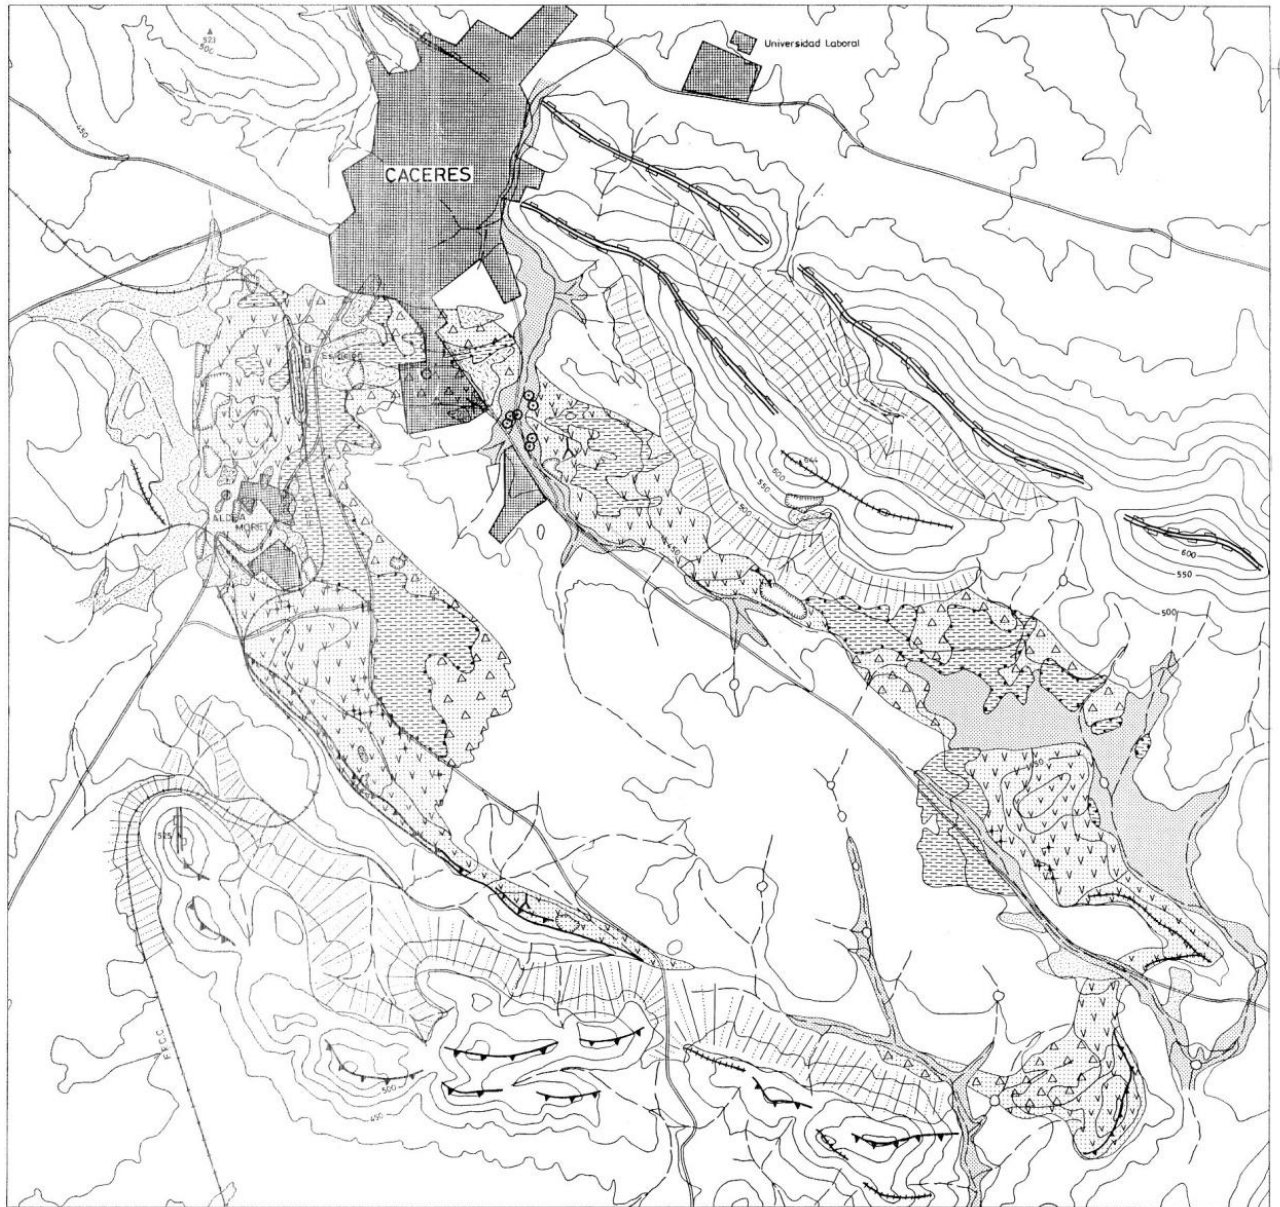
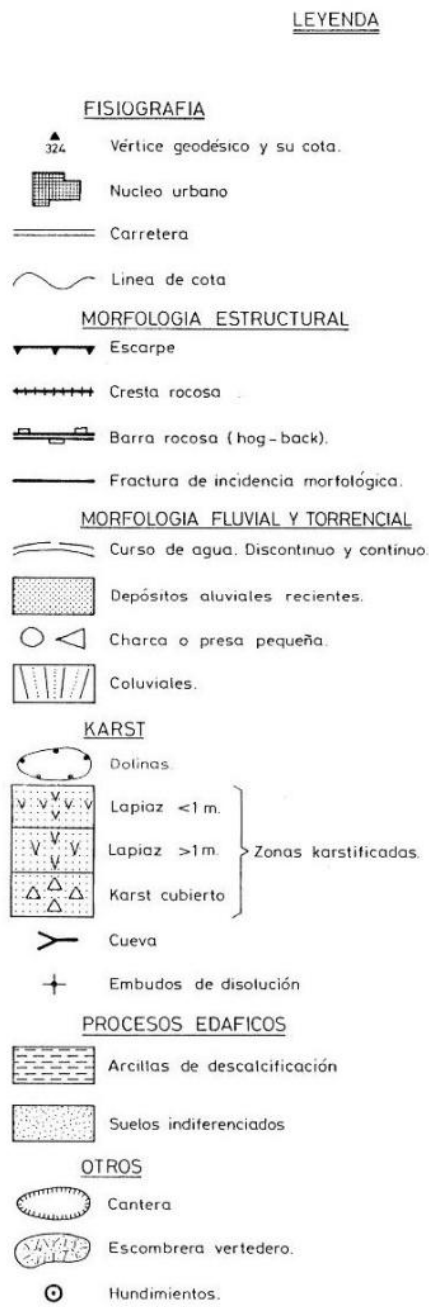
Figura 6. Mapa geomorfológico (extraído de INGEMISA, 1990).

- En las inmediaciones de Mina Esmeralda destaca una línea de escarpes, probablemente asociada a una fractura reciente.
- En la orla circundante al núcleo, adquieren especial desarrollo las barras rocosas (hog-back) asociadas a estratos cuarcíticos en posición subvertical, así como crestas rocosas, que en este caso, representa estados iniciales de hog-back, o bien interfluvios agudos.

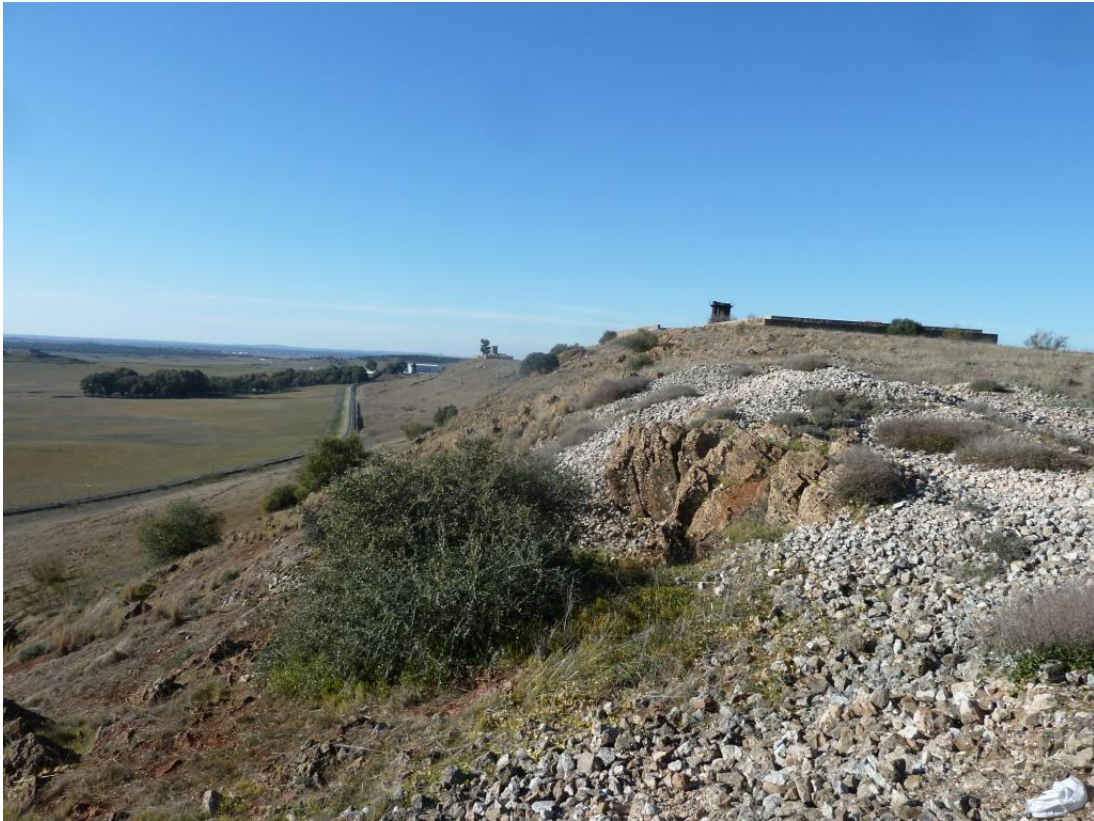
**Foto 1.** Afloramientos de dolomías en el escarpe en las inmediaciones de Mina Esmeralda (vista hacia el norte, 22/02/2012). Las piedras que se observan son acumulaciones de las antiguas actividades mineras.

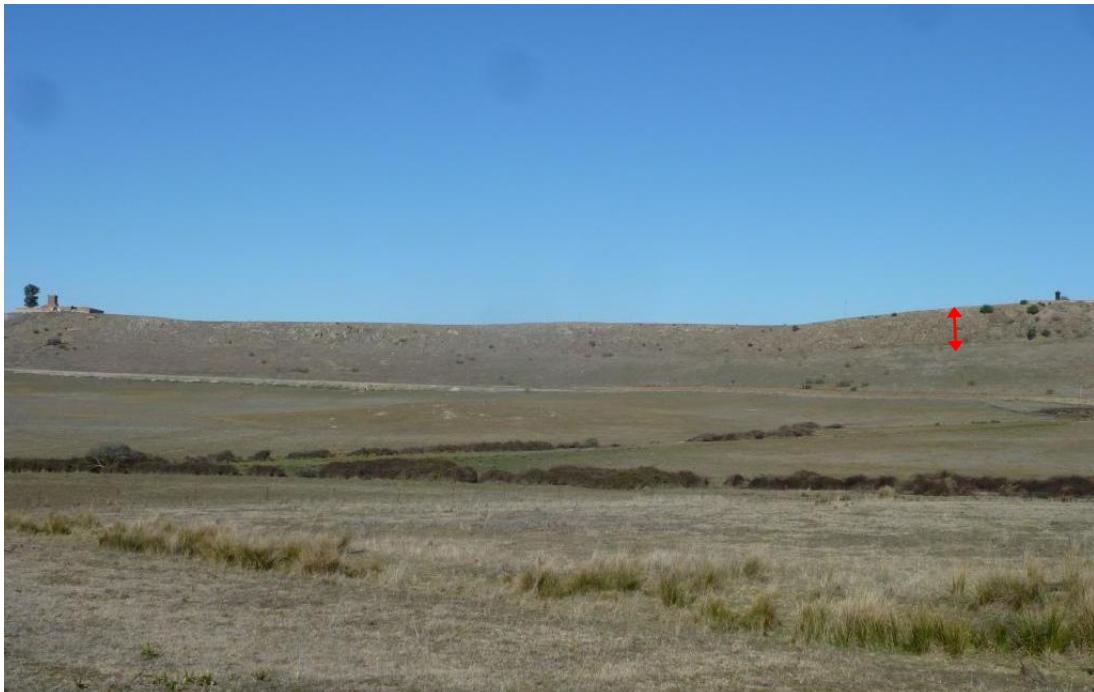
**Foto 2.** Escarpe de dolomías (flecha) en las inmediaciones de Mina Esmeralda (vista desde el oeste, 22/02/2012).

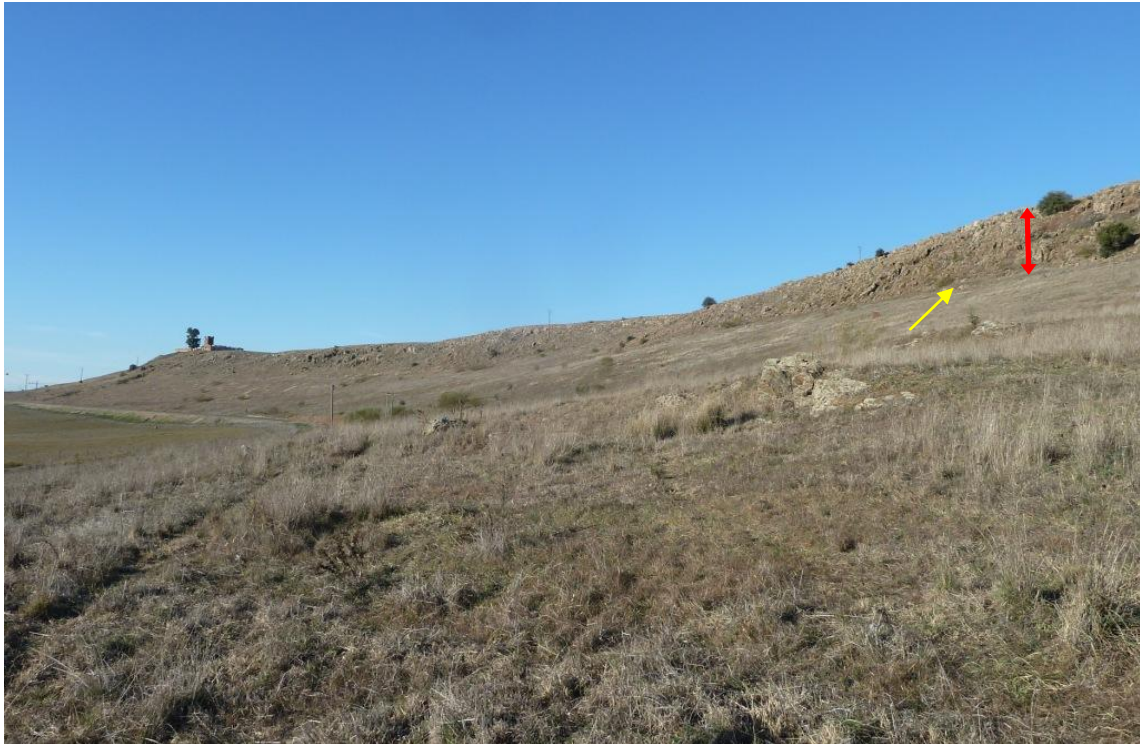
**Foto 3. Escarpe de dolomías (flecha roja) y contacto con las pizarras impermeables (flecha amarilla) en las inmediaciones de Mina Esmeralda (22/02/2012).**

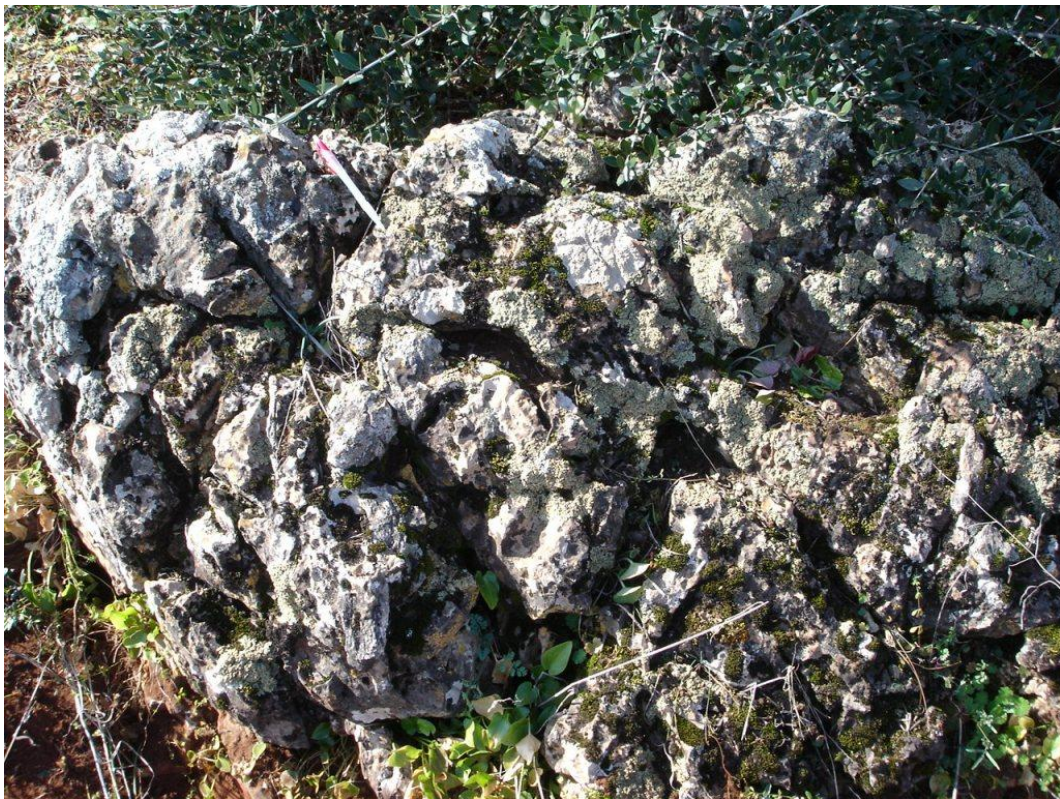
Foto 5. Lapiaz en dolomías carboníferas del Sinclinal de Cáceres.

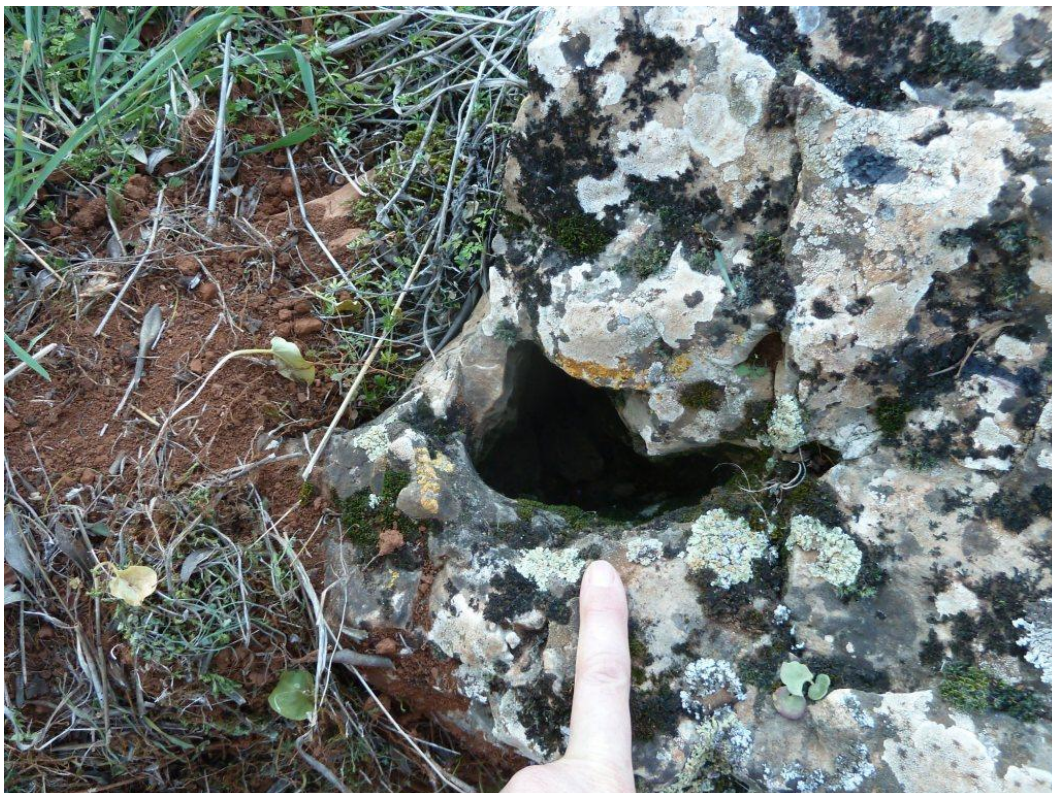
*Foto 6. Lapiaz con oquedades. Afloramiento de dolomía en las inmediaciones de Cáceres.*

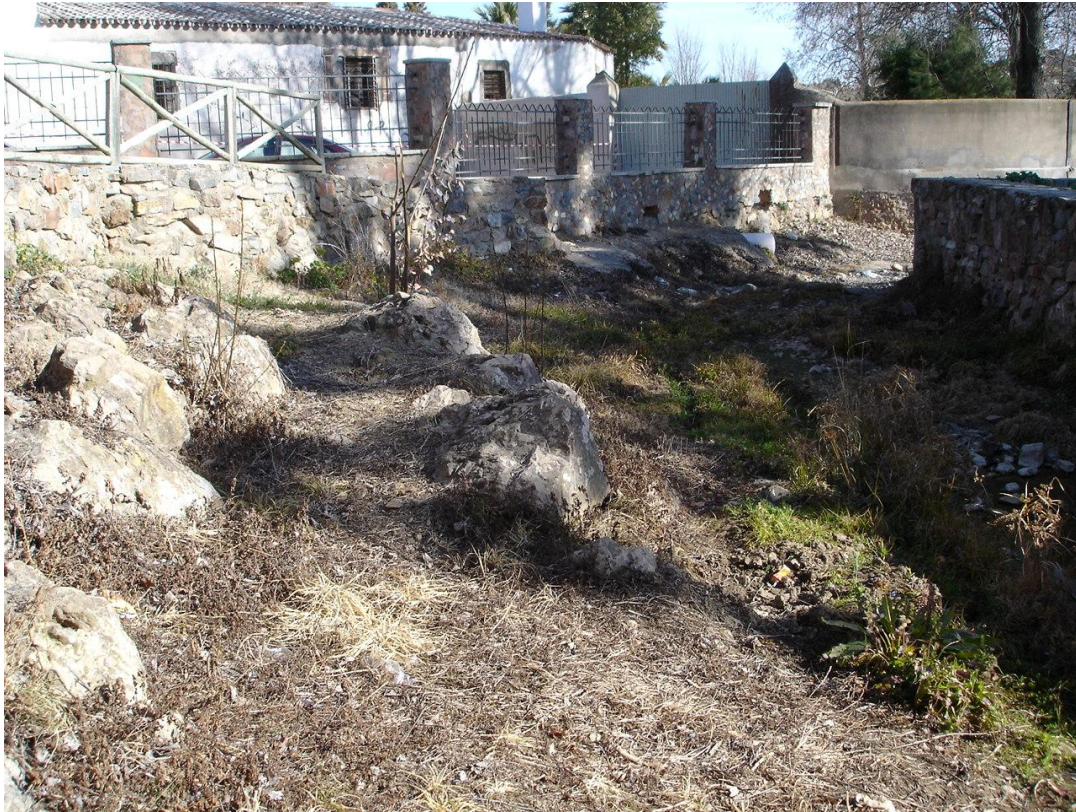
*Foto 7. Afloramientos de dolomías en la Charca del Marco.*

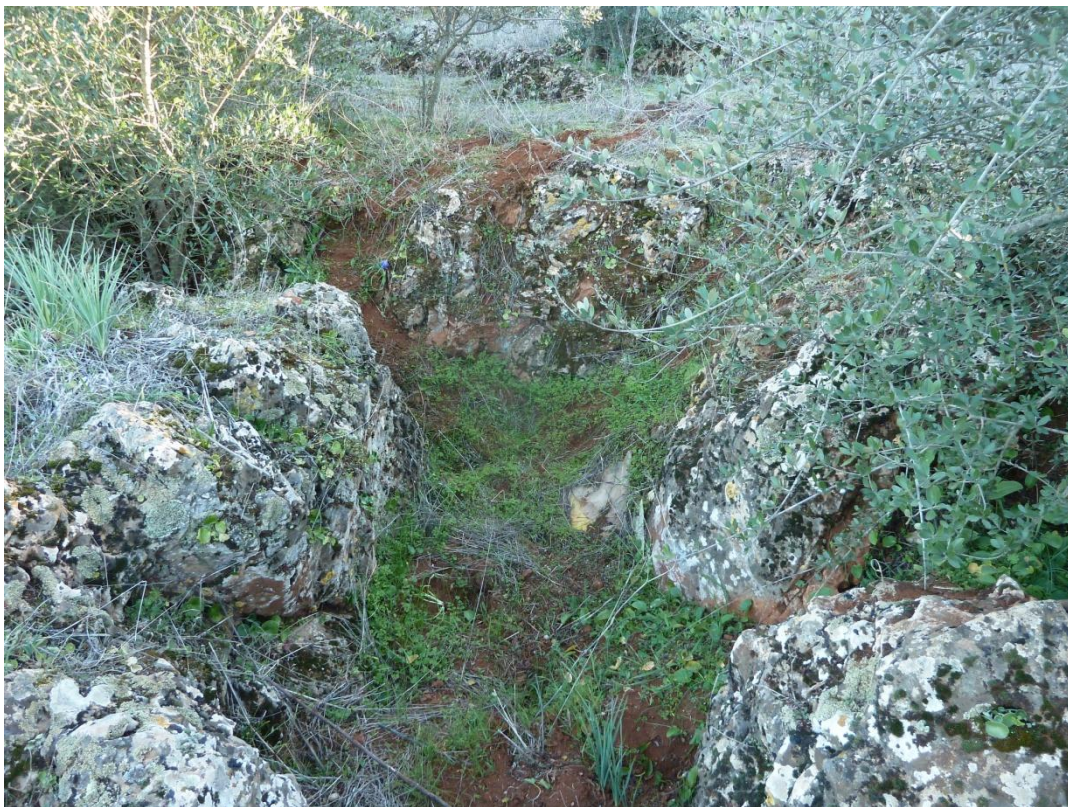
*Foto 8. Lapiaz en las inmediaciones de la Urbanización Ceres Golf.*

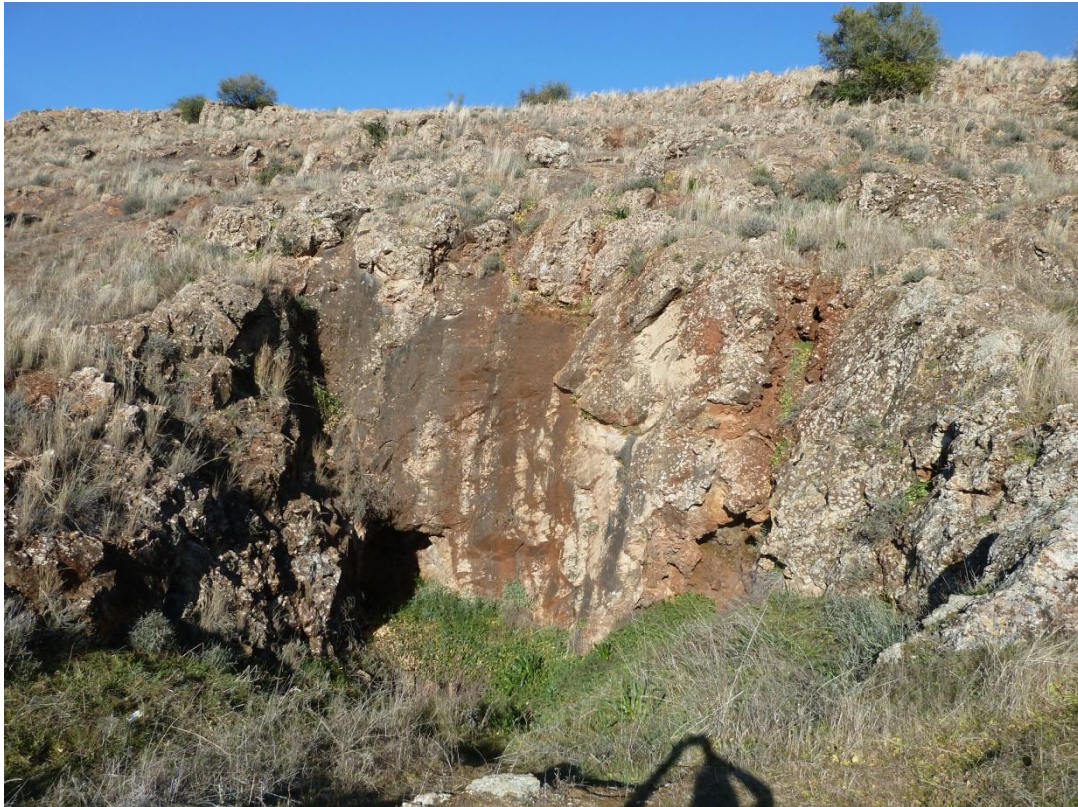
*Foto 9. Afloramientos de dolomías en las inmediaciones de la Mina Esmeralda.*

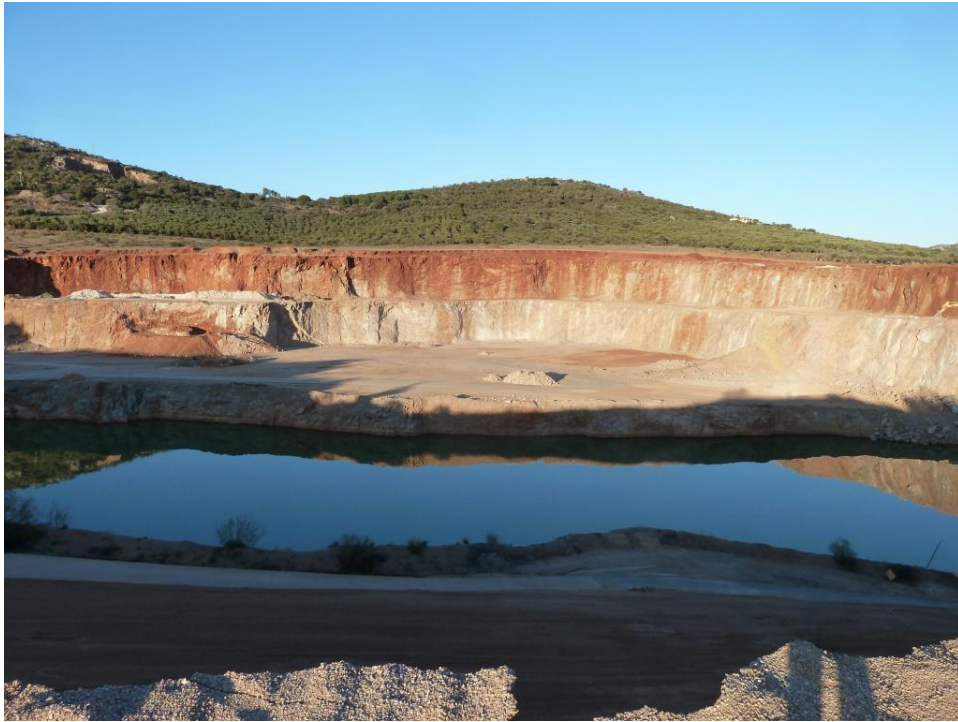
**Foto 10.** *Cantera La Olleta. Extracción de dolomías de El Calerizo. Se observa un lago cuyo nivel corresponde con el nivel freático local. En esta parte la superficie de El Calerizo es relativamente plana. La siguiente fotografía muestra un detalle ampliado de esta imagen.*

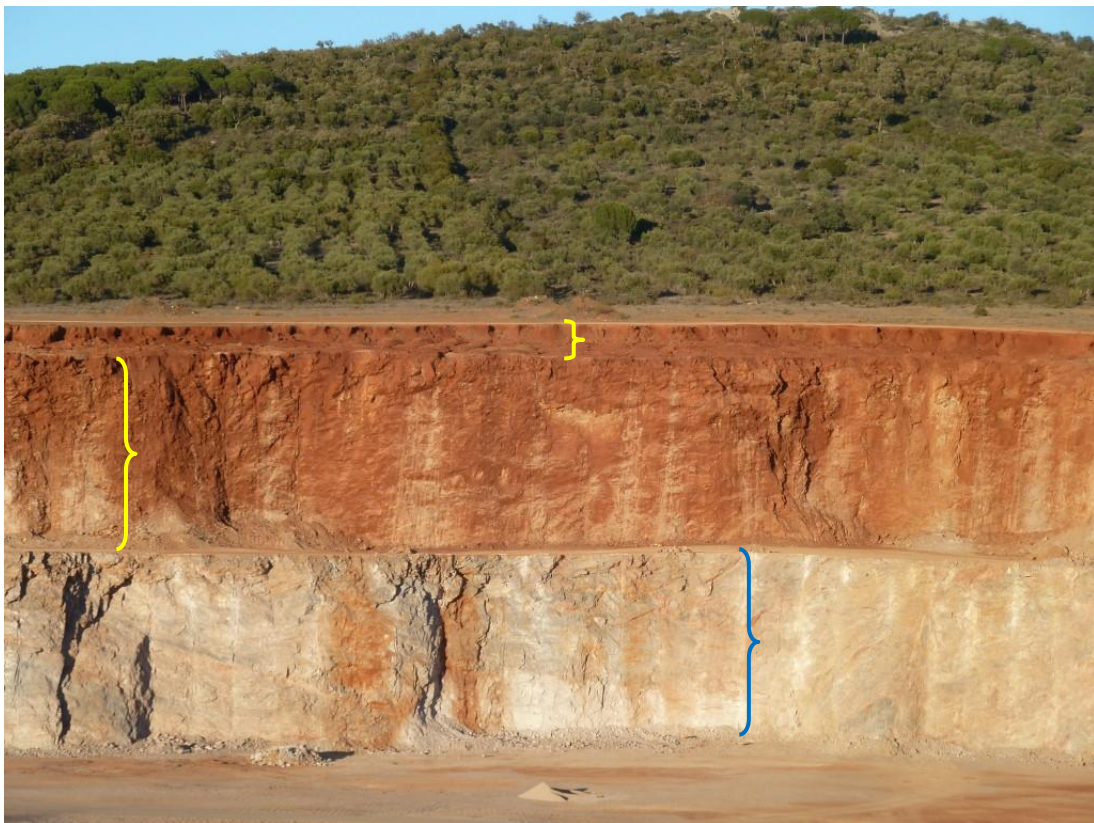
**Foto 11. Cantera de los Hnos. Olleta. Detalle del corte en las dolomías. La primera capa está formada por un suelo rojizo con un elevado contenido en arcillas. En la parte intermedia las calizas alteradas dan lugar a arcillas de descalcificación y se observan estructuras verticales. La parte inferior corresponde a dolomías con un grado de alteración menor y se aprecian conductos verticales.**

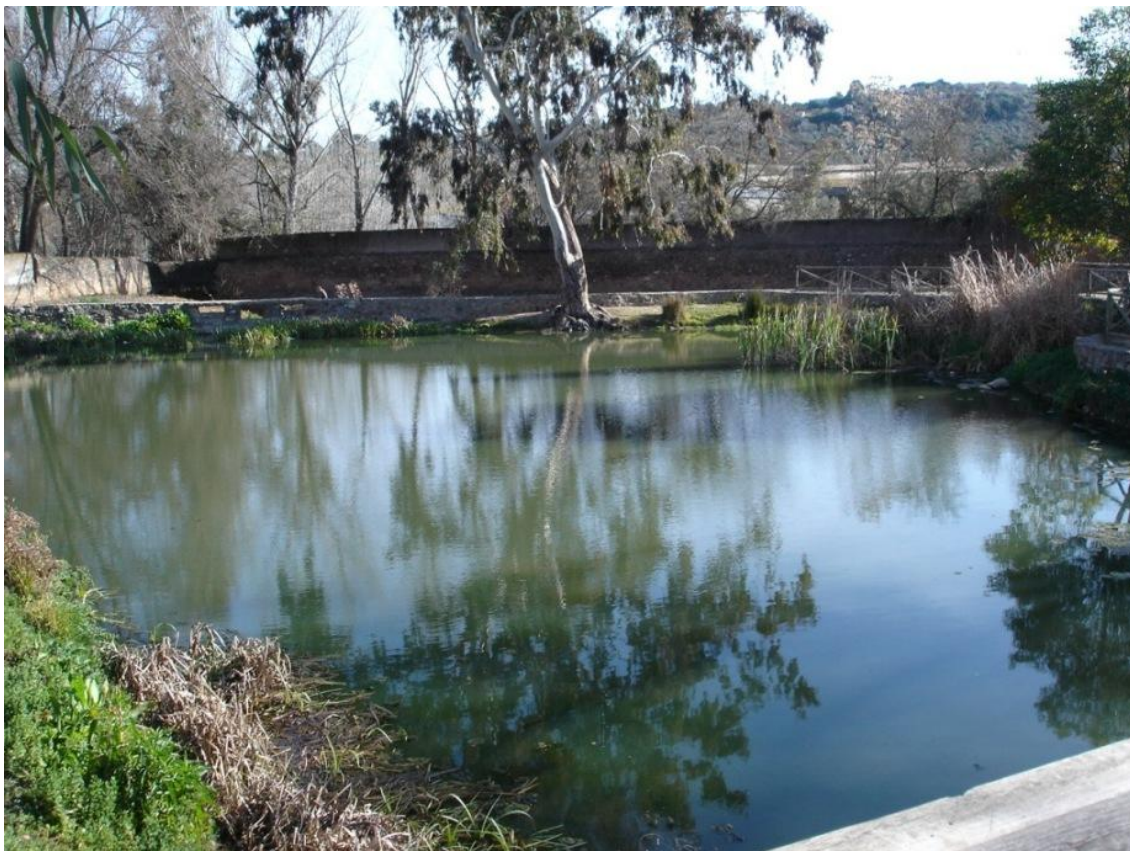
*Foto 12. Charca del Marco. Lugar de la surgencia natural del Arroyo del Concejo, febrero 2012.*

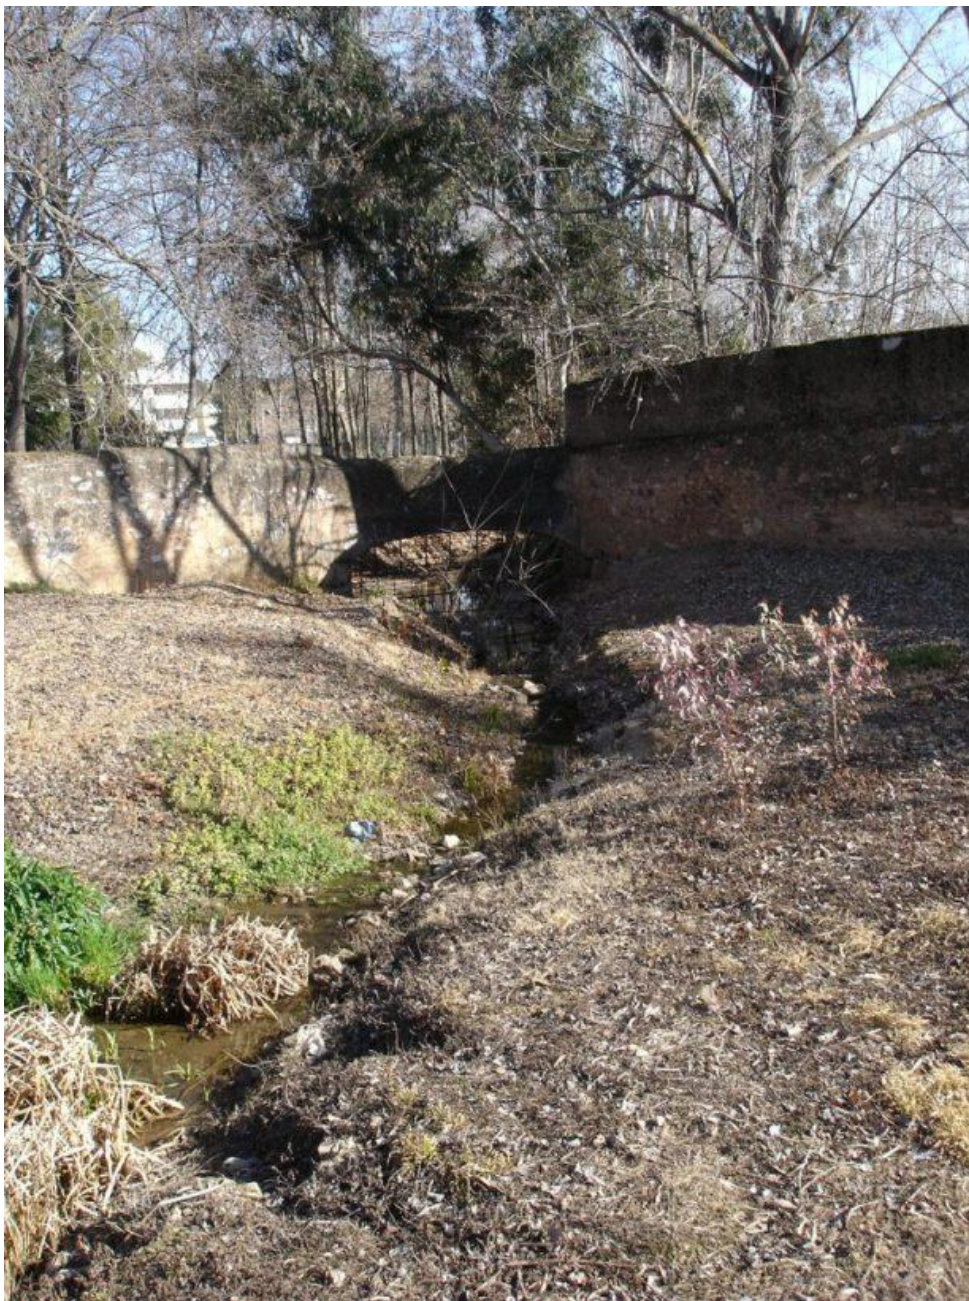
*Foto 13. Caudal del Arroyo del Marco inmediatamente debajo de la charca en febrero 2012.*

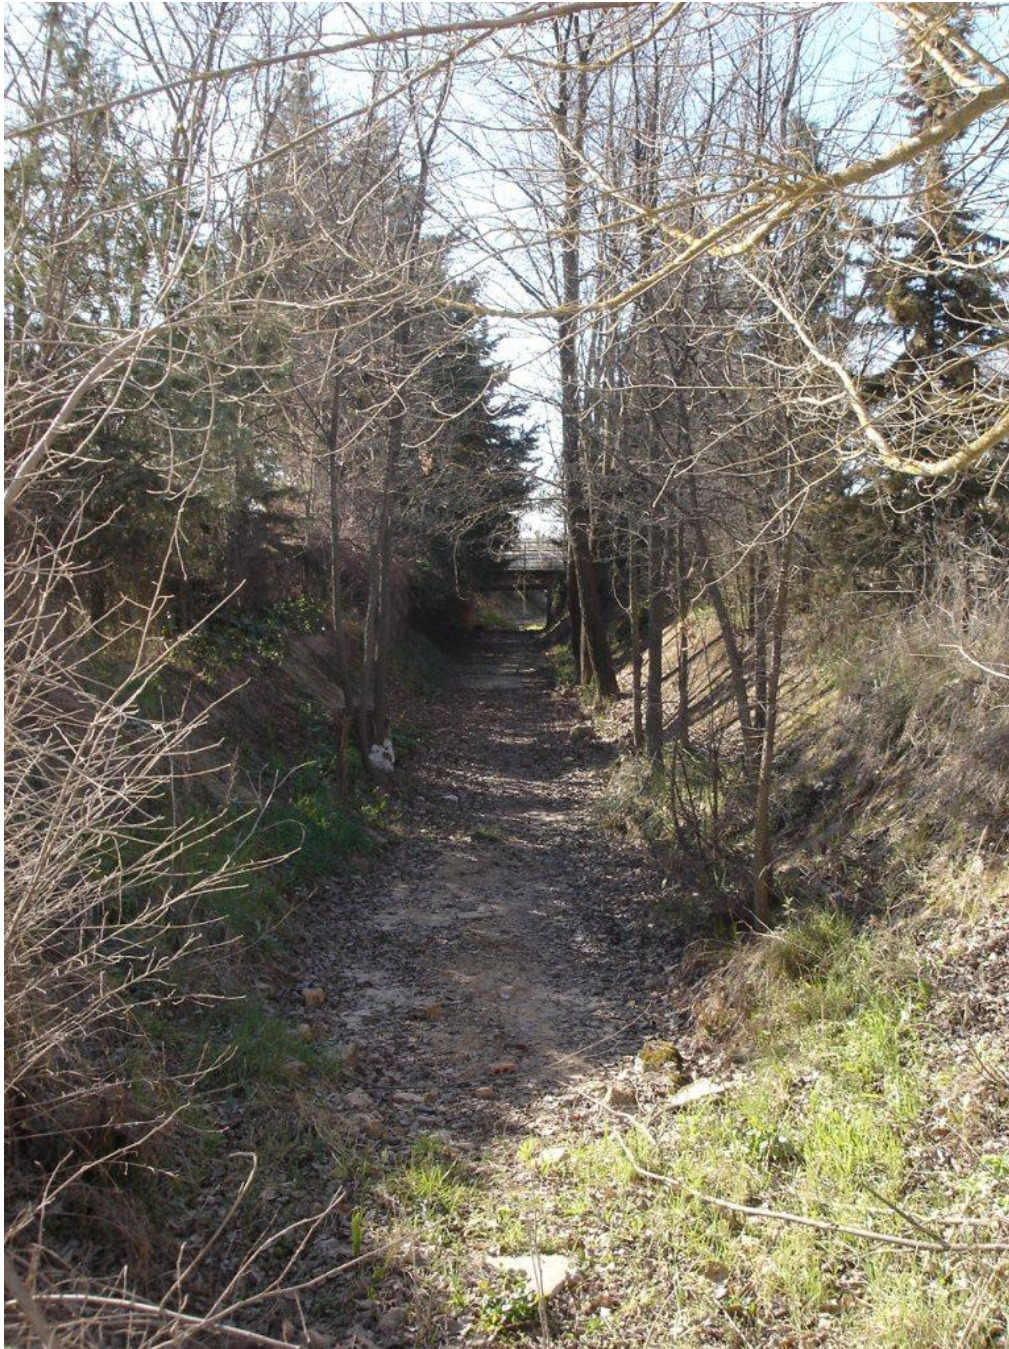
**Foto 14.** Arroyo de la Plata canalizado, aguas arriba de la charca del Marco en febrero 2012. Observe que no tiene caudal.

Por otro lado, durante la mayor parte del año, aguas arriba de la surgencia, el Arroyo de la Plata no presenta caudal (foto 14), puesto que éste se limita solo a momentos del año en los que se genera flujo superficial en las laderas de su cuenca de drenaje. Además, es probable que parte de su caudal se vuelva a infiltrar a través de su lecho en los tramos que atraviesan las calizas dolomíticas de El Calerizo.

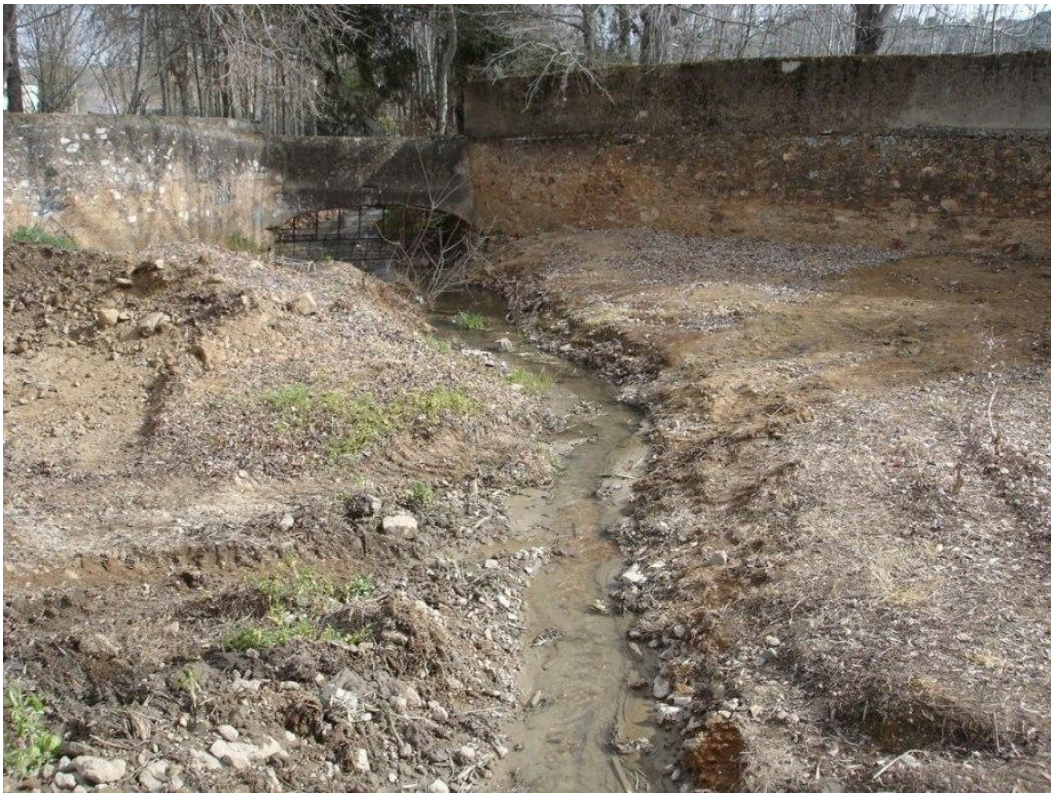
**Foto 16. Caudal en la salida de la Charca del Marco tras su vaciado y limpieza en marzo de 2012.**

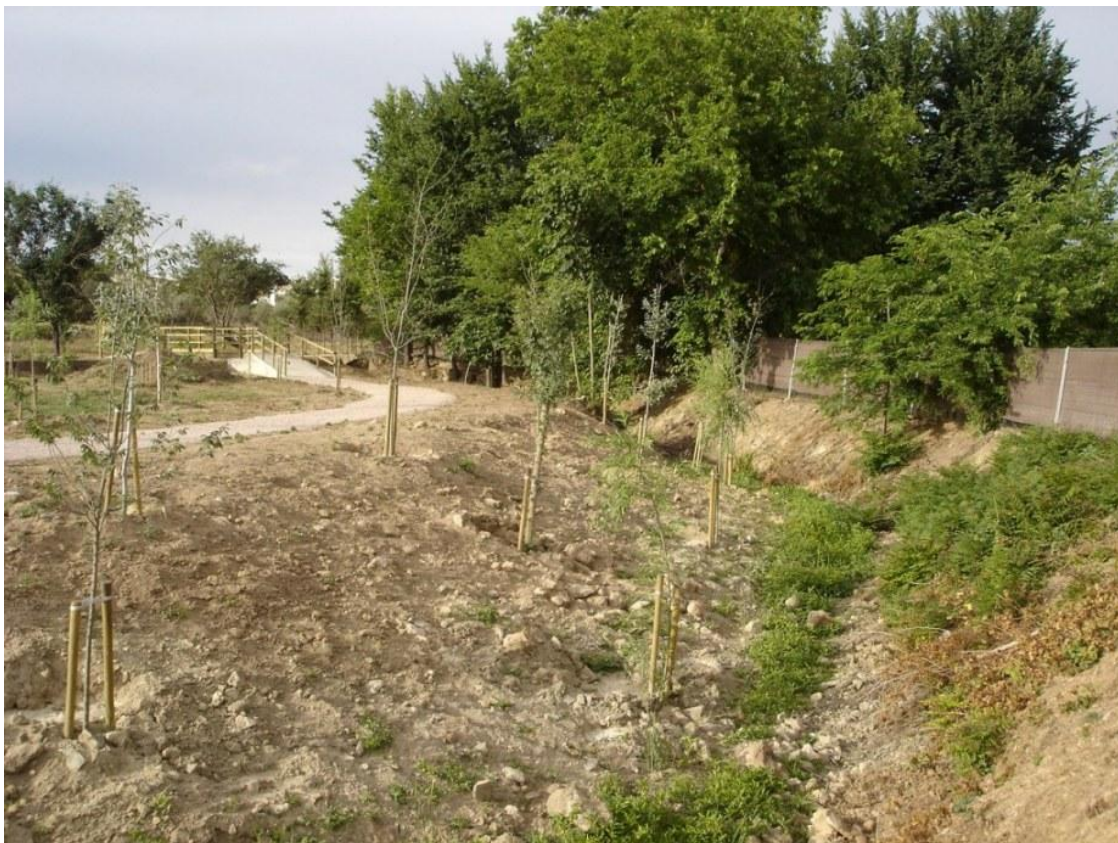
*Foto 17. Caudal del Arroyo del Marco a pocos metros aguas abajo de la surgencia en mayo de 2012.*

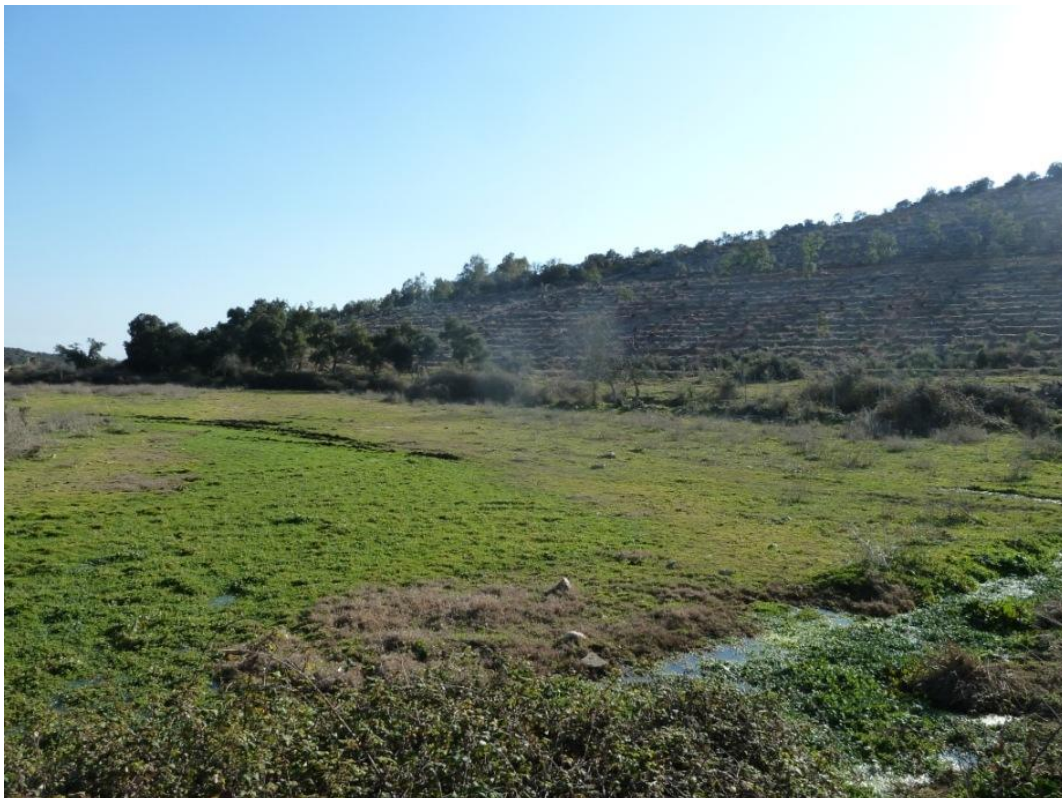
**Foto 20.** Arroyo Arropez aguas abajo de la charca. Se observa una reducida cantidad de flujo superficial pero en profundidad circula un caudal superior.

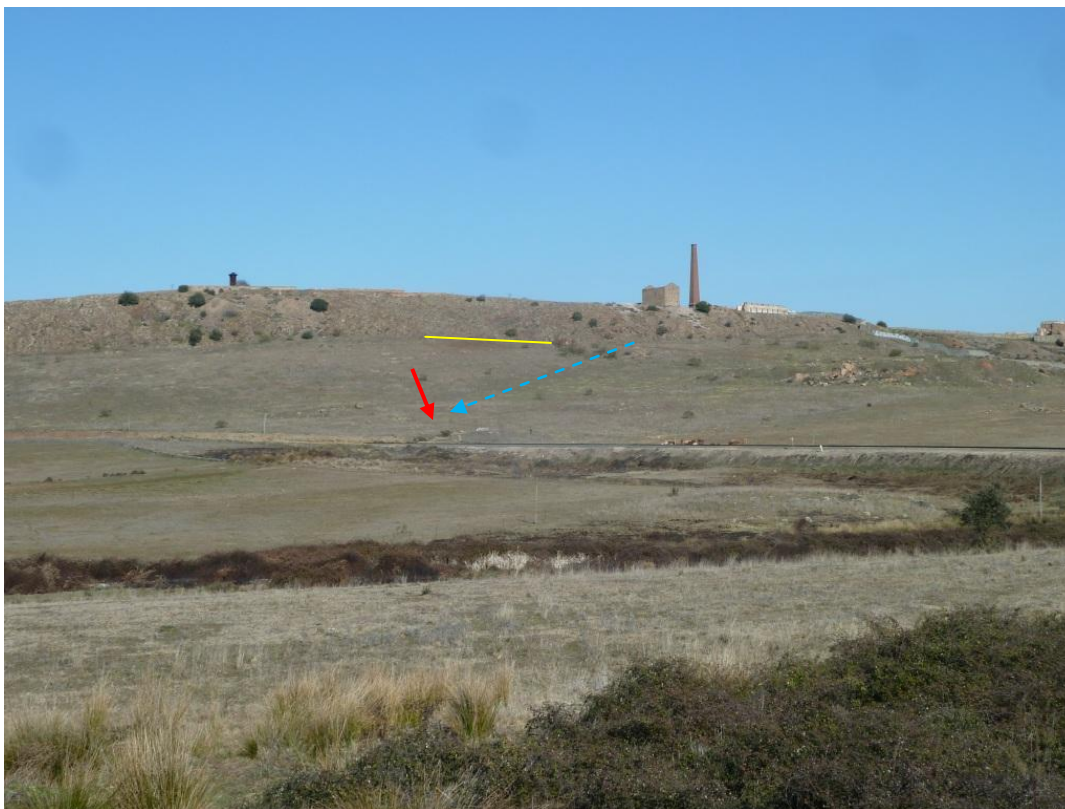
*Foto 22. Localización de la salida al exterior de las aguas de drenaje de la Mina Esmeralda (flecha roja). La línea amarilla marca el límite aproximado entre las calizas y las pizarras. La flecha azul indica la conducción de drenaje subterránea, cuya trayectoria es desconocida (22/02/2012).*

En la fachada oeste y a unos 50 metros de los afloramientos de las dolomías, se encuentra la salida al exterior de las aguas de la galería de drenaje de la Mina Esmeralda (foto 22 y 23).

Se trata de una captación que se construyó a principios del siglo XX para posibilitar la extracción de los fosfatos por debajo del nivel freático. Estas extracciones comenzaron en 1864 por parte de la sociedad Riotinto Minera S.A. y su actividad finalizó en los años 60 del pasado siglo. El mineral se exportó a partir de 1886 a países como Inglaterra, Alemania, Francia, Bélgica y

La construcción de la galería de desagüe de la Mina Esmeralda provocó una distorsión en el sistema de funcionamiento natural del acuífero, ya que el nivel freático, que hasta el momento describía un plano inclinado, con su punto más bajo en la surgencia de El Marco, tomó una doble inclinación (Jorquera de Guindos y Gil Montes, 1994). No obstante la localización del desagüe de la Mina Esmeralda no causó demasiados desajustes debido a la cota de altura, ya que si se hubiera construido a una cota menor a los 430 metros se hubiera modificado por completo el sistema de funcionamiento del acuífero, dejando la surgencia de El Marco seca.

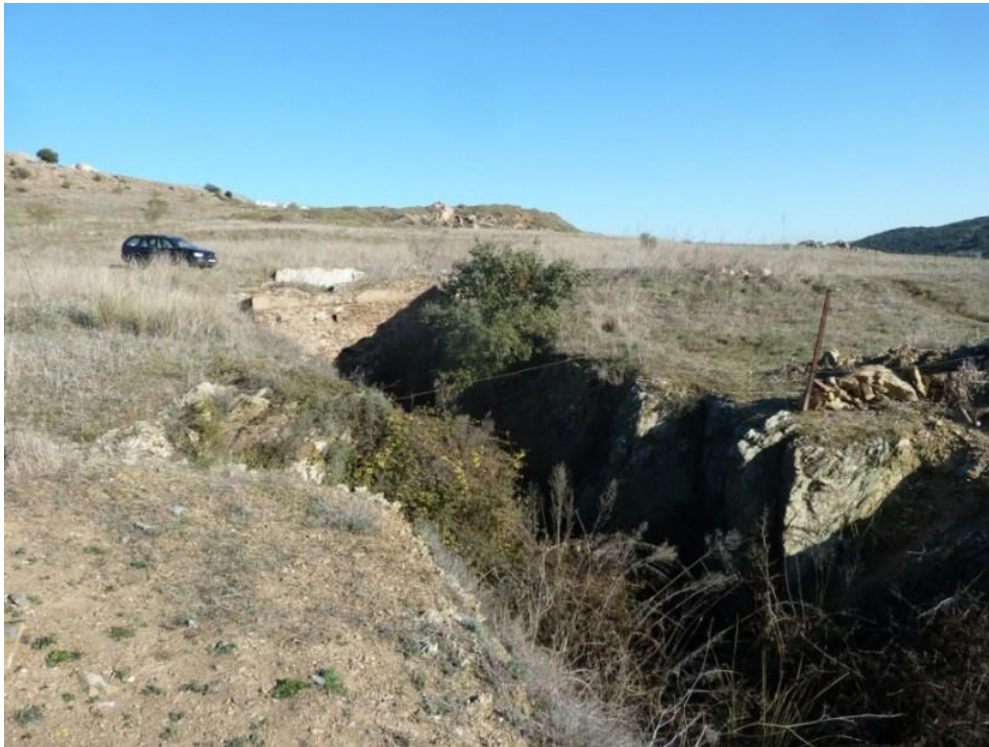
*Foto 23. Salida al exterior de las aguas de drenaje de la Mina Esmeralda (22/02/2012).*

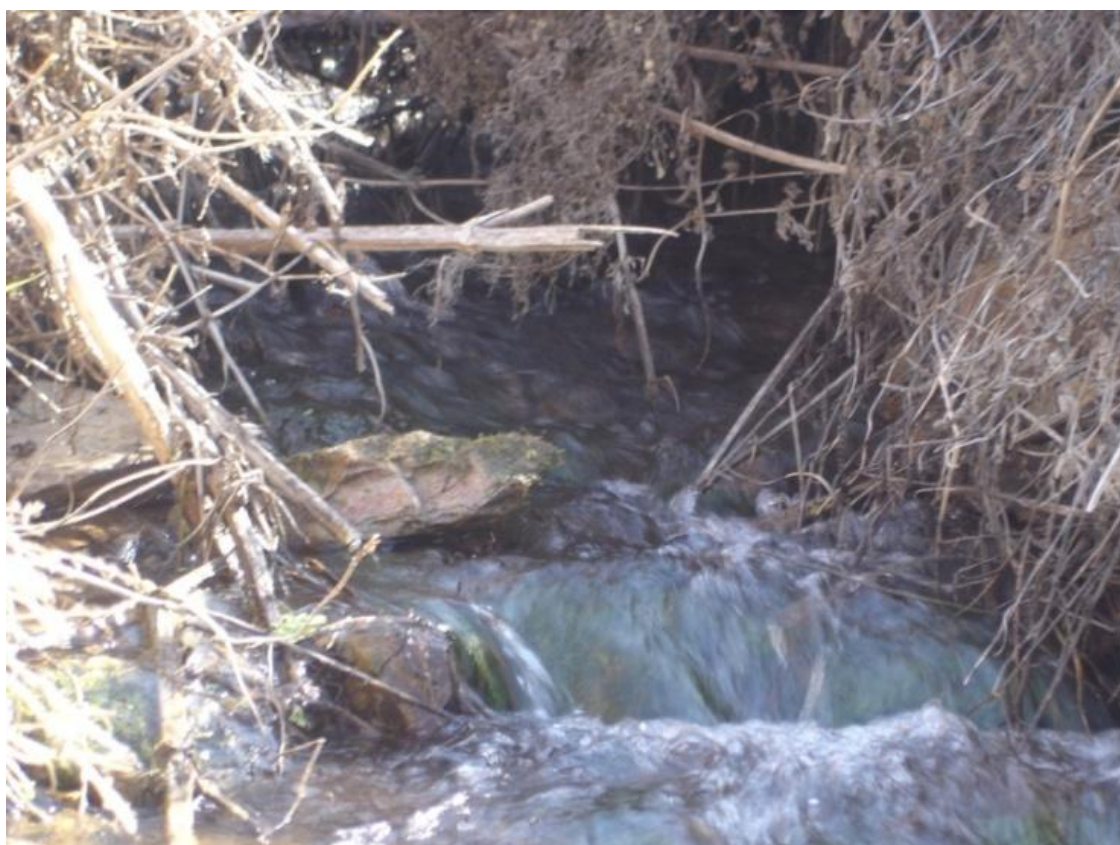
**Foto 24. Flujo de agua en la salida al exterior de la galería de drenaje de la Mina Esmeralda (22/02/2012).**

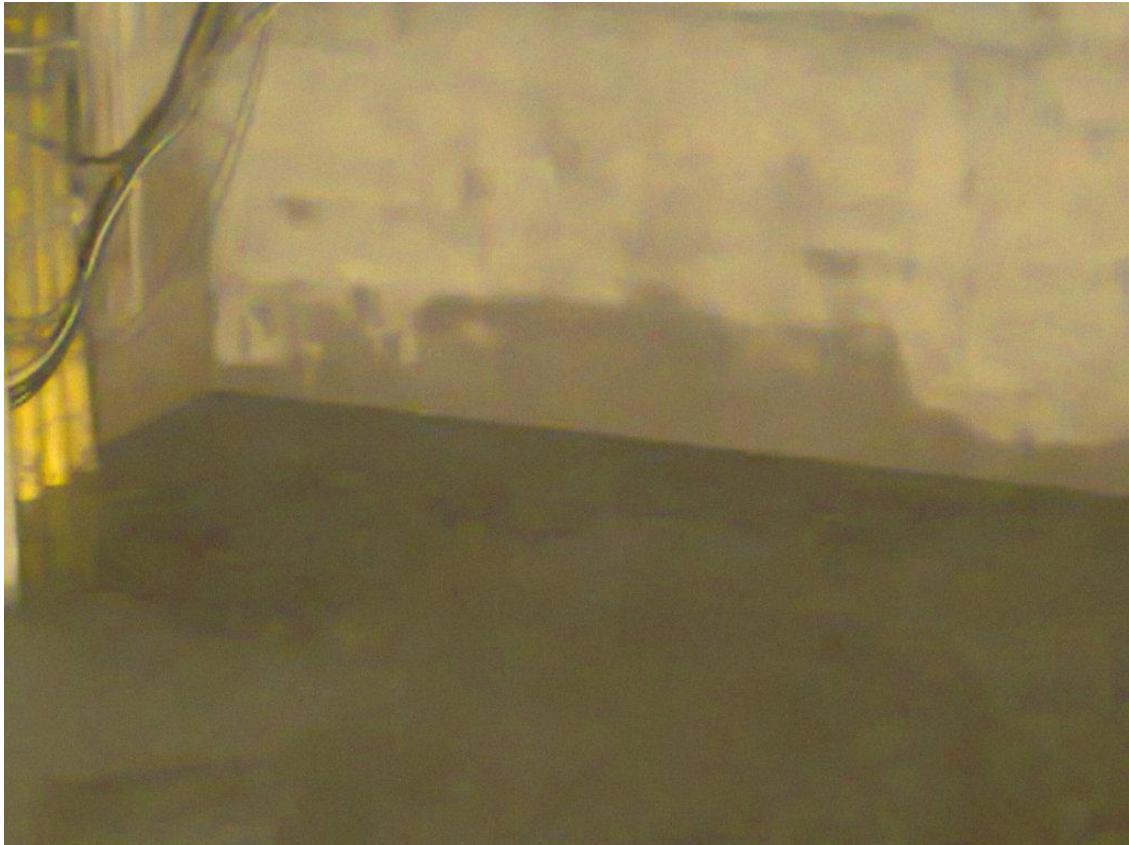
*Foto 26. Recinto donde se produce la extracción de agua (20/03/2012).*

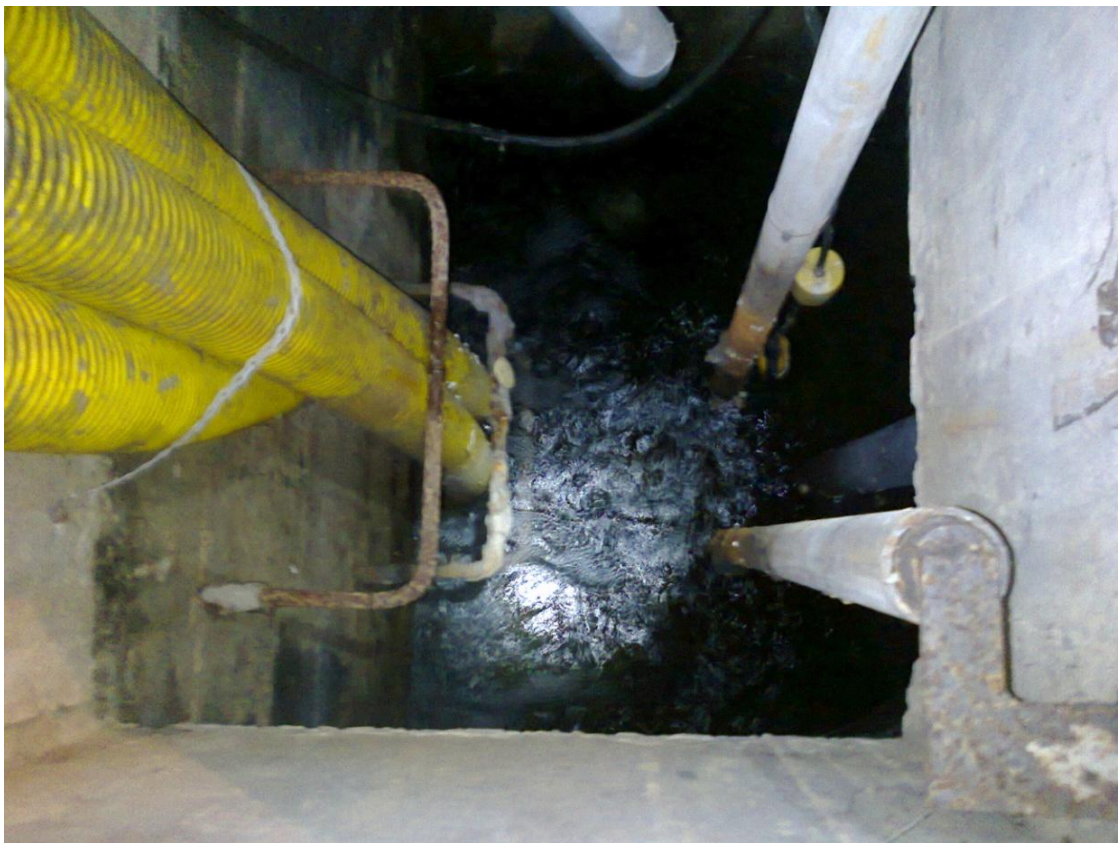
*Foto 27. Punto en el que se vierte el agua extraída en el Palacio de Congresos (canalización de aguas pluviales de la red de saneamiento) (20/03/12).*
