# DISPONIBILIDAD Y CALIDAD DE LAS AGUAS DEL ACUÍFERO DE “EL CALERIZO” DE CÁCERES.”

## PROYECTO DE DESARROLLO SOSTENIBLE DEL CORREDOR URBANO DE LA RIBERA DEL MARCO

Grupo de Investigación GeoAmbiental (GIGA) de la  
Universidad de Extremadura.

Cáceres, 30 de julio de 2012.

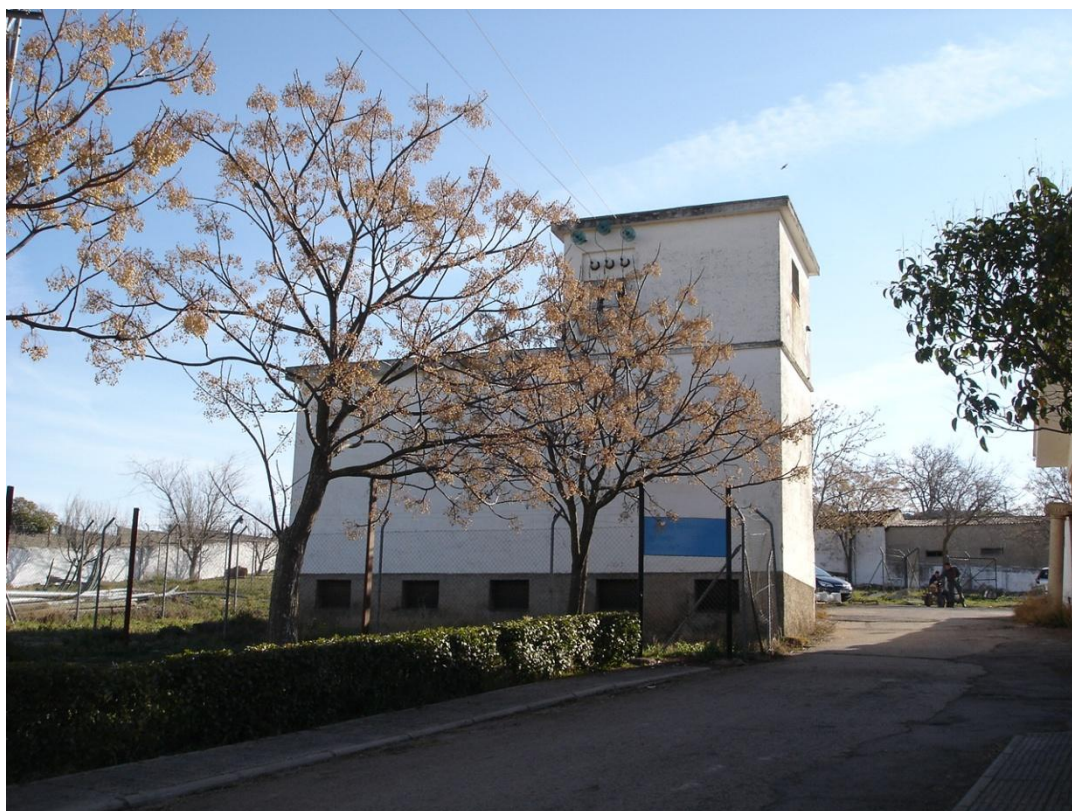
*Foto 28. Pozo San Jorge (05/03/12).*

Uno de los motivos para dejar de utilizar el “agua dura” de El Calerizo para abastecimiento de agua potable fue su alto nivel en Bicarbonato Cálcico, lo que producía calcificación en tuberías, electrodomésticos y griferías domiciliarias. Así, actualmente el pozo extrae agua para regar zonas verdes de la ciudad, y también se utiliza para las diversas actividades de la propia escuela taller. Esta última supone una cantidad pequeña en comparación con los riegos de calles, parques y jardines.

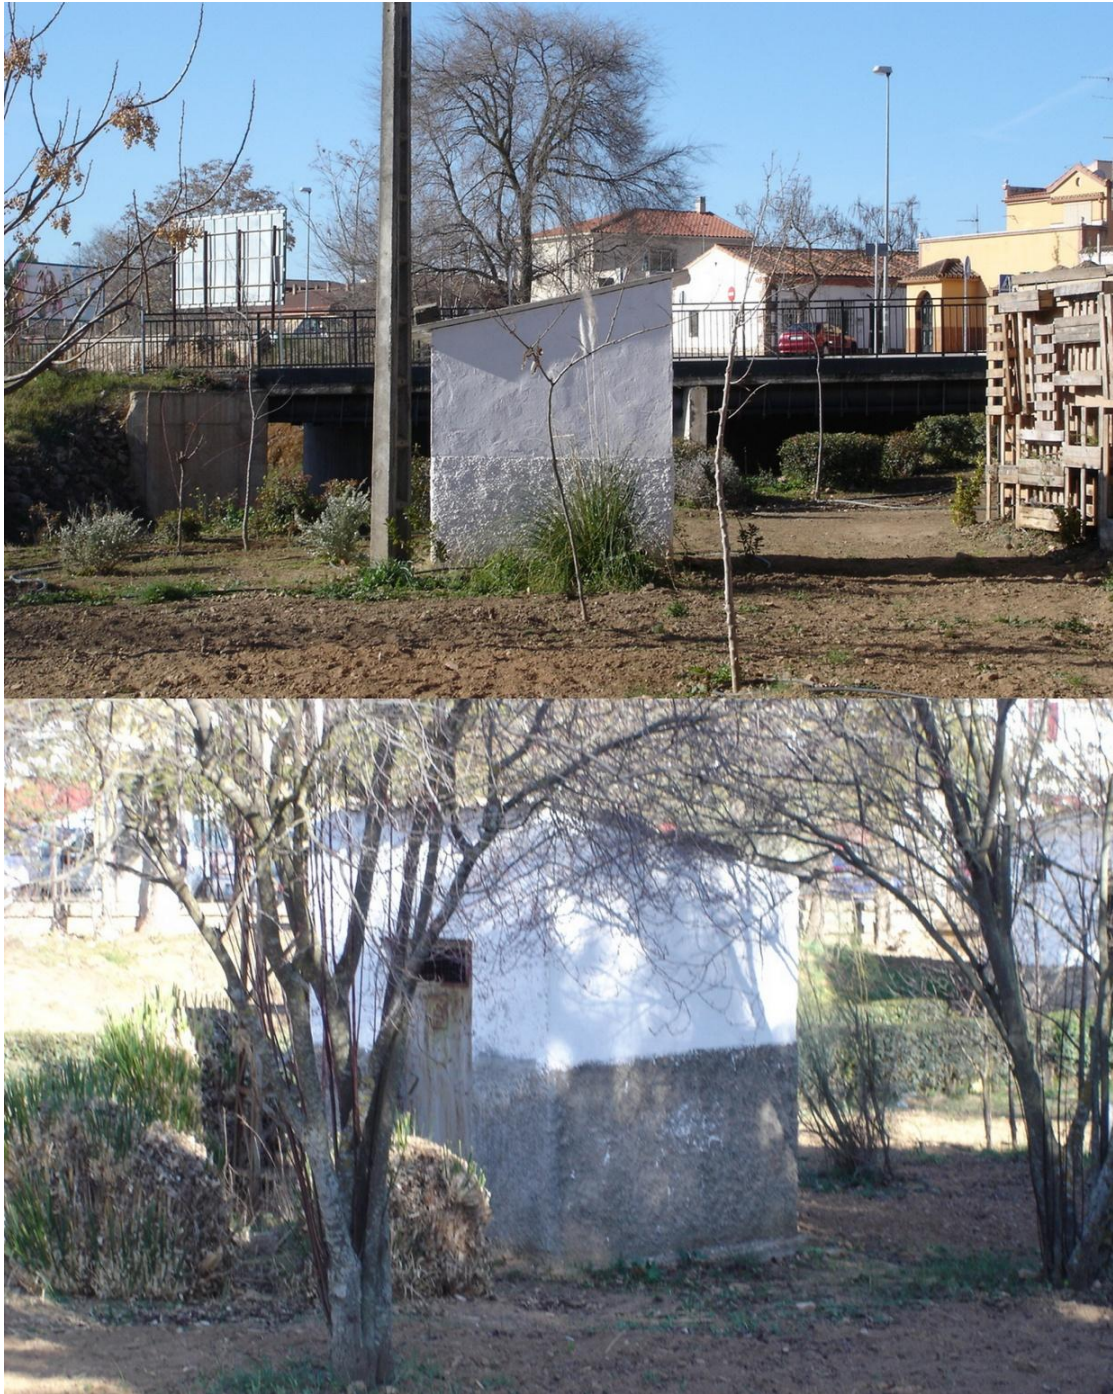
**Foto 29. Pozos de San Jorge, en la Escuela Taller de El Marco, inutilizados actualmente (05/03/12).**

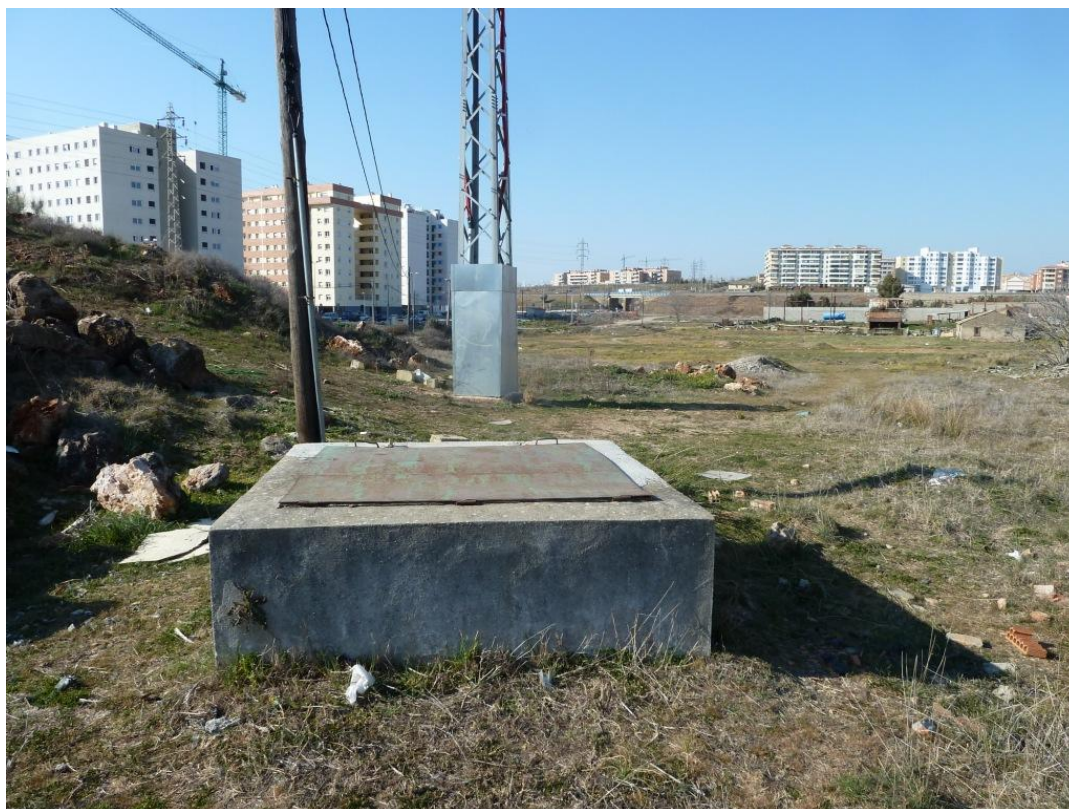
*Foto 30. Uno de los pozos del Junquillo (27/02/12). A la izquierda se observan los edificios de reciente construcción.*

En este paraje hay dos pozos de extracción que pertenecen al Ayuntamiento de Malpartida de Cáceres (fotos 30 y 31) y que se construyeron en los años 1982-1983. Se localizan sobre una Cañada Real, por lo que al ser suelo público no pertenece al Ayuntamiento de Cáceres, aunque se encuentren en su término municipal.

El caudal global de extracción de los dos pozos es de **3,5 l/s** según datos proporcionados por el Ayuntamiento de Malpartida de Cáceres. El agua extraída se utiliza principalmente para riego, como nos indica dicho Ayuntamiento.

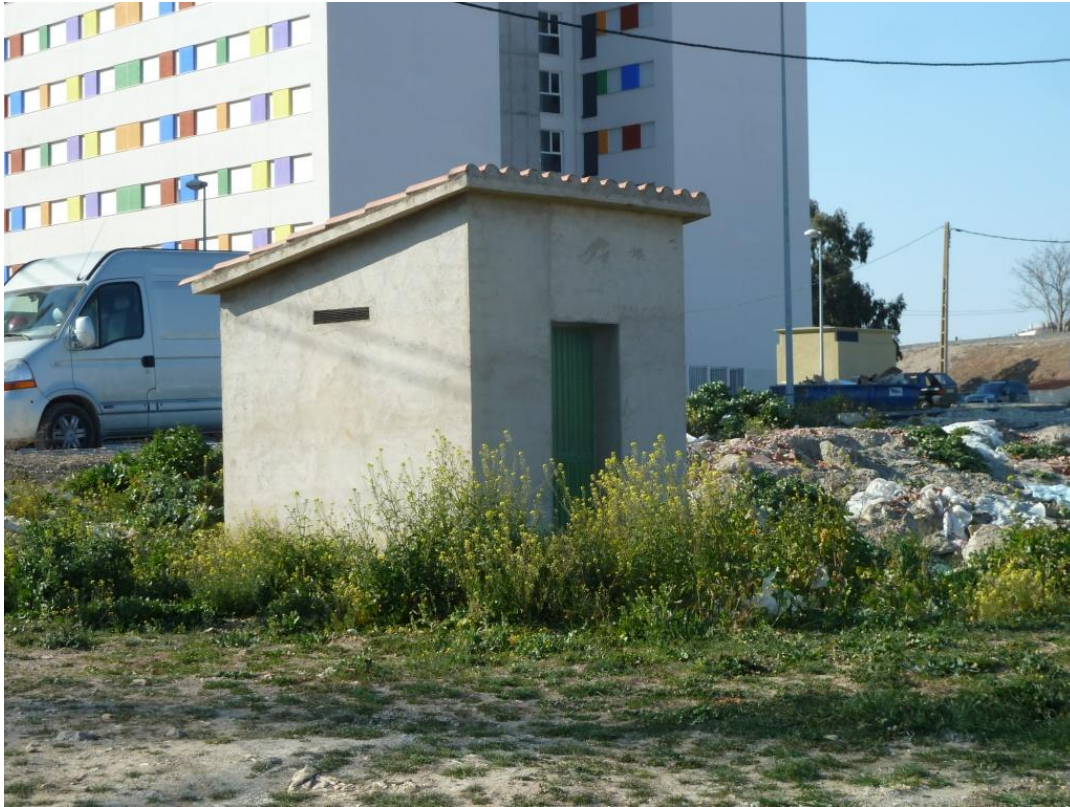
*Foto 31. Pozo del Junquillo (27/02/12).*

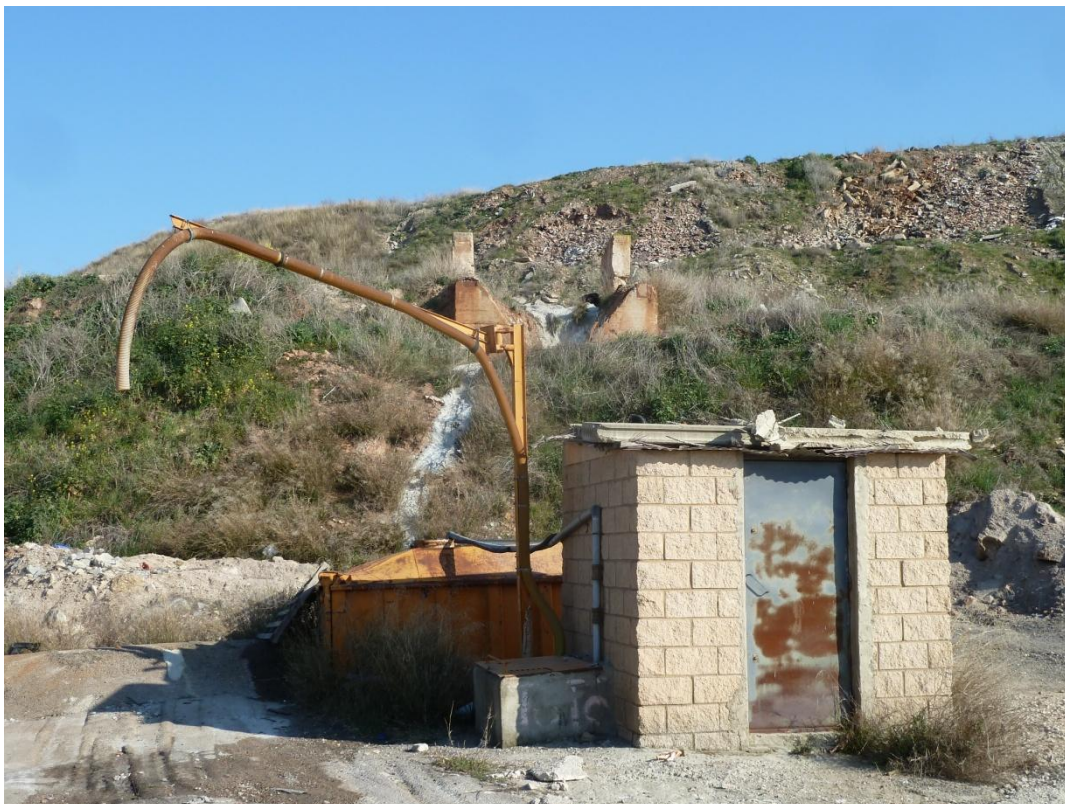
Foto 32. Pozo de la escombrera (27/02/12).

Este pozo se localiza en la escombrera de la ciudad de Cáceres, en las inmediaciones del Cerro de los Pinos (foto 32). En el mismo sitio se encontraba la Cantera Laboradora que tras el abandono de su actividad minera se transformó en escombrera.

El caudal de agua extraída en este pozo se ha estimado en unos **2 l/s**.

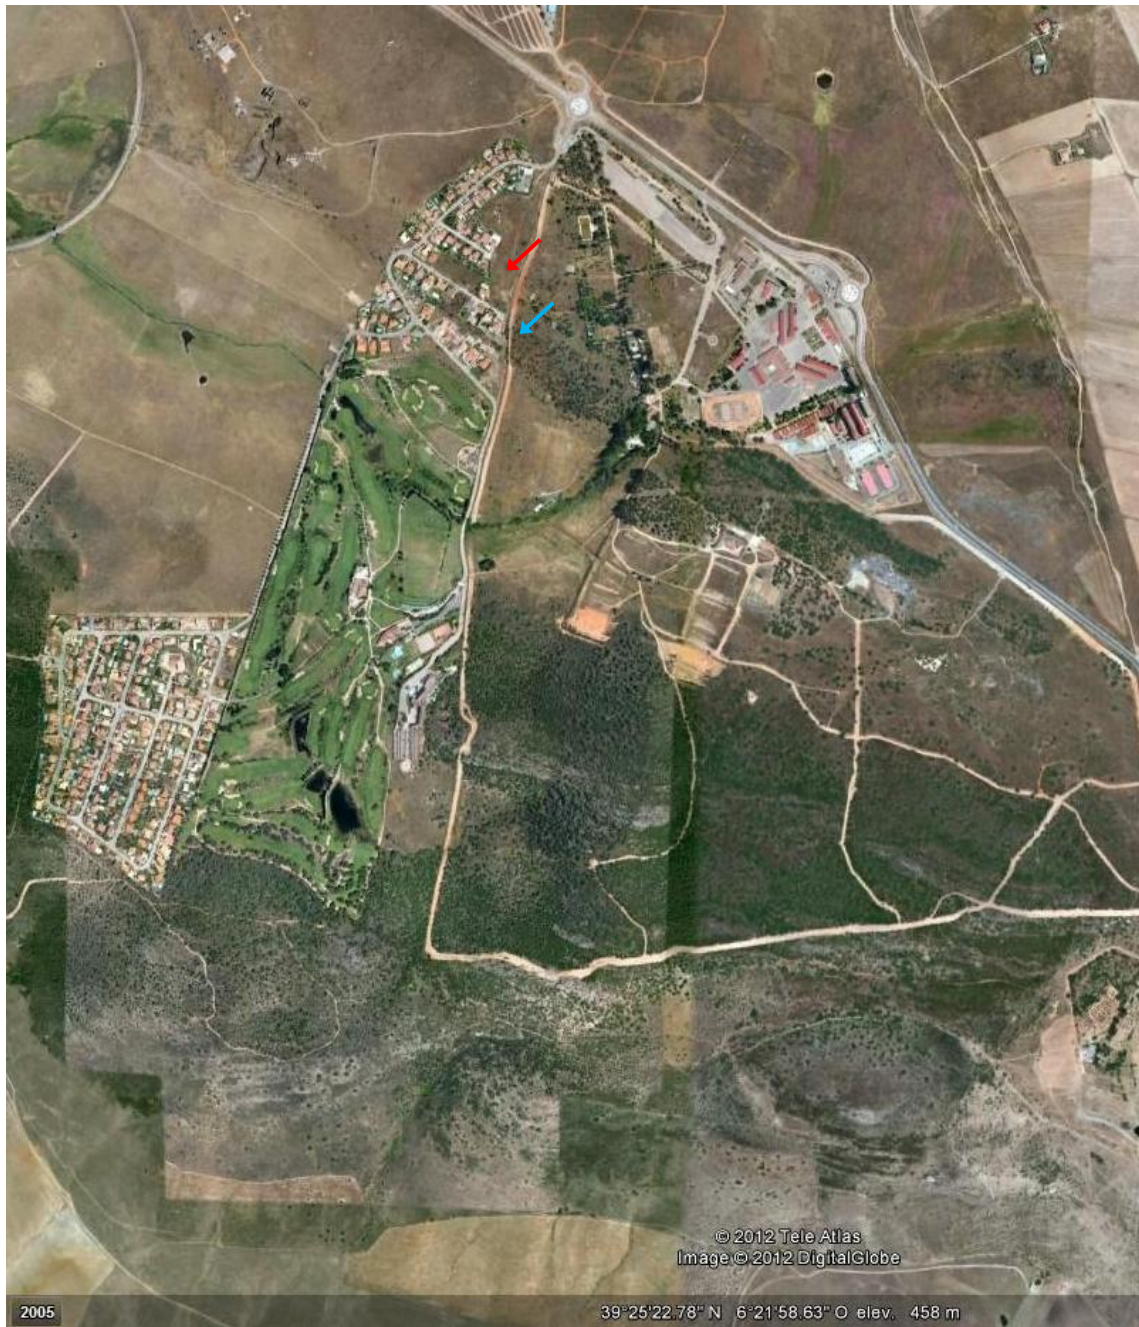
**Figura 28.** Imagen extraída de Google Earth en la que se aprecia en color verde intenso el campo de golf. En la parte sur del campo y de la derecha a izquierda de la imagen se localiza la Sierra de la Aldihuela. Los afloramientos de las dolomías se encuentran bajo la urbanización, al Norte del Club de Golf (flecha azul), y la ubicación de los dos pozos se indican con una flecha roja.

El campo de golf perteneciente al *NORBA Club Golf* está situado en la fachada norte de la Sierra de la Aldihuela (figura 28). Hay que destacar que las calles y *greens* del campo no están situados sobre las dolomías de El Calerizo sino sobre las pizarras del valle del Alcor de Santa Ana (foto 33).

Para el riego del césped se construyeron dos pequeñas presas en el terreno del campo de golf, para embalsar agua que se genera en la Sierra de la Aldihuela y discurre al Alcor de Santa Ana, que se pueden apreciar en la imagen extraída de Google Earth (figura 28). Además, se instalaron dos pozos de sondeo en la urbanización colindante, cuya localización se puede observar en la figura 28 y que captan agua directamente de las calizas de El Calerizo (foto 34).

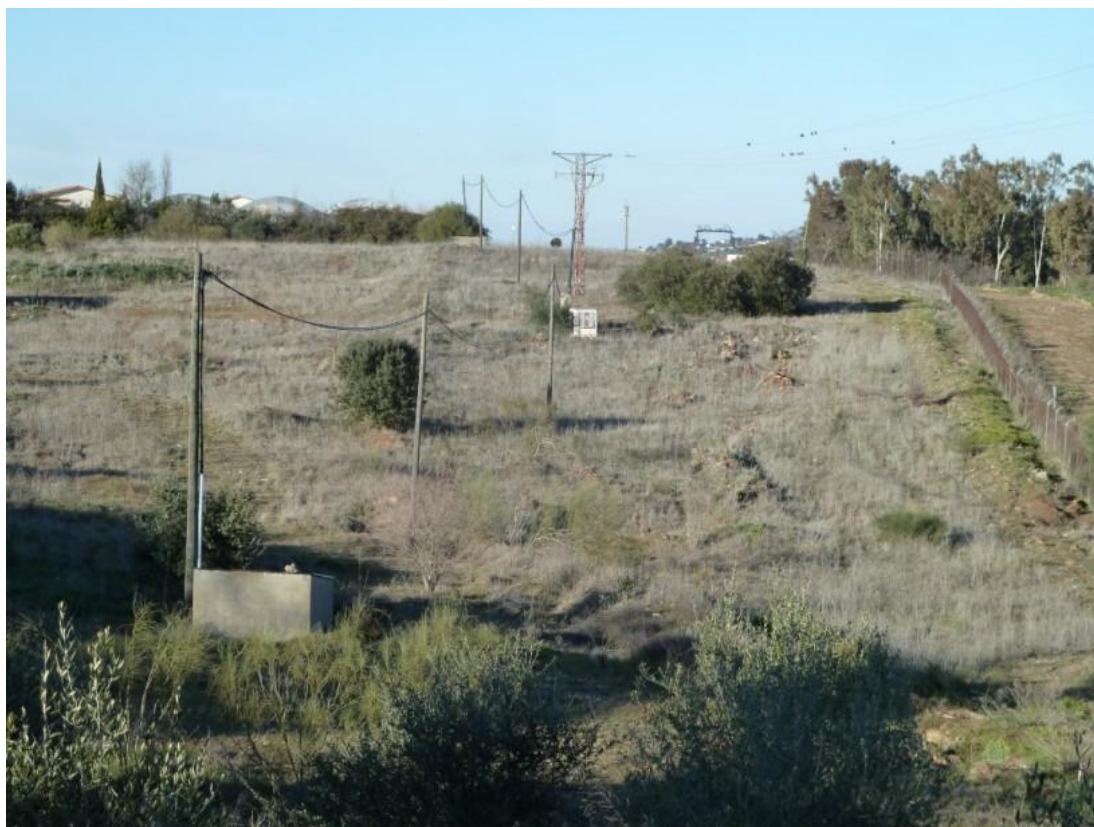
**Foto 34.** Los dos Pozos de Ceres Golf (23/02/12) situados sobre las calizas cercanas al CIMOV.

La mejor información acerca de las extracciones de los dos pozos de sondeo de este club son los datos proporcionados por el estudio desarrollado por Antonio Jorquera de Guindos entre 1992 y 1994 y que arroja una media anual de aproximadamente **8 l/s**.

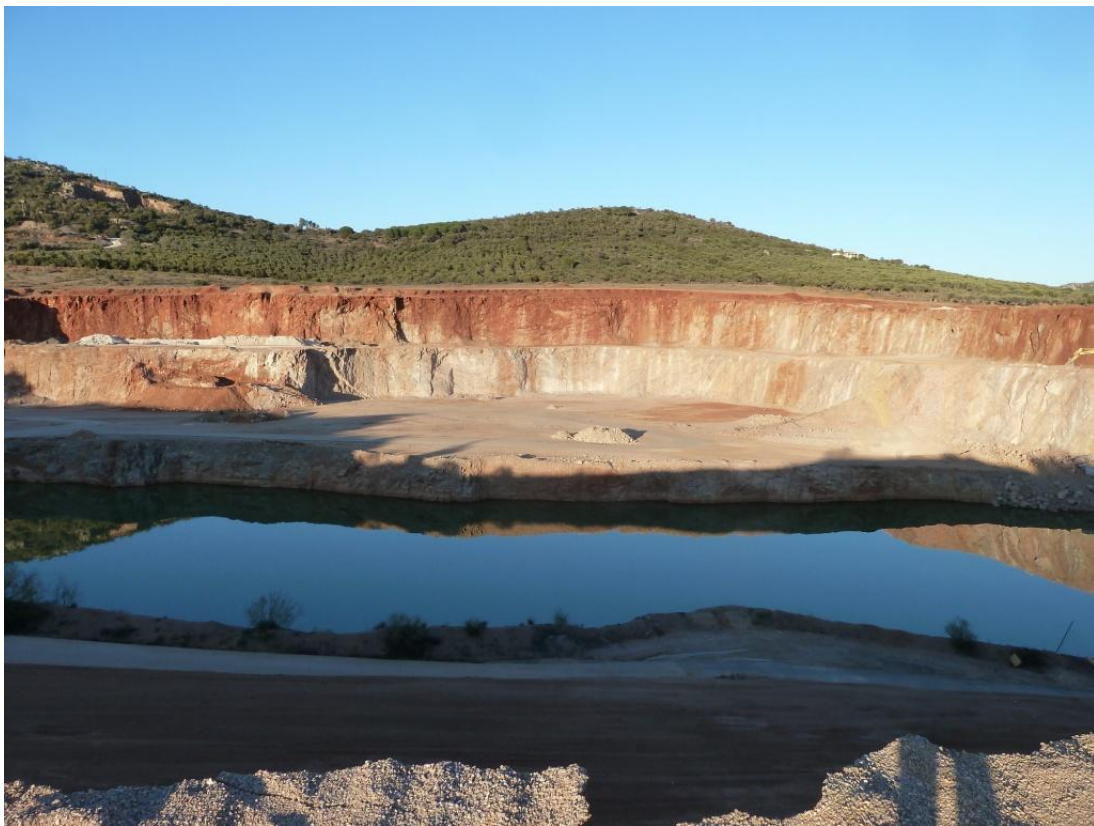
*Foto 37. Nivel piezométrico de El Calerizo en la Cantera de Olleta (23/02/12).*

La foto 37 muestra el enorme cráter producido tras años de extracciones de las rocas de El Calerizo en la cantera de Olleta, en el que afloran las aguas subterráneas del acuífero. El nivel actual de este lago artificial coincide con el nivel piezométrico de El Calerizo en este lugar.

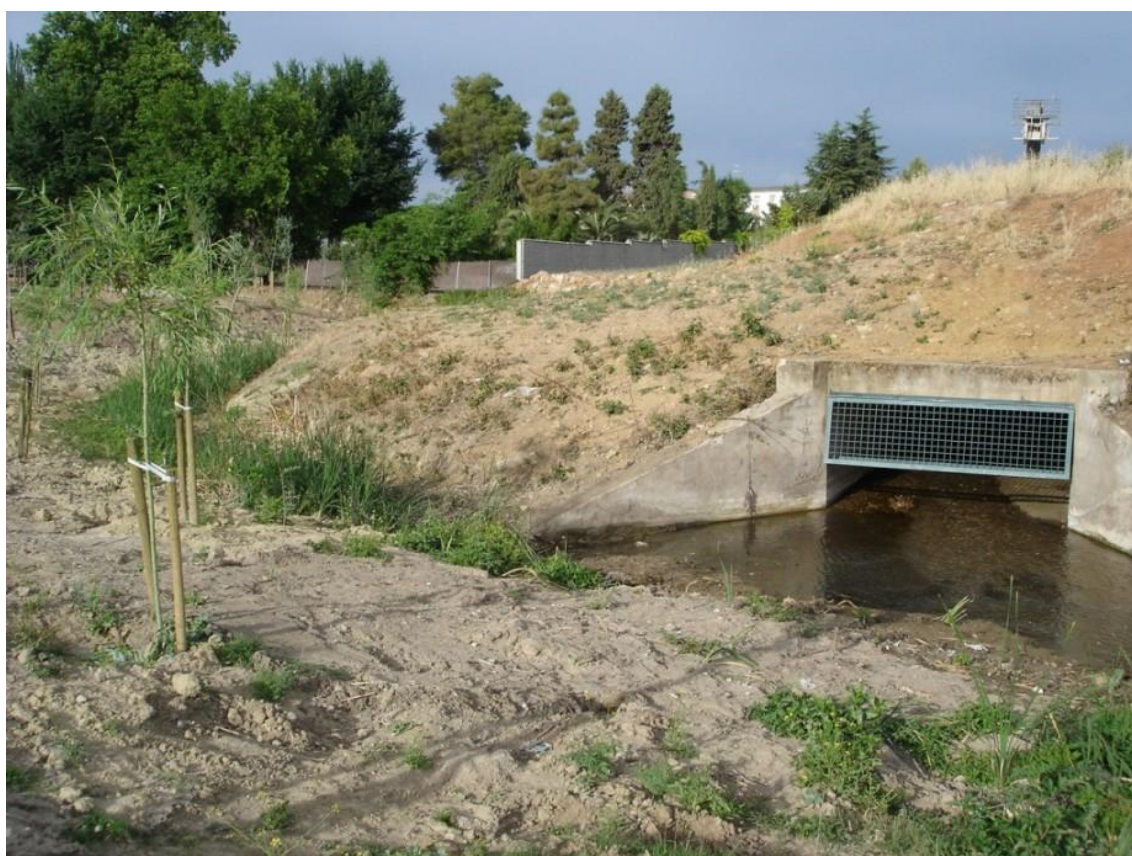
*Foto 39. Confluencia del aliviadero del colector de aguas pluviales de la Avenida de la Hispanidad con la Ribera del Marco el 18/06/12.*

A unos 50 metros aguas abajo de la Charca del Marco existe una entrada de agua a través de un colector rectangular subterráneo. Según ACCIONA se trata del aliviadero de la canalización de aguas pluviales de la Avenida de la Hispanidad. Esta salida se localiza a la altura de la Residencia San Pedro de Alcántara, en el Paseo de San Francisco. En la foto 39 se aprecia la confluencia de las aguas del canal con el cauce del Arroyo del Marco.

Nos ha llamado la atención que a 18 de Junio dicho aliviadero vertiera tanta agua, teniendo en cuenta la sequía de los últimos meses y sabiendo que el colector de aguas pluviales de la Avenida de la Hispanidad está conectado con el de la Ronda de San Francisco lo lógico es que no tuviera que aliviar agua

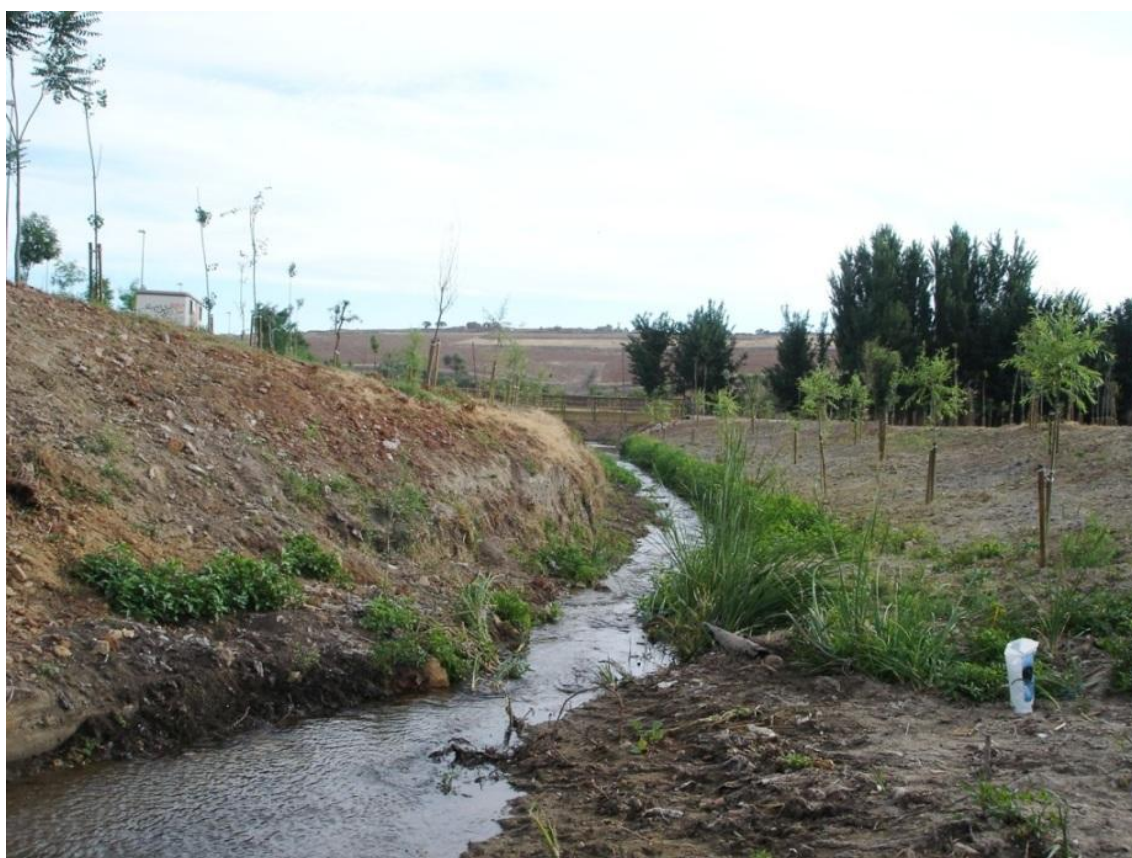
Por otro lado, se ha descartado que pudiera ser un aliviadero del colector de aguas sucias ya que a simple vista el agua parece bastante limpia pero huele mal. No obstante, estamos pendientes de los resultados de los análisis microbiológicos y físicos que se tomaron el día 18 de Junio del 2012. Estimamos un caudal de **11-12 l/s**.

*Foto 40. Caudal en la Ribera del Marco, debido a la entrada de agua por el aliviadero del colector de aguas pluviales de la Avenida de la Hispanidad con la Ribera del Marco el 18/06/12.*

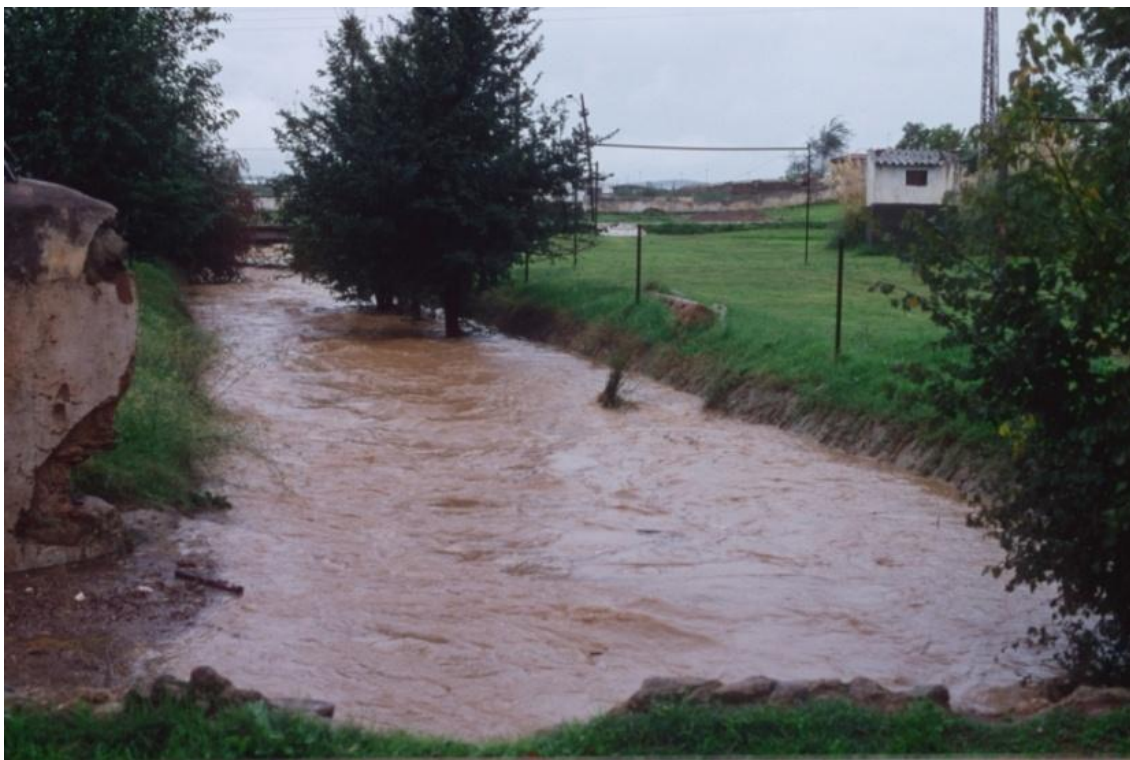
No obstante, opinamos que estas medidas producen una sobre-estimación de los caudales naturales del manantial El Marco. Aunque las precipitaciones registradas durante año hidrológico 1946-1947 con 541 mm no fueron muy superiores a la media, una elevada cantidad se produjo durante un breve periodo de tiempo (365 mm en febrero y marzo). Por otro lado, las mediciones de caudal no pueden separar el origen de las aguas, es decir, determinar las cantidades correspondientes a la surgencia (agua subterránea) y las correspondientes a la escorrentía superficial. Es muy probable que durante los meses de febrero y marzo de 1947 se generó flujo superficial en las laderas de la cuenca del Arroyo del Marco. Con lluvias de elevada cantidad e intensidad se produce flujo superficial, como demuestra la foto 41, tomada tras lluvias intensas, aguas arriba de la surgencia del Marco en el arroyo, el 3 de

noviembre de 1997. Durante dos días cayeron un total de 105 mm de precipitación (Observatorio de Cáceres). Es notable que esta crecida se registró antes de producirse la tormenta de la noche del 5 al 6 de noviembre y que provocó numerosas víctimas en la ciudad de Badajoz e importantes daños en toda Extremadura, incluido el entorno de Cáceres.

*Foto 41: Crecida en el arroyo de la Plata inmediatamente aguas arriba de la surgencia del Marco, 4 de noviembre de 1997.*

Consecuentemente, creemos que el caudal presentado en la figura 31 no se debe únicamente a agua subterránea. No obstante, es imposible separar las fuentes de generación de escorrentía, es decir, determinar las cantidades que corresponden a cada una de ellas. Además, nuestra afirmación no quita valor a las mediciones presentadas en la figura 31 que constituyen una valiosa información y son los únicos datos de caudal del arroyo en el lugar de la surgencia.

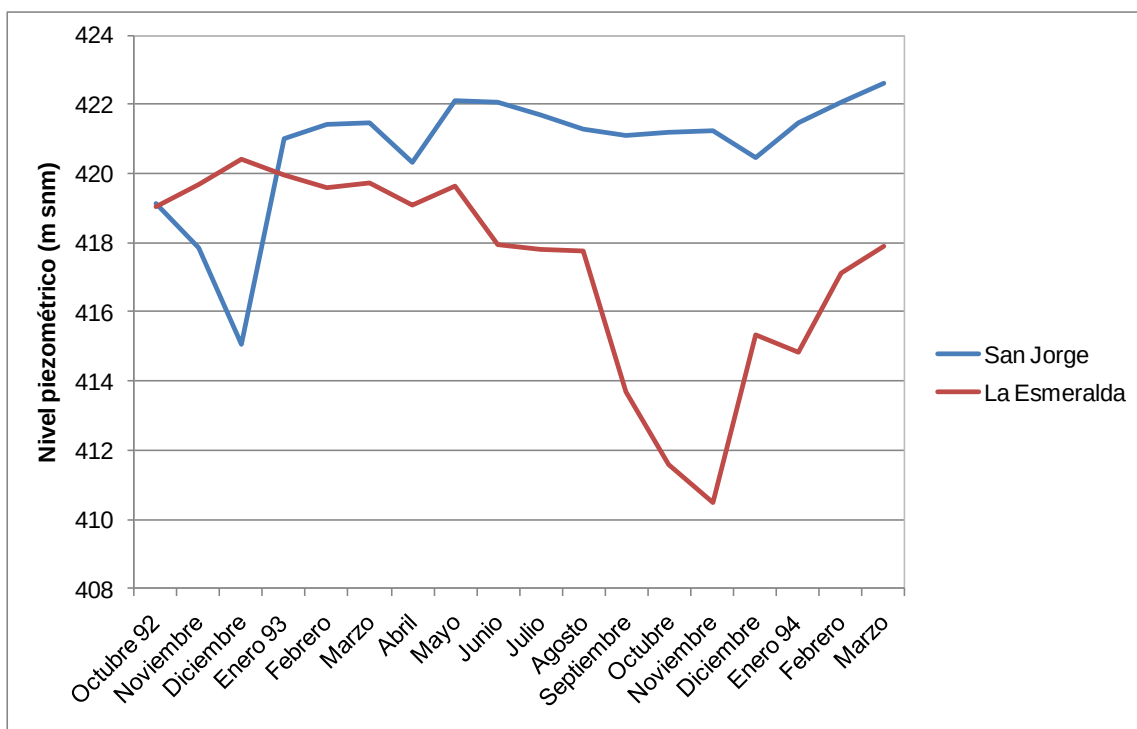
Figura 45. Niveles piezométricos de los pozos La Esmeralda y San Jorge entre octubre 1992 y marzo 1994 (elaborado según datos de Jorquera, 1994).

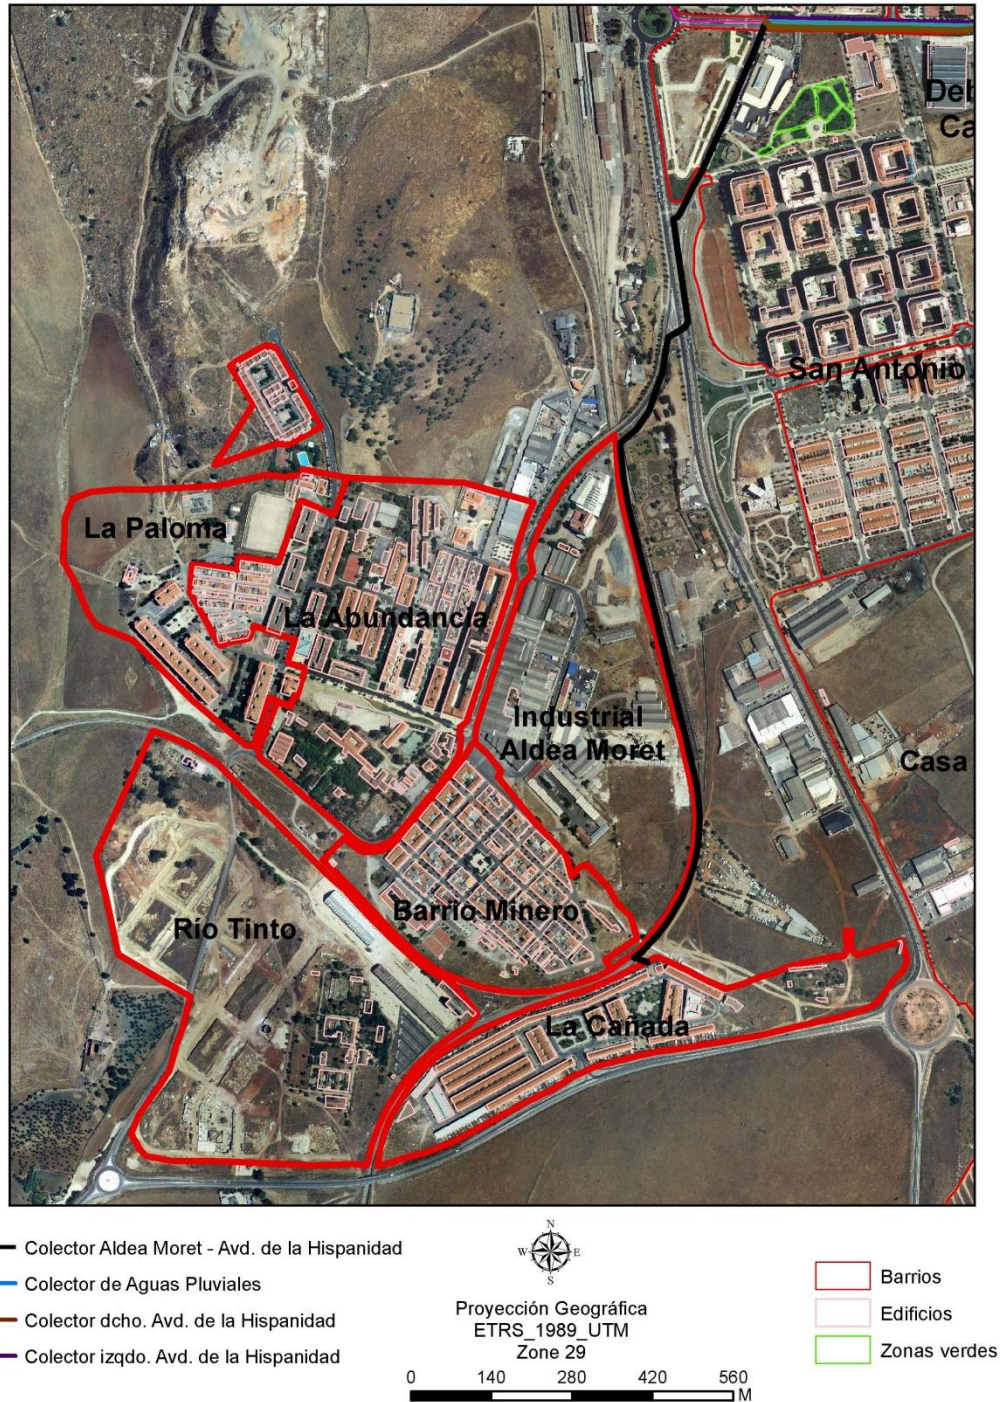
## RED DE SANEAMIENTO DISTRITO ALDEA MORET EL CALERIZO

Aldea Moret presenta una red de saneamiento (figura 58) que lleva las aguas residuales por un colector que transcurre junto a las vías ferroviarias desde la Cañada hasta el puente que cruza las mismas a la altura de la Avenida de la Constitución, en el Industrial de Aldea Moret. A partir de aquí, el colector continúa por la Avenida de la Constitución hasta la Carretera de Mérida (N-630), por la cual continúa su tramo hasta la Calle de Túnez y se prolonga por la misma hasta conectar con el colector principal derecho de la Avenida de la Hispanidad.

Figura 58. Red de Saneamiento de Cáceres de la zona de El Calerizo I.

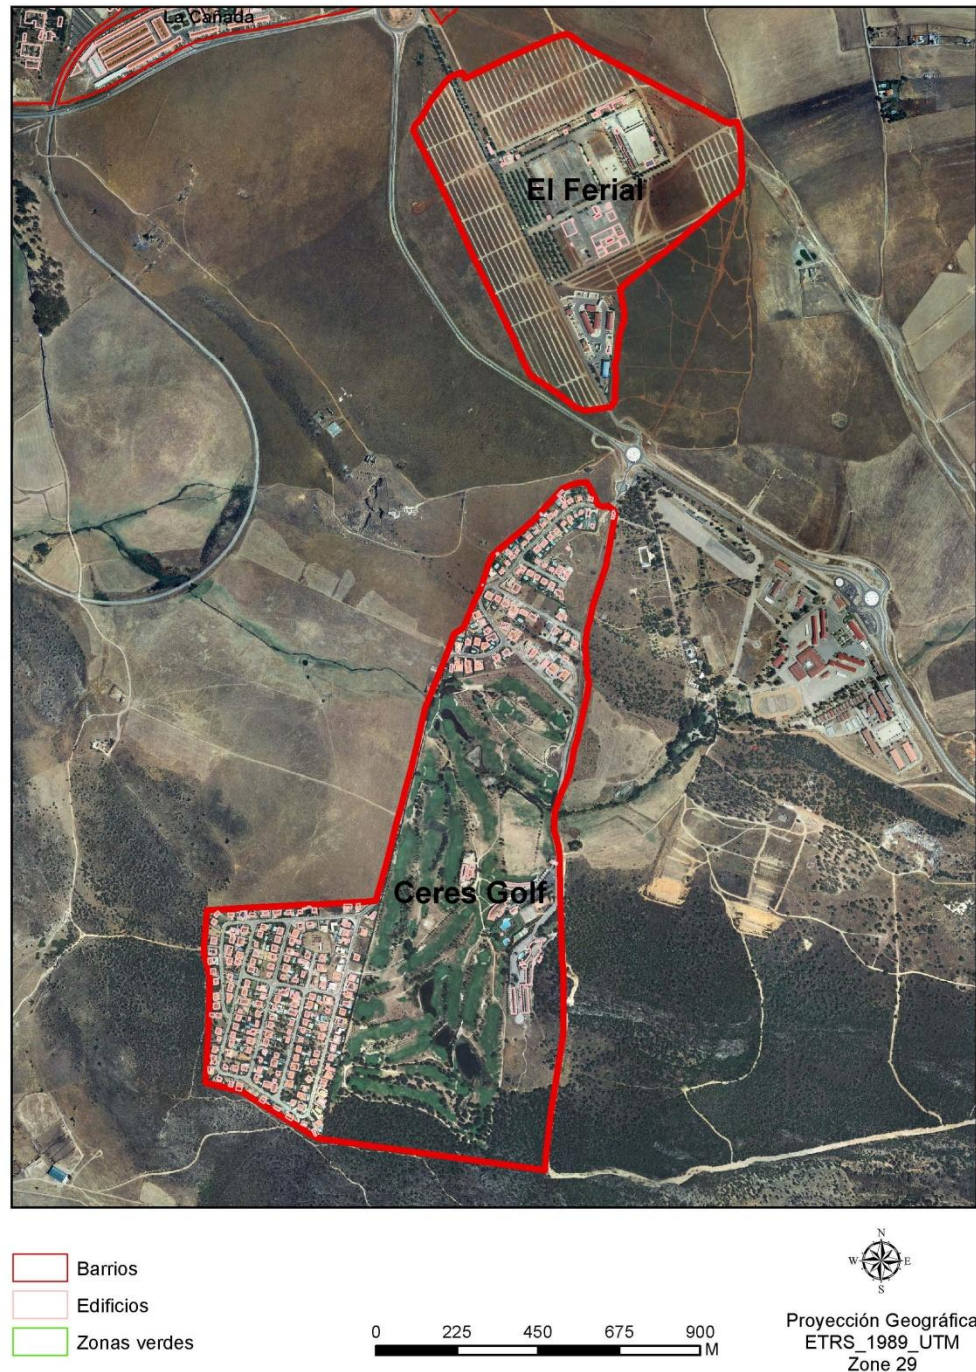
## **RED DE SANEAMIENTO** **EL FERAL - CERES GOLF** **EL CALERIZO**

Esta urbanización tiene una red de saneamiento (figura 59) privada, por lo que el Ayuntamiento de Cáceres no tiene competencias para controlar y actuar sobre la misma. Pero presuntamente cuentan con una depuradora que no funciona correctamente por lo que sería posible que las aguas residuales de esta urbanización viertan directamente al Arroyo Santa Ana, cuya cabecera se encuentra sobre el Calerizo de Cáceres y podrían existir filtraciones sobre el mismo en ese primer tramo, ya que aguas más abajo las pizarras afloran en la superficie y su carácter impermeable podría evitar dichas filtraciones.

*Figura 59. Red de Saneamiento de Cáceres de la zona de El Calerizo II.*

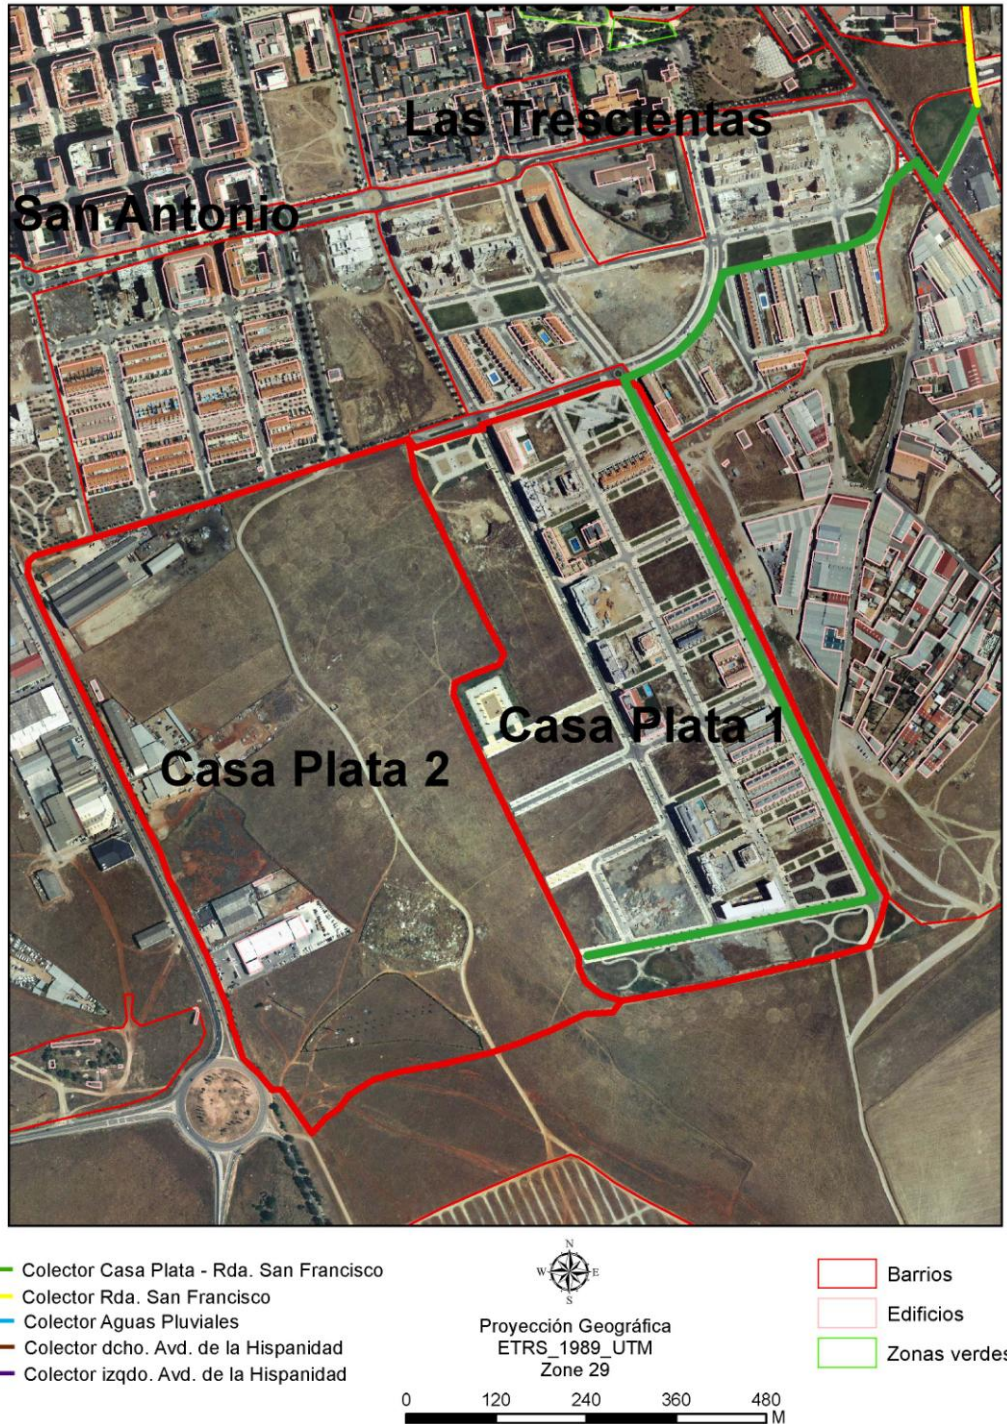
## RED DE SANEAMIENTO CASA PLATA EL CALERIZO

Casa Plata es un barrio que cuenta con dos fases (figura 60).

Figura 60. Red de Saneamiento de Cáceres de la zona de El Calerizo III-A.

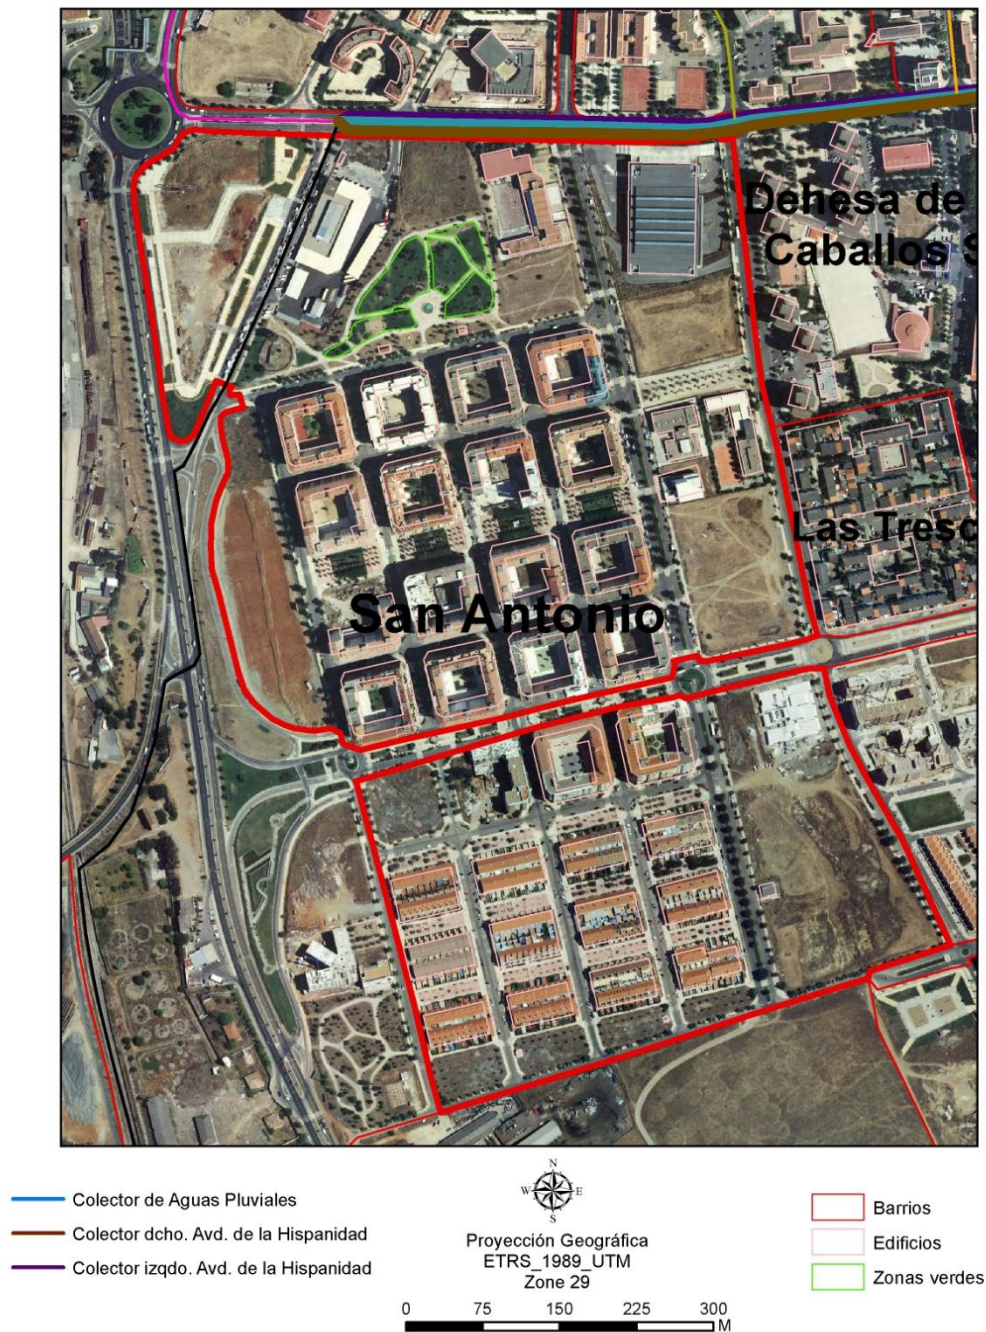
### **RED DE SANEAMIENTO SAN ANTONIO** III-B **EL CALERIZO**

Por otro lado, las barriadas de San Antonio (figura 61), Dehesa de los Caballos Sur, El Carneril, Las Trescientas (figura 62) y Espíritu Santo (figura 63) presentan una red de saneamiento que dirige las aguas residuales al colector principal de la margen derecha de la Avenida de la Hispanidad.

*Figura 61. Red de Saneamiento de Cáceres de la zona de El Calerizo III-B.*

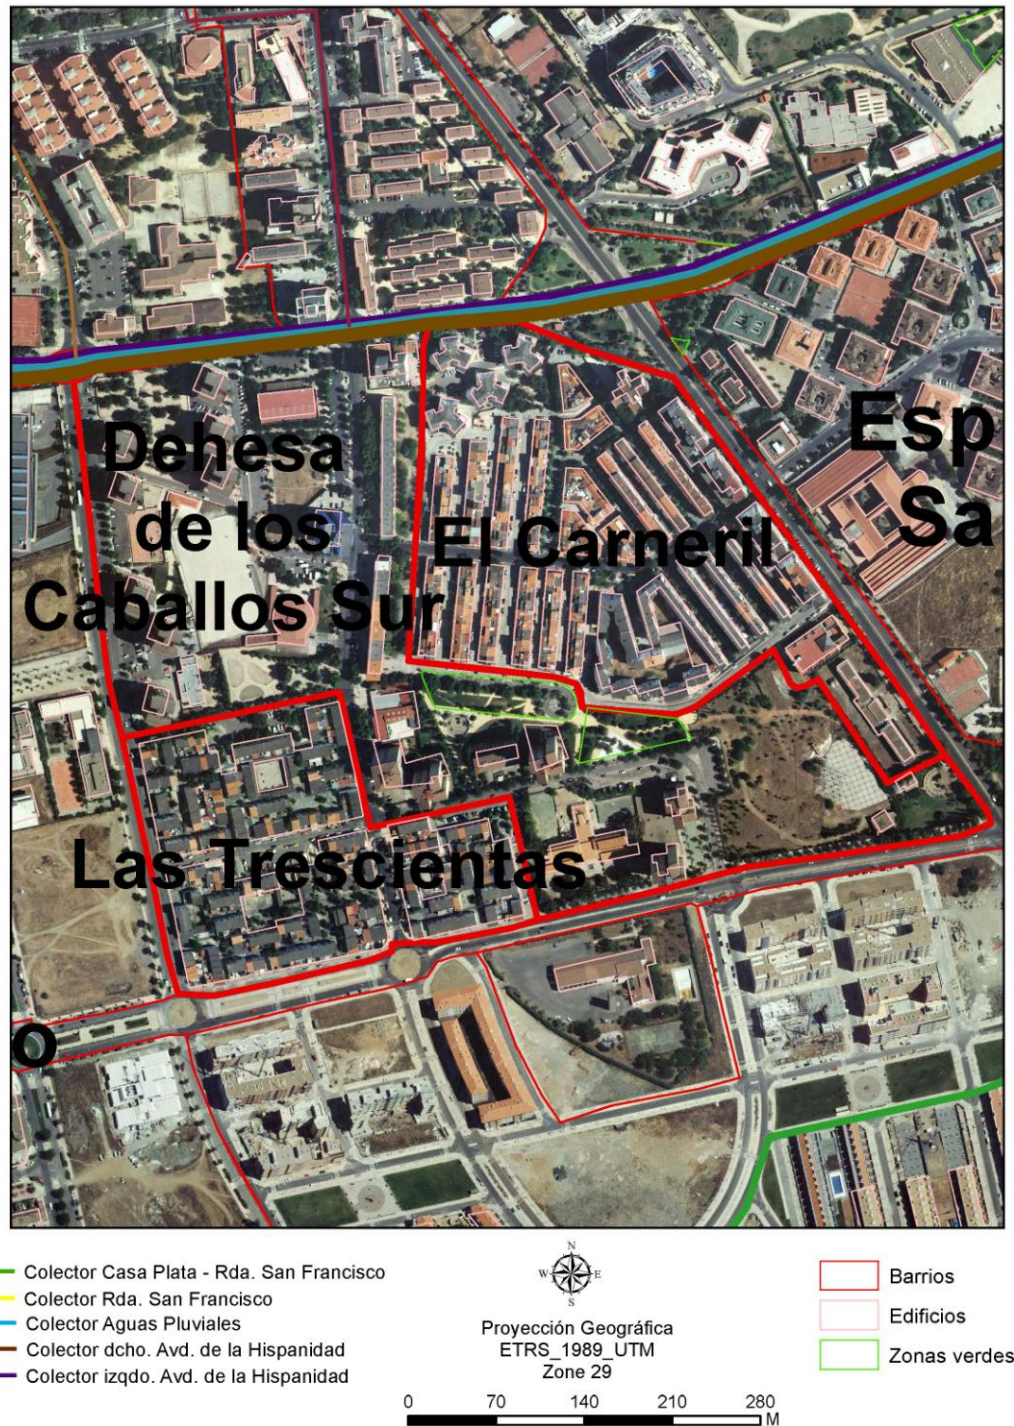
**RED DE SANEAMIENTO DEHESA DE LOS CABALLOS SUR - EL CARNERIL - LAS TRESCIENTAS** III-C  
**EL CALERIZO**

Figura 62. Red de Saneamiento de Cáceres de la zona de El Calerizo III-C.

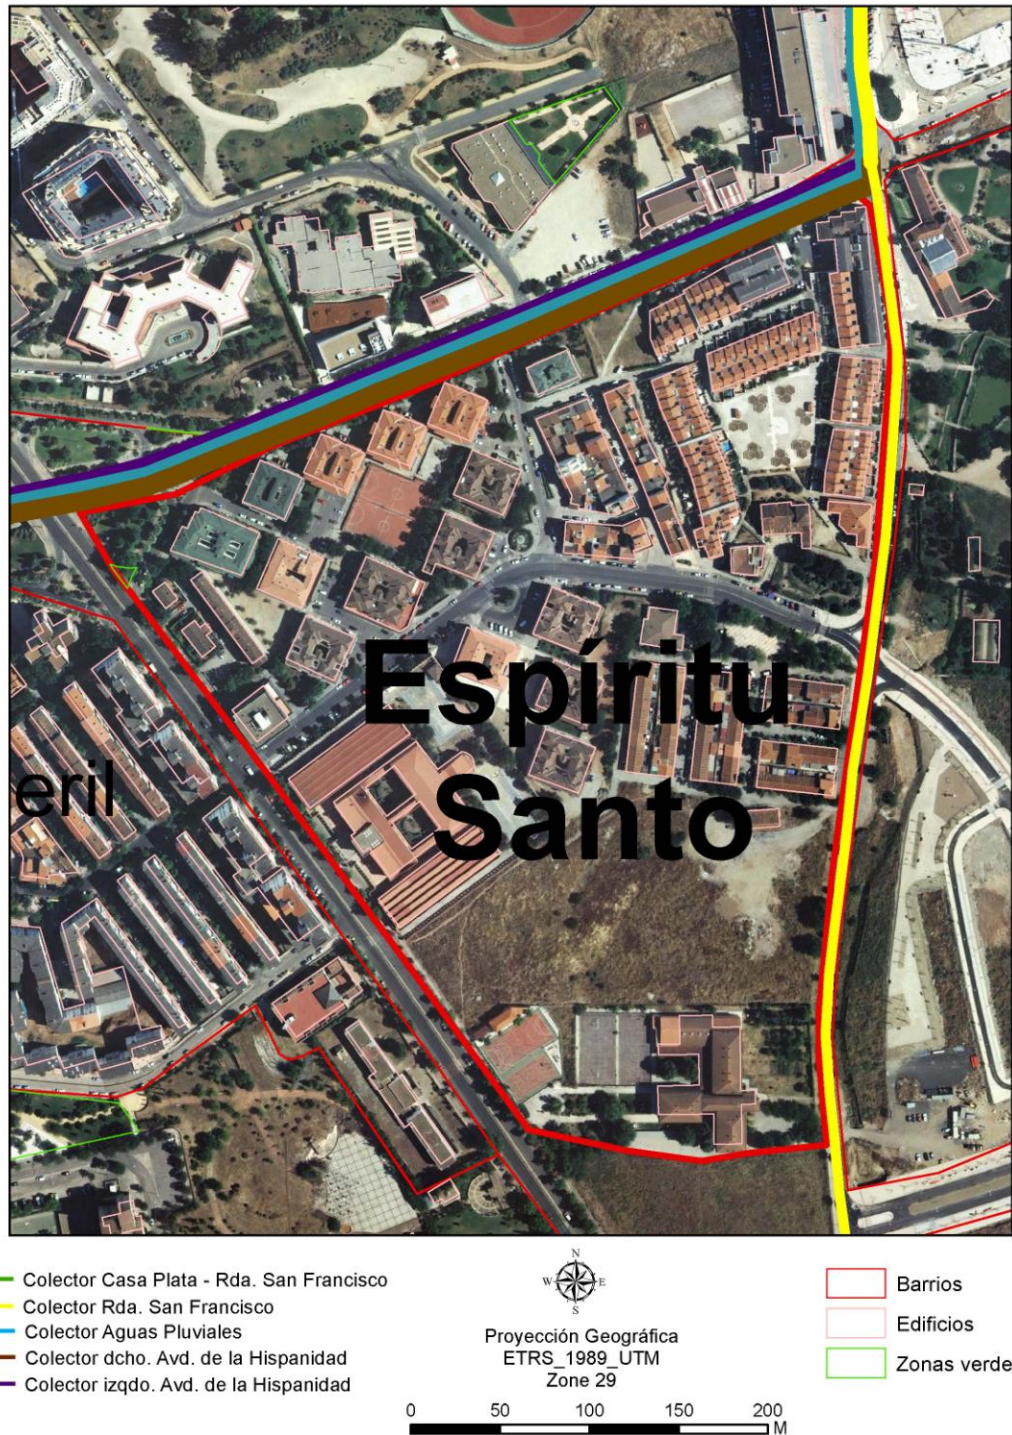
## RED DE SANEAMIENTO ESPÍRITU SANTO III-D EL CALERIZO

*Figura 63. Red de Saneamiento de Cáceres de la zona de El Calerizo III-D.*
