# DISPONIBILIDAD Y CALIDAD DE LAS AGUAS DEL ACUÍFERO DE “EL CALERIZO” DE CÁCERES.”

## PROYECTO DE DESARROLLO SOSTENIBLE DEL CORREDOR URBANO DE LA RIBERA DEL MARCO

Grupo de Investigación GeoAmbiental (GIGA) de la  
Universidad de Extremadura.

Cáceres, 30 de julio de 2012.

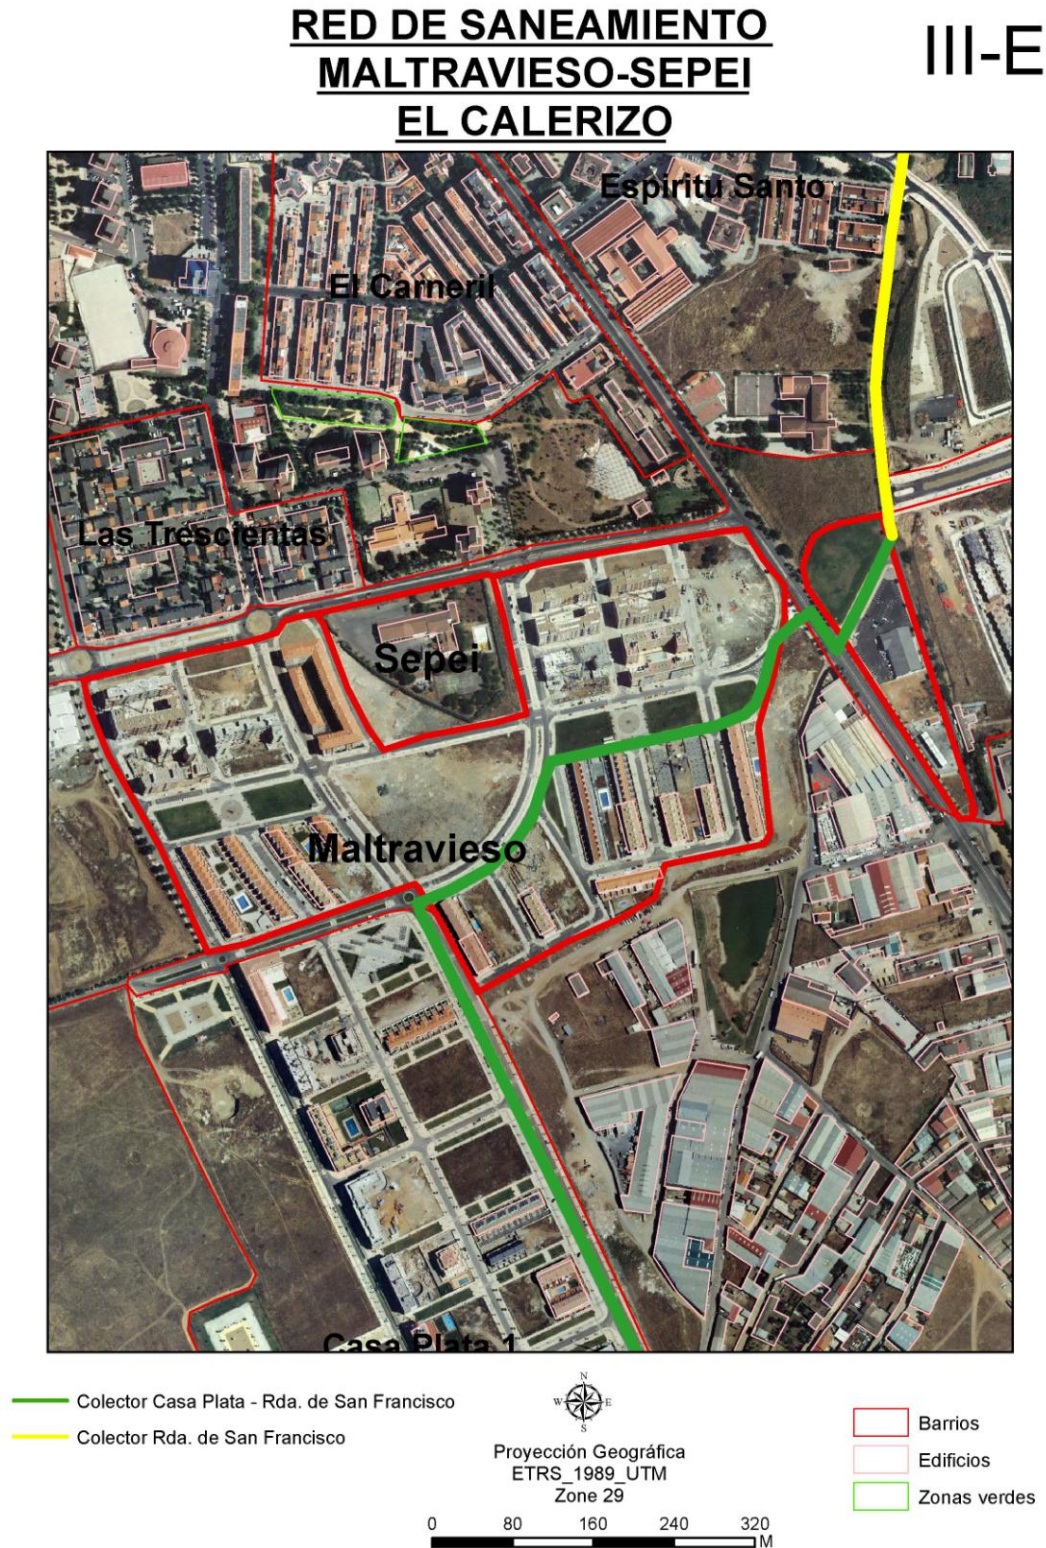
Y para completar la zona sur, las barriadas de Maltravieso y Sepei (figura 64) tienen una red de saneamiento que redirige las aguas residuales al colector principal de Ronda de San Francisco.

Figura 64. Red de Saneamiento de Cáceres de la zona de El Calerizo III-E.

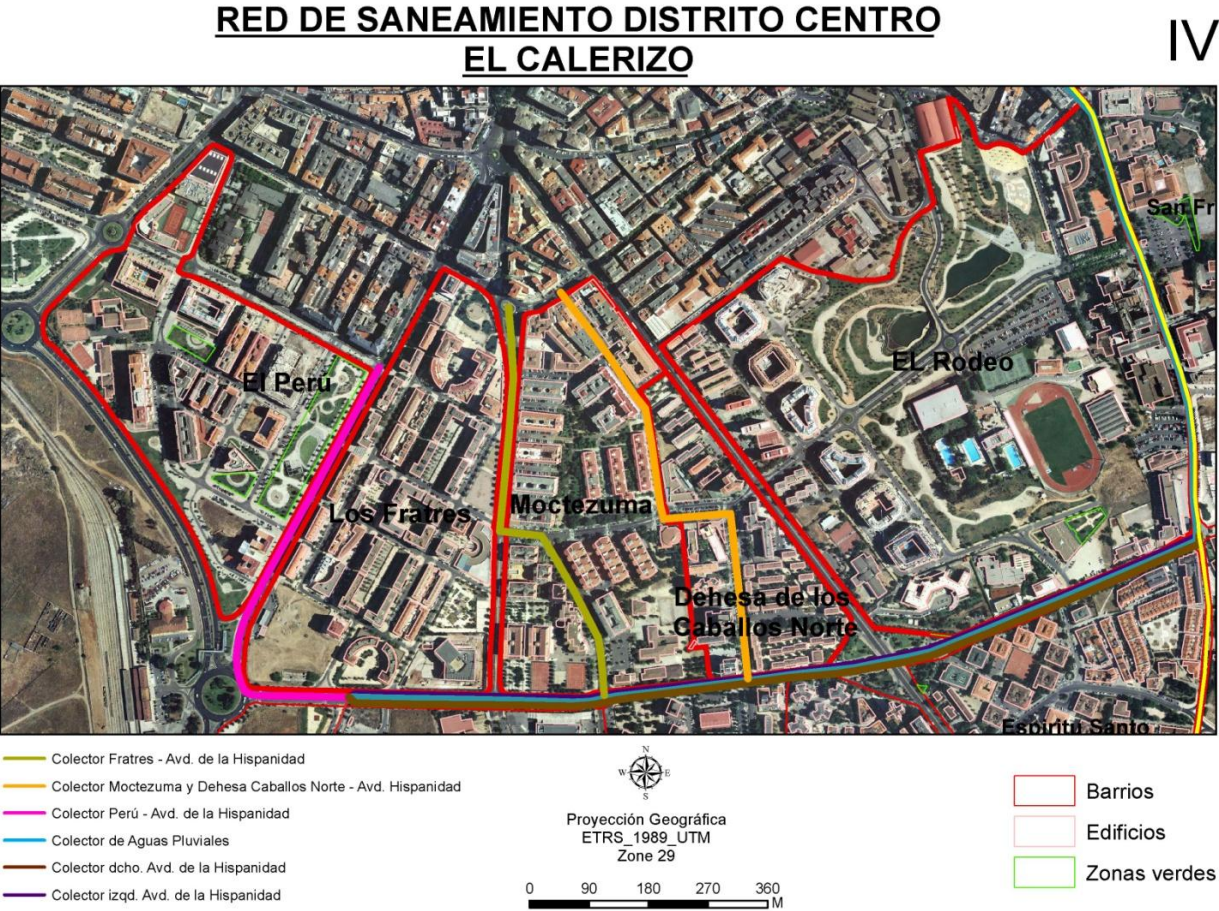
Figura 65. Red de Saneamiento de Cáceres de la zona de El Calerizo IV.

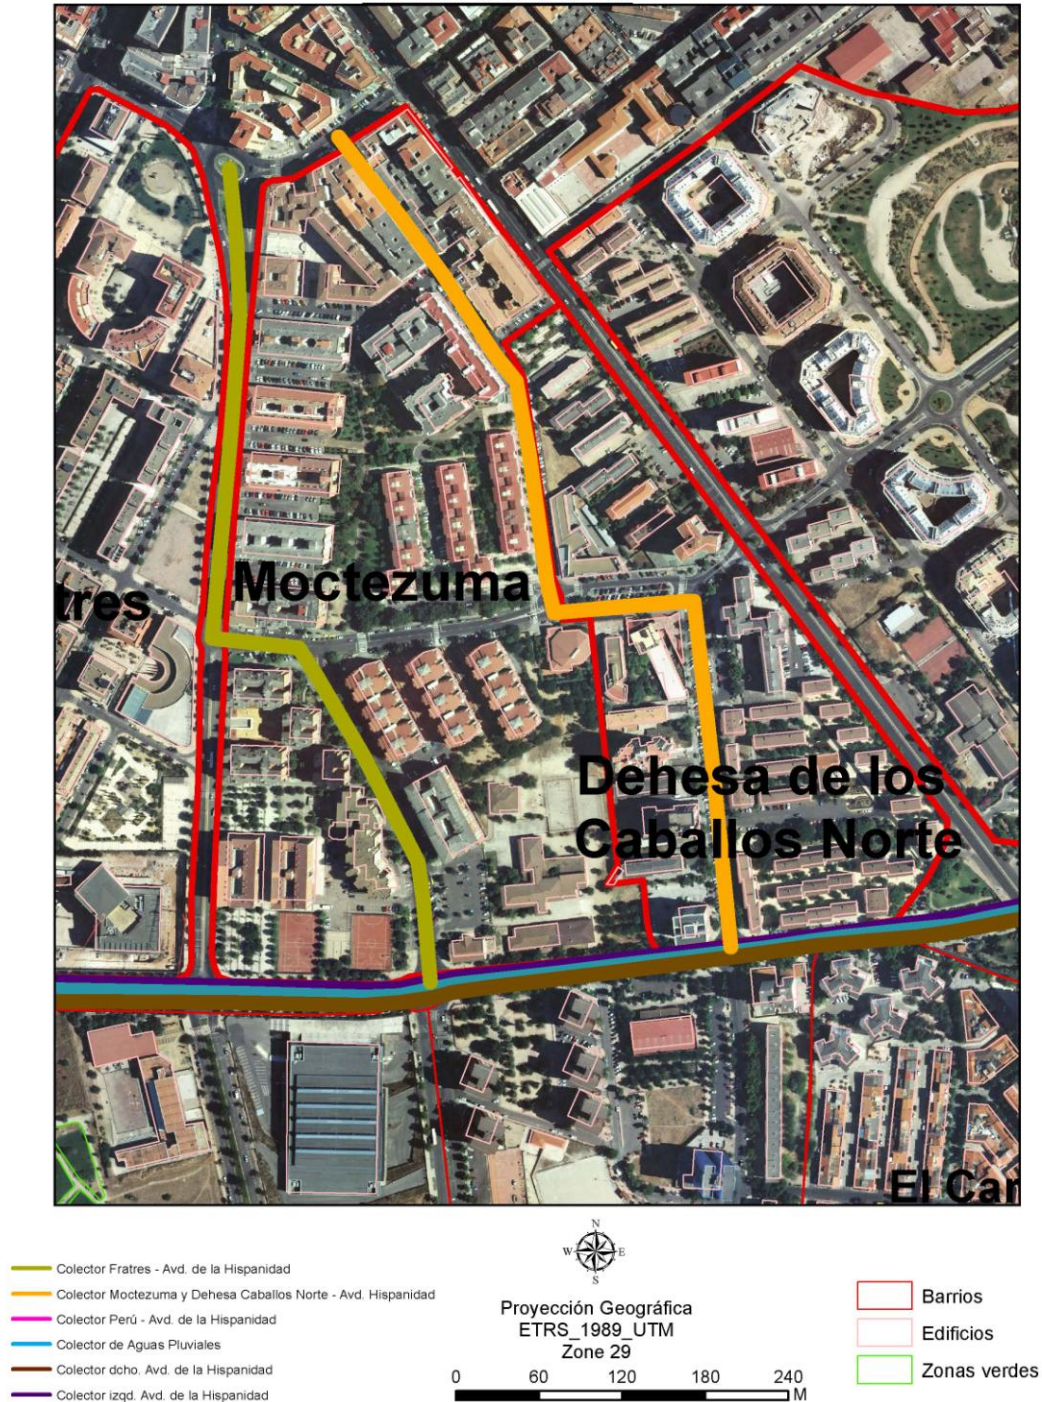
# RED DE SANEAMIENTO MOCTEZUMA- DEHESA DE LOS CABALLOS NORTE EL CALERIZO IV-B

La barriada de Moctezuma y Dehesa de los Caballos Norte (figura 67) presentan una red de saneamiento que transcurre por la Calle de Salamanca, continúa por la Calle del Teide, Calle Atahualpa, Avenida de la Bondad y desemboca en el colector izquierdo de la Avenida de la Hispanidad.

Figura 67. Red de Saneamiento de Cáceres de la zona de El Calerizo IV-B.

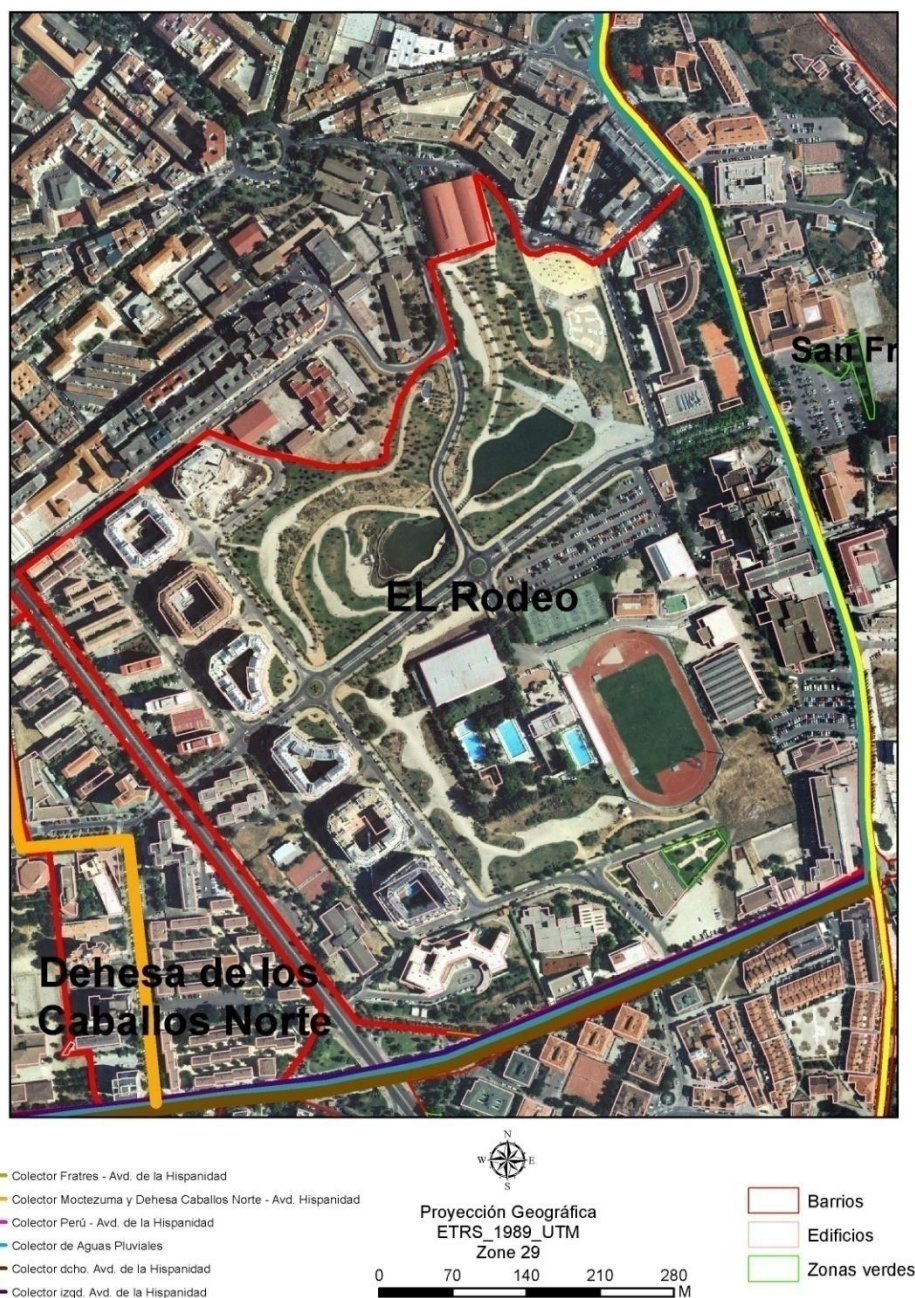
## **IV-C**

Por último, en el Rodeo, la urbanización de El Rodeo (figura 68), las manzanas comprendidas entre la Avenida de Cervantes, Calle de Atahualpa y Avenida de María Auxiliadora, verterían sus aguas residuales en el colector izquierdo de la Avenida de la Hispanidad, y el resto dirigen sus aguas hacia el colector principal de la Ronda de San Francisco.

**Figura 68. Red de Saneamiento de Cáceres de la zona de El Calerizo IV-C.**

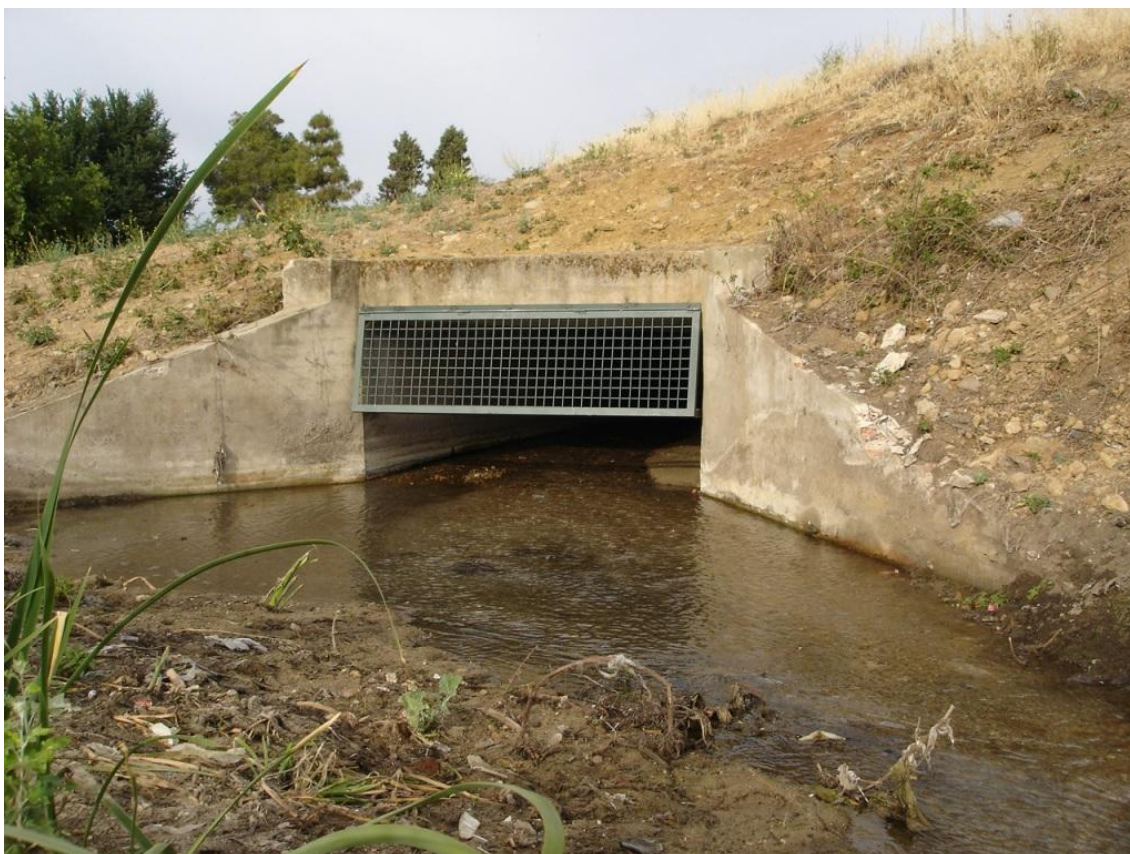
Tras el estudio de la red de saneamiento de la zona centro y tras haber reconocido la zona a pie de campo se ha encontrado un salida de agua que vierte la misma directamente a la Ribera del Marco (foto 41). Esta salida se localiza a la altura de la Residencia San Pedro de Alcántara, en la Ronda de San Francisco.

*Foto 41: Aliviadero del colector de aguas pluviales de la Avenida de la Hispanidad (18/06/12)*

Una vez que se ha estudiado el caso se ha determinado que se trata de un aliviadero del colector de aguas pluviales de la Avenida de la Hispanidad. Como se ha descrito en un capítulo anterior, se debe tratar de varios drenajes en los barrios colindantes a la Avenida de la Hispanidad que desalojen agua procedente de El Calerizo hacia este colector, como el Colegio Público Donoso Cortés (figura 69).

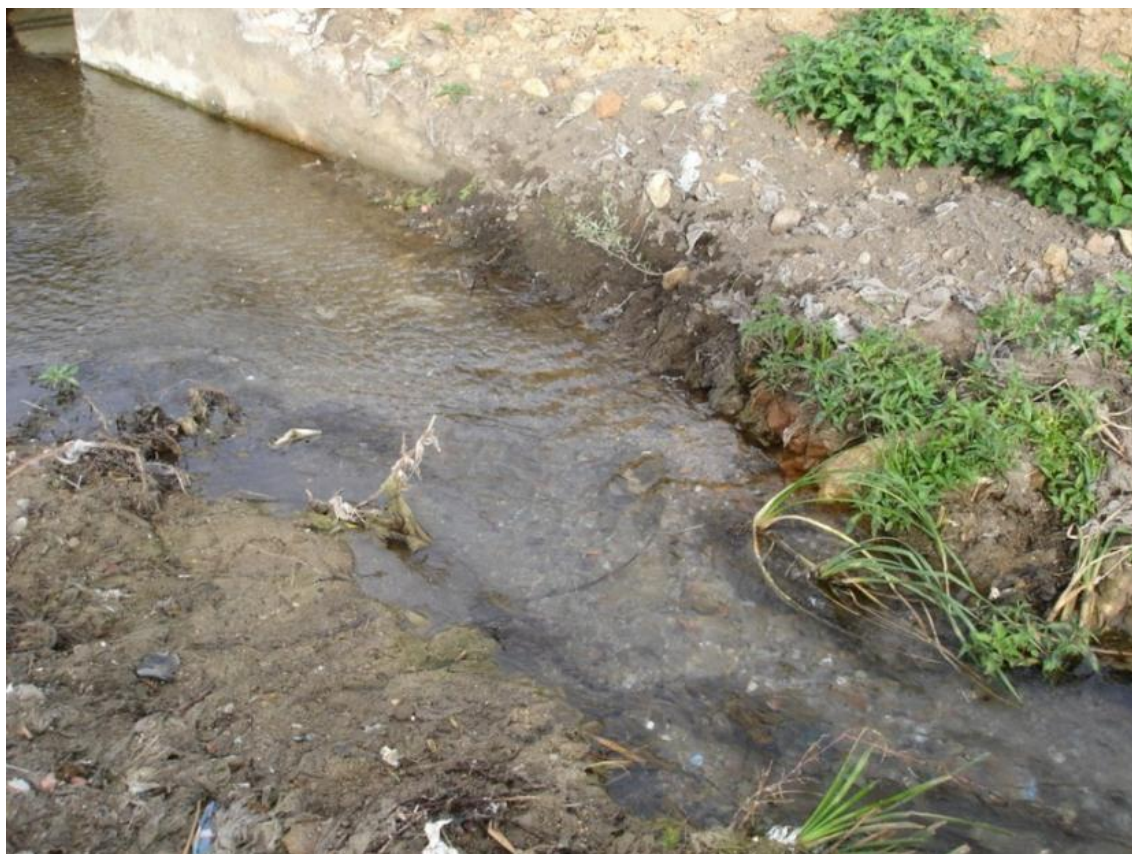
Por otro lado, se ha descartado que pudiera ser un aliviadero del colector de aguas sucias ya que a simple vista el agua parece bastante limpia (foto 42). No obstante estamos pendientes de los resultados de los análisis microbiológicos y físicos que se tomaron el día 18 de Junio del 2012.

*Foto 42: Cauce de la Ribera del Marco en el punto del aliviadero del colector de aguas pluviales de la Avenida de la Hispanidad (18/06/12)*

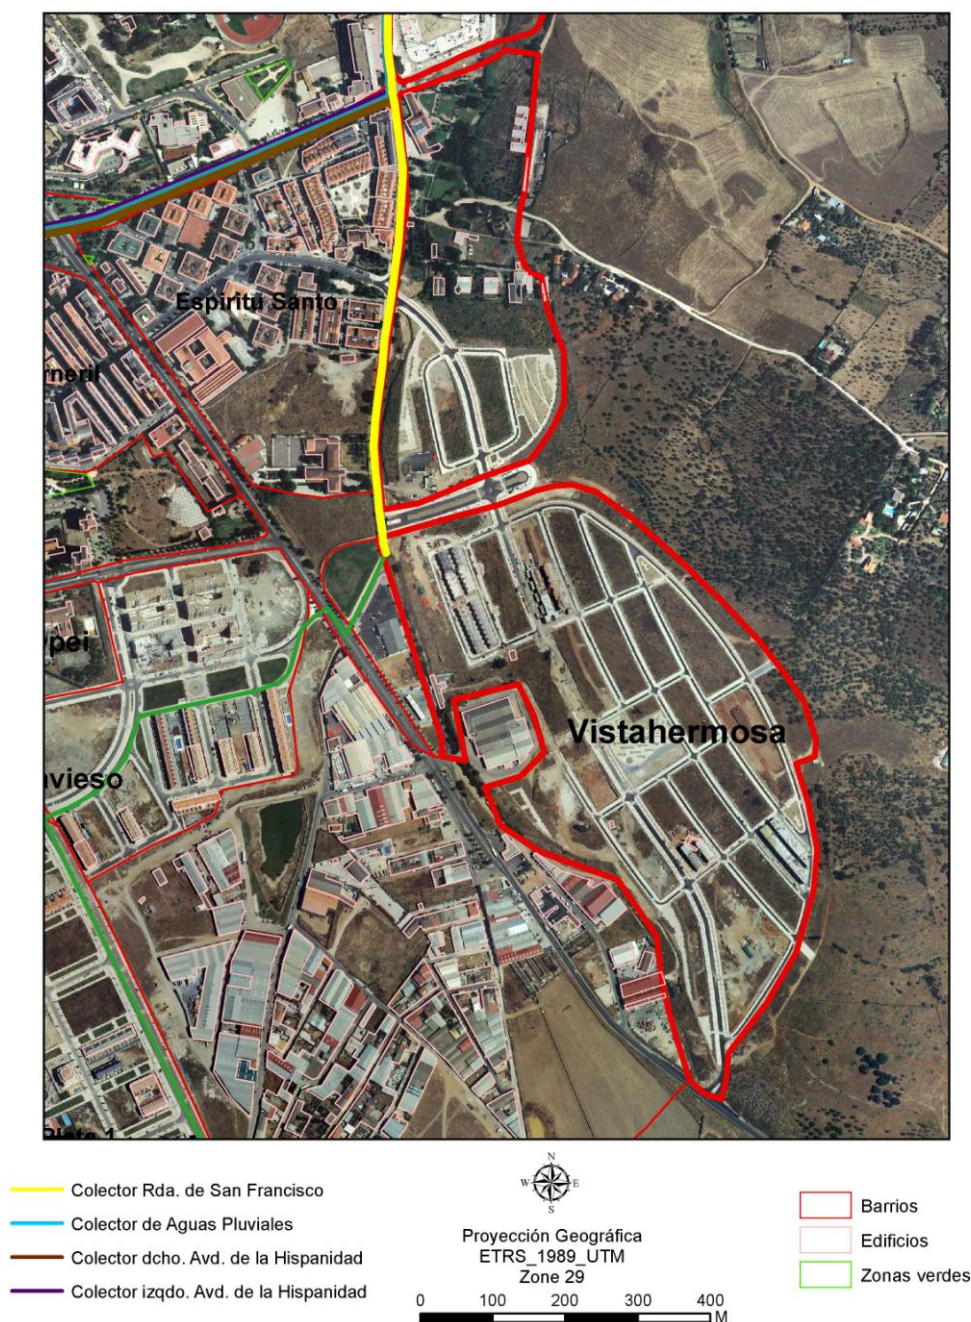
## **RED DE SANEAMIENTO VISTAHERMOSA V-A** **EL CALERIZO**

Las barriadas de Vistahermosa, San Marquino y San Francisco presentan una red de saneamiento que dirige las aguas residuales al colector principal de la Ronda de San Francisco.

*Figura 70. Red de Saneamiento de Cáceres de la zona de El Calerizo V-A.*

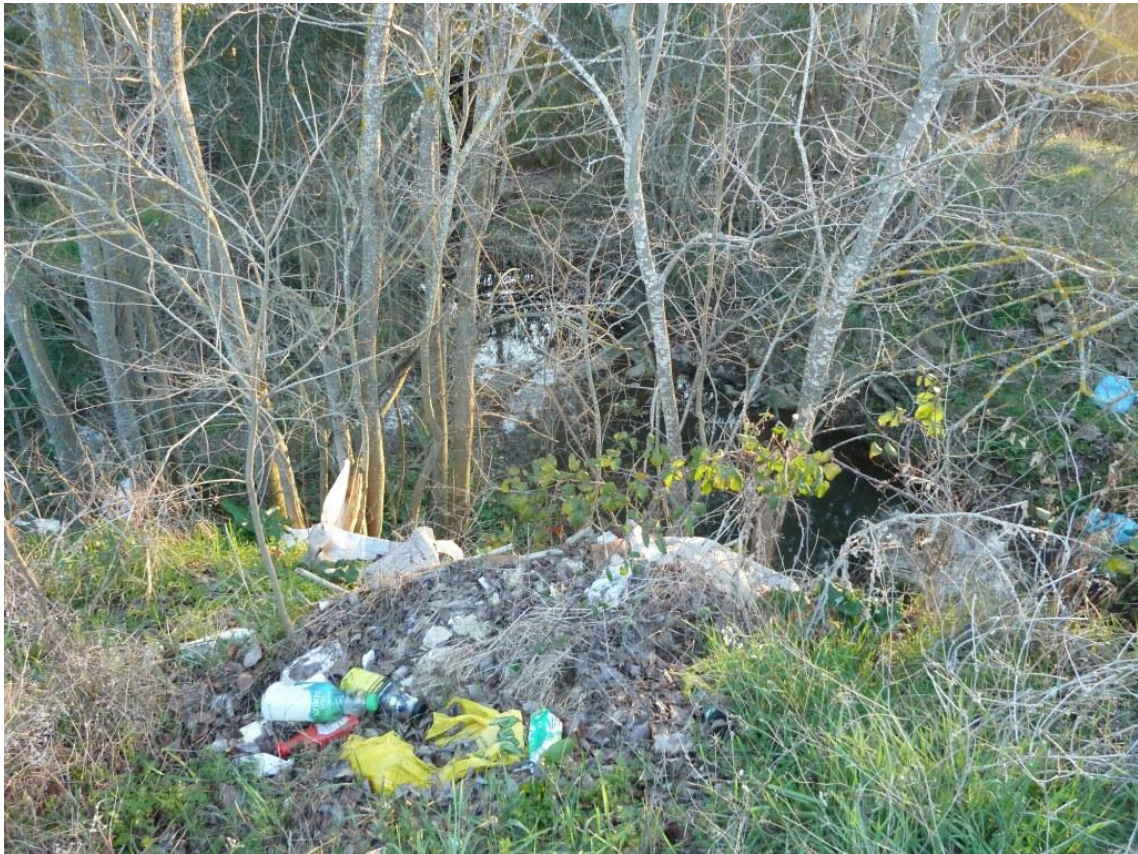
En el trabajo de campo se han detectado numerosos puntos de contaminación sobre la superficie que afecta a El Calerizo, sobretodo puntos sucios donde se vierte basura de manera incontrolada.

*Foto 43. Vertido de basura incontrolado (27/02/12).*

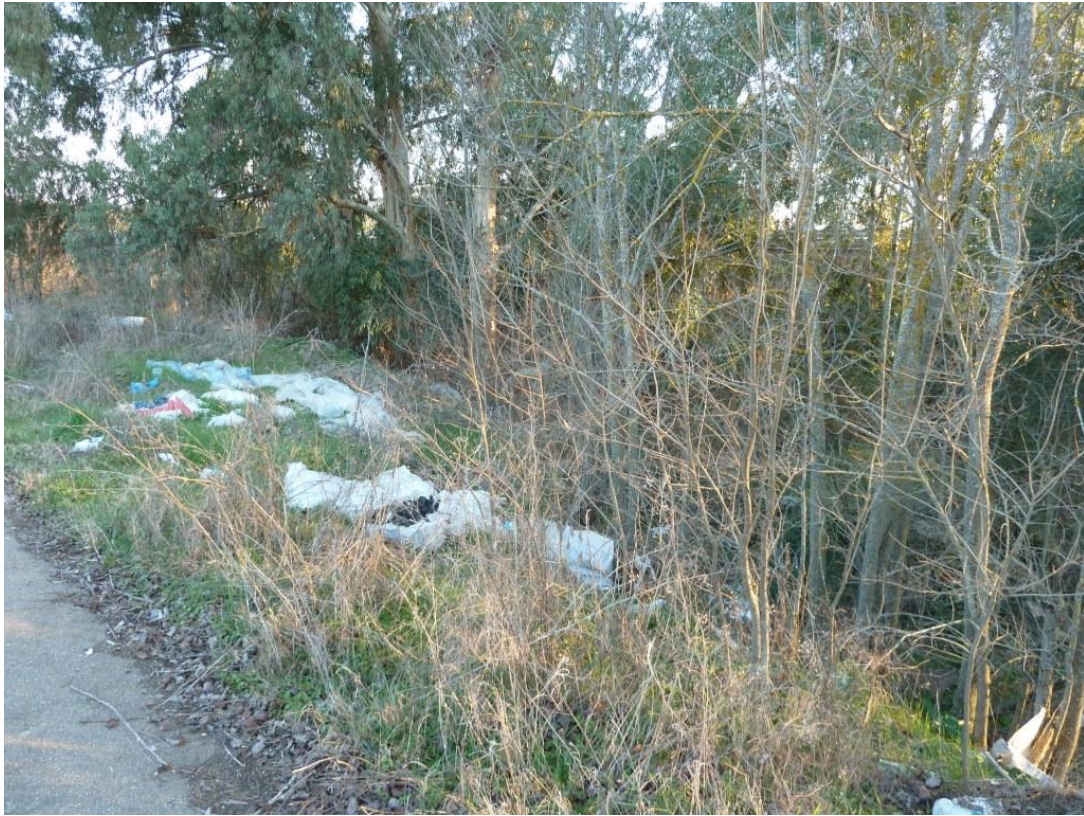
**Foto 44. Vertido de basura incontrolado (27/02/12).**

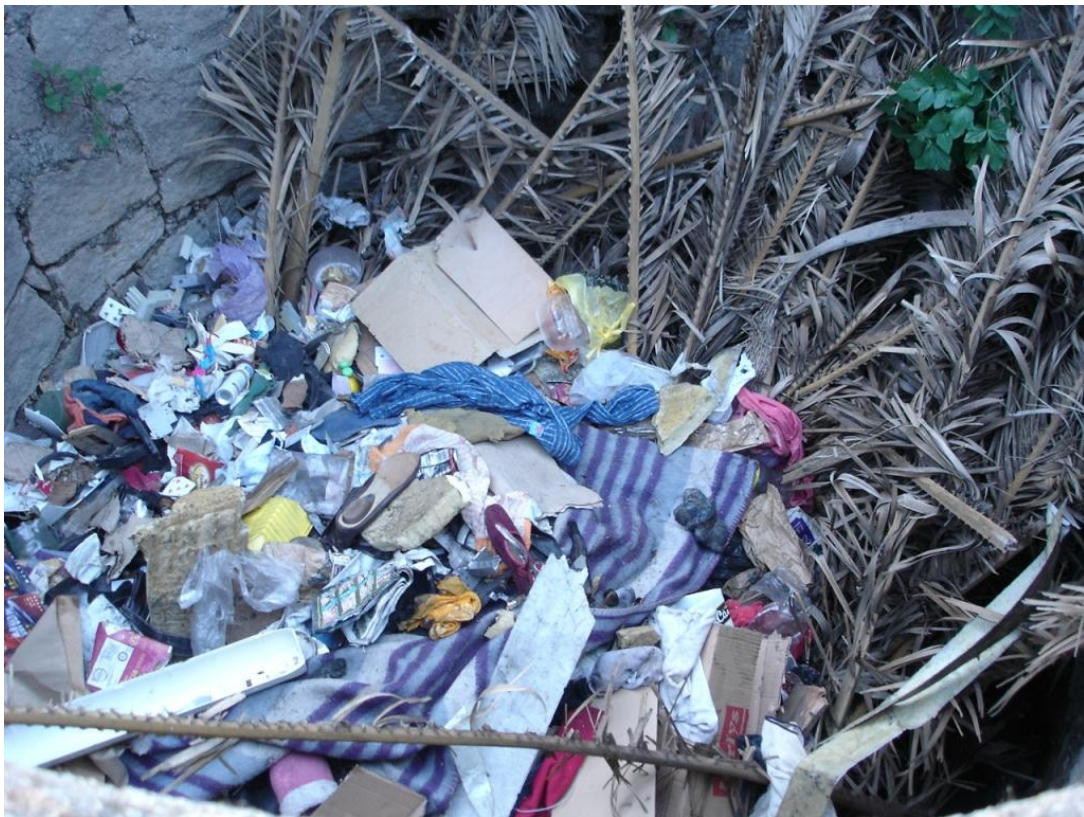
**Foto 45. Vertido de basura incontrolado en un pozo situado junto al cauce de la Ribera del Marco, a la altura de la barriada San Francisco (12/03/12).**

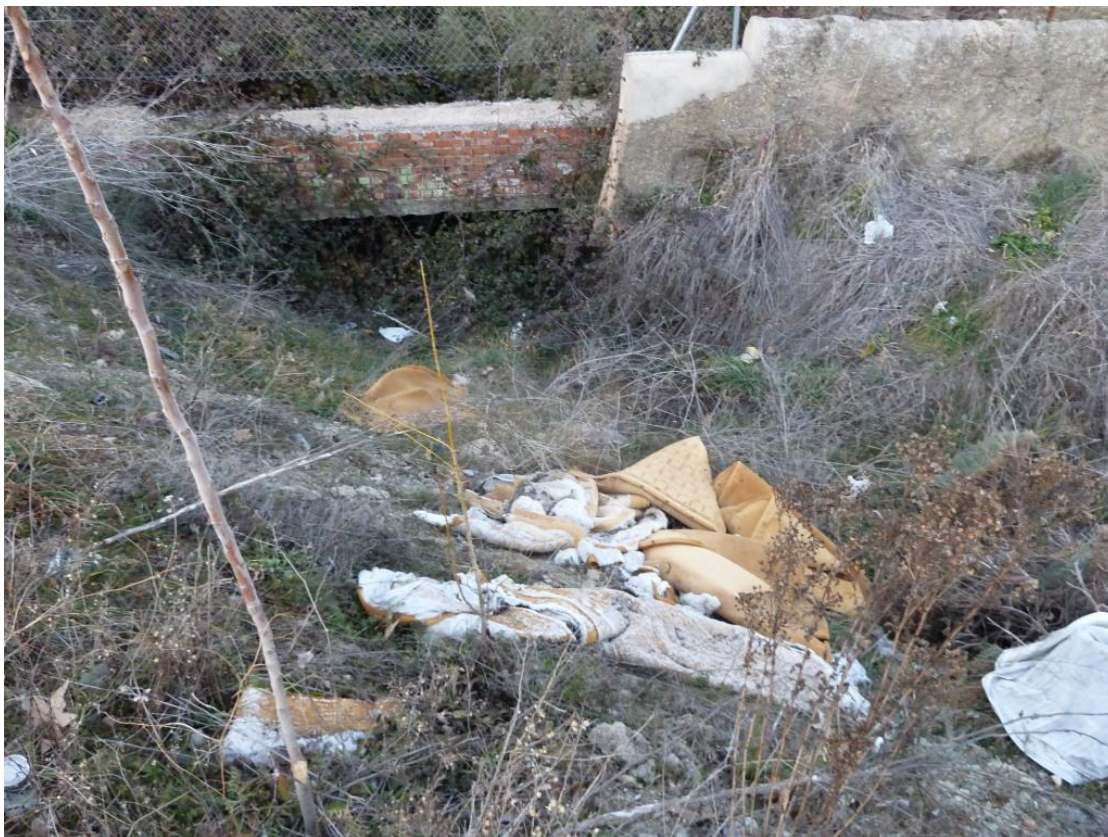
*Foto 46. Vertido de basura incontrolado 23/02/12).*

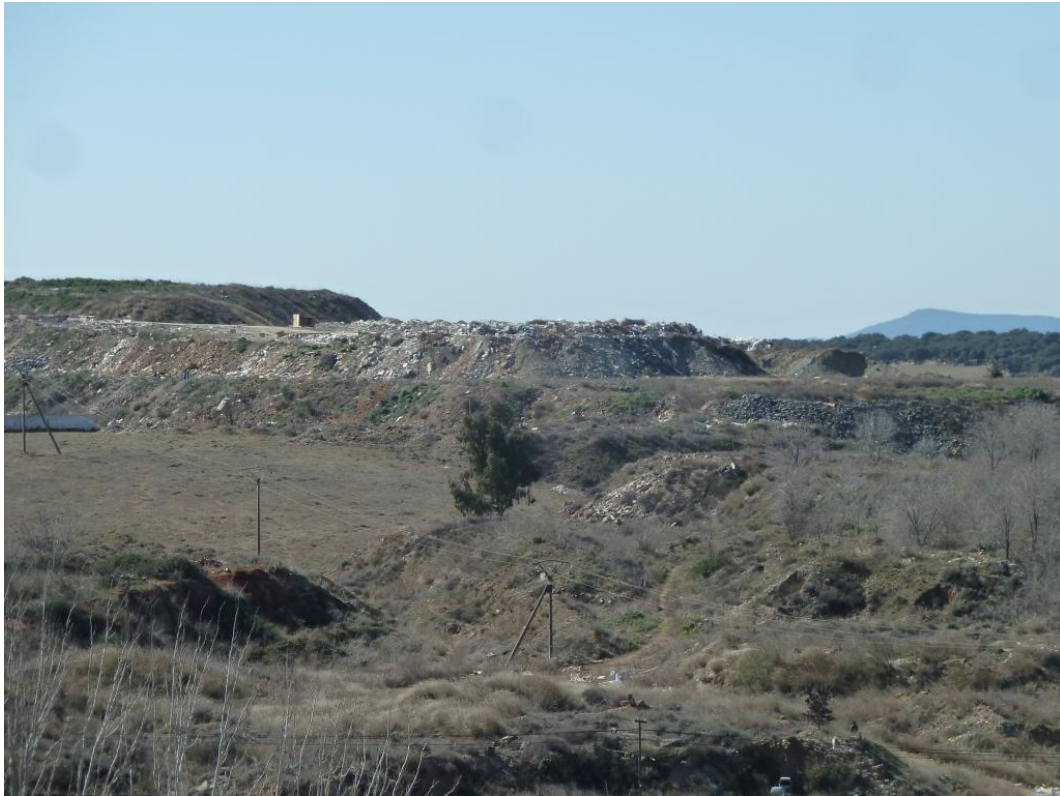
Pero este no es el mayor problema, ya que en la escombrera localizada entre el Junquillo y el Perú, no solo se producen vertidos de escombros sino que se ha convertido en un basurero, donde hay una actividad constante de quema de plásticos, neumático y desperdicios por parte de colectivos humanos que se dedican a recolectar chatarra. Dicha actividad contamina el suelo y cuando el agua infiltra a través de este suelo contamina el agua de El Calerizo.

*Foto 47. Escombrera del Junquillo (27/02/12).*

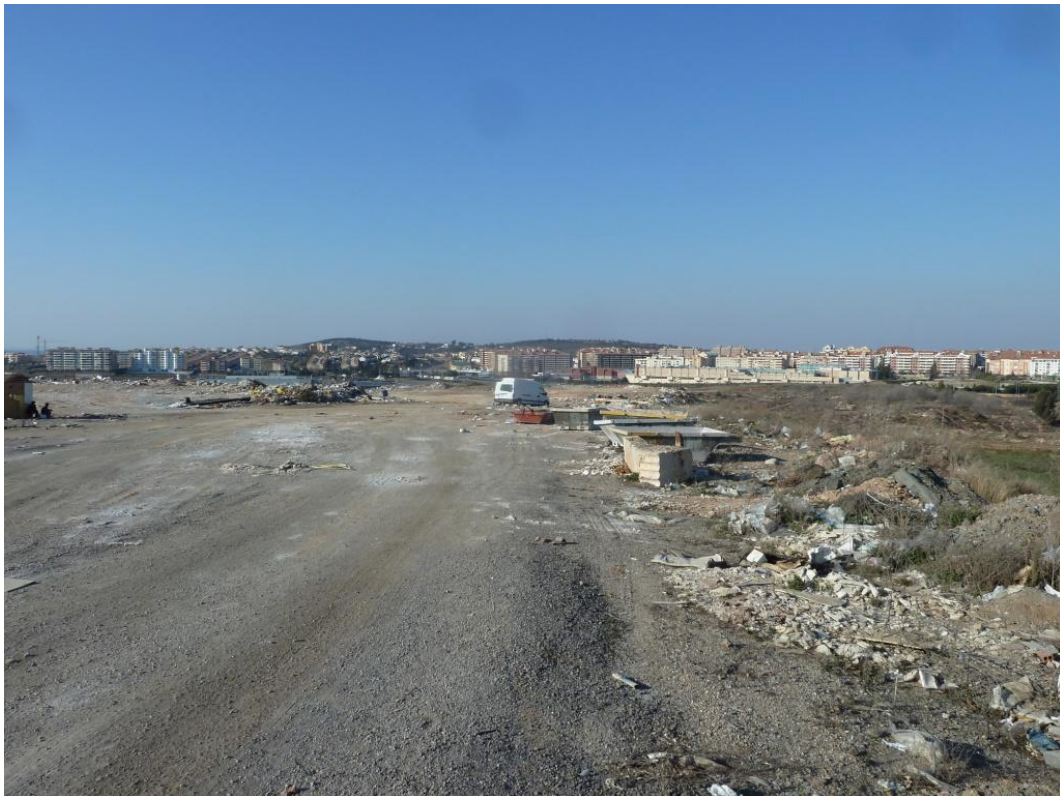
*Foto 48. Actividades antrópicas en la escombrera (27/02/12).*

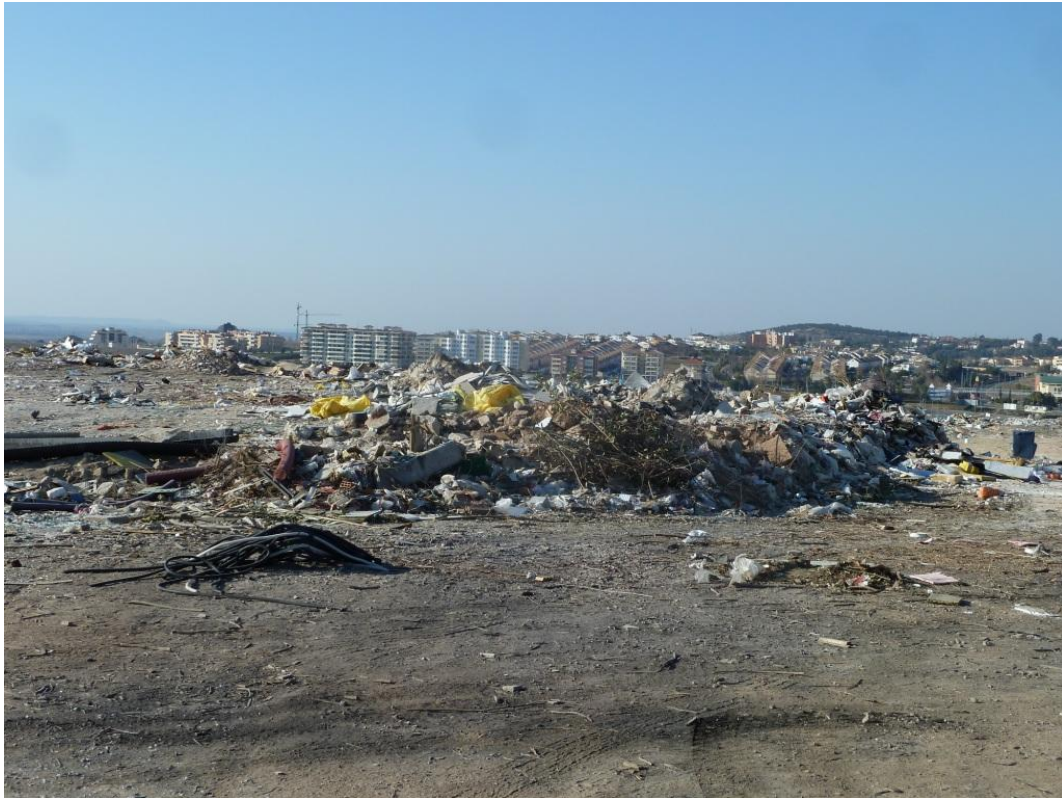
*Foto 49. Vertido de basura en la escombrera (27/02/12).*

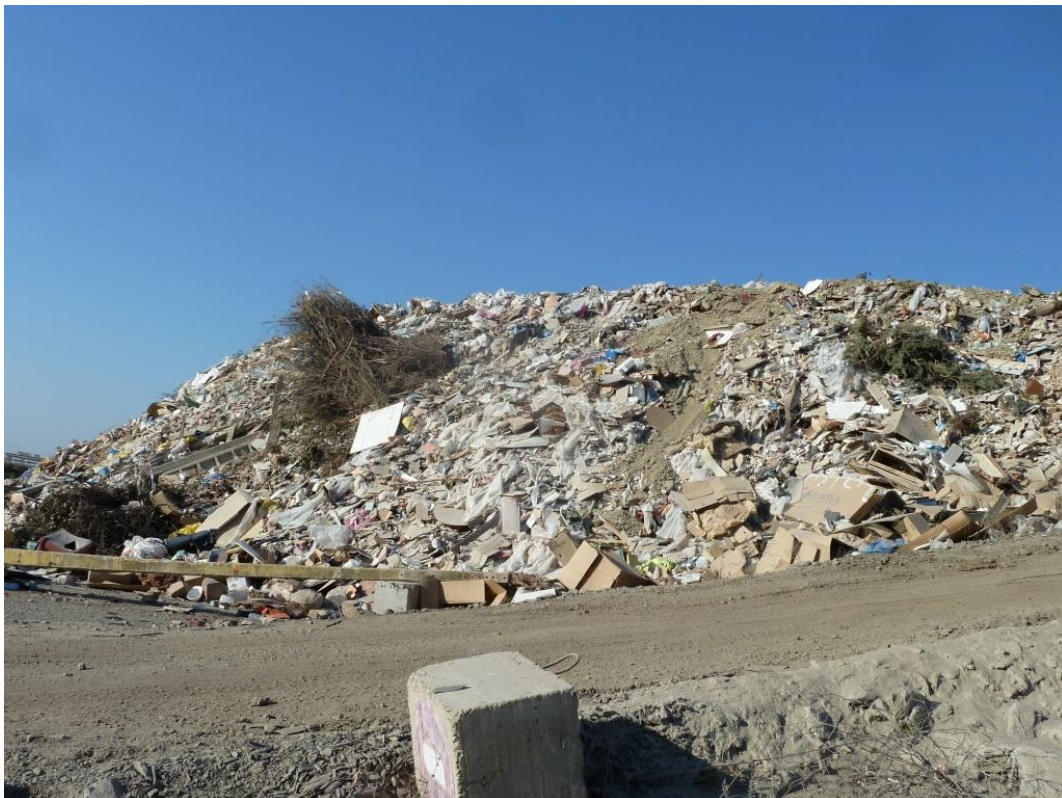
*Foto 50. Residuos en la escombrera (27/02/12).*

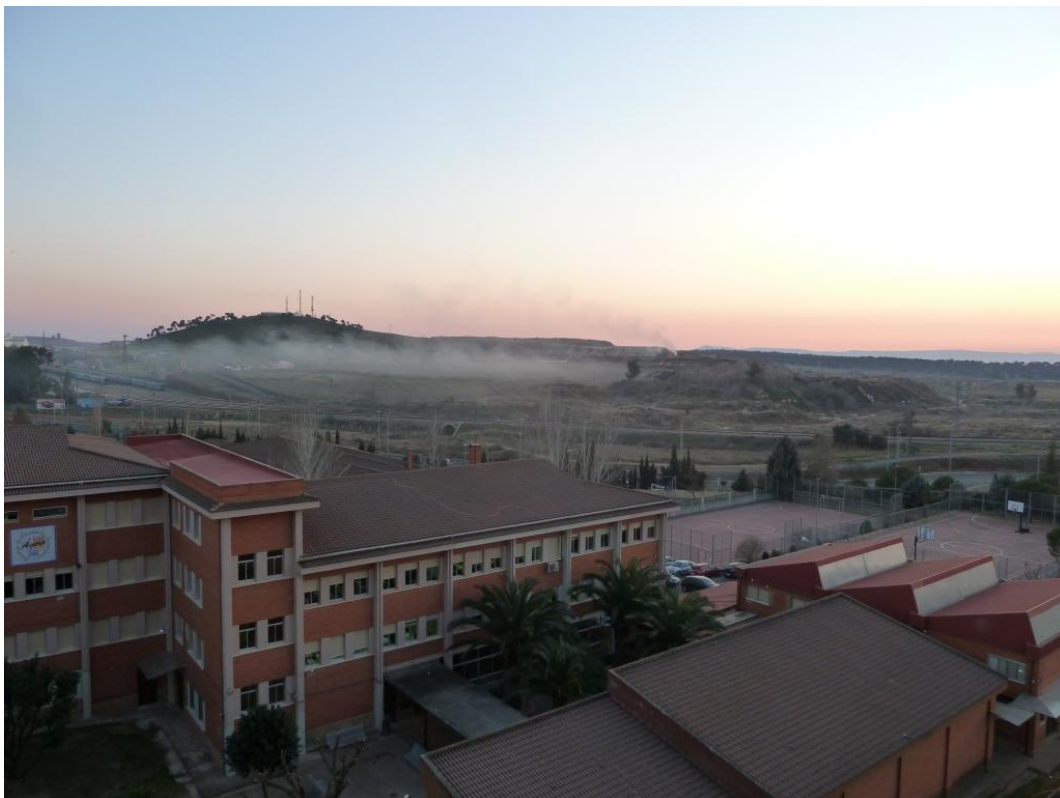
*Foto 51. Quema de materiales en la escombrera (27/02/12).*

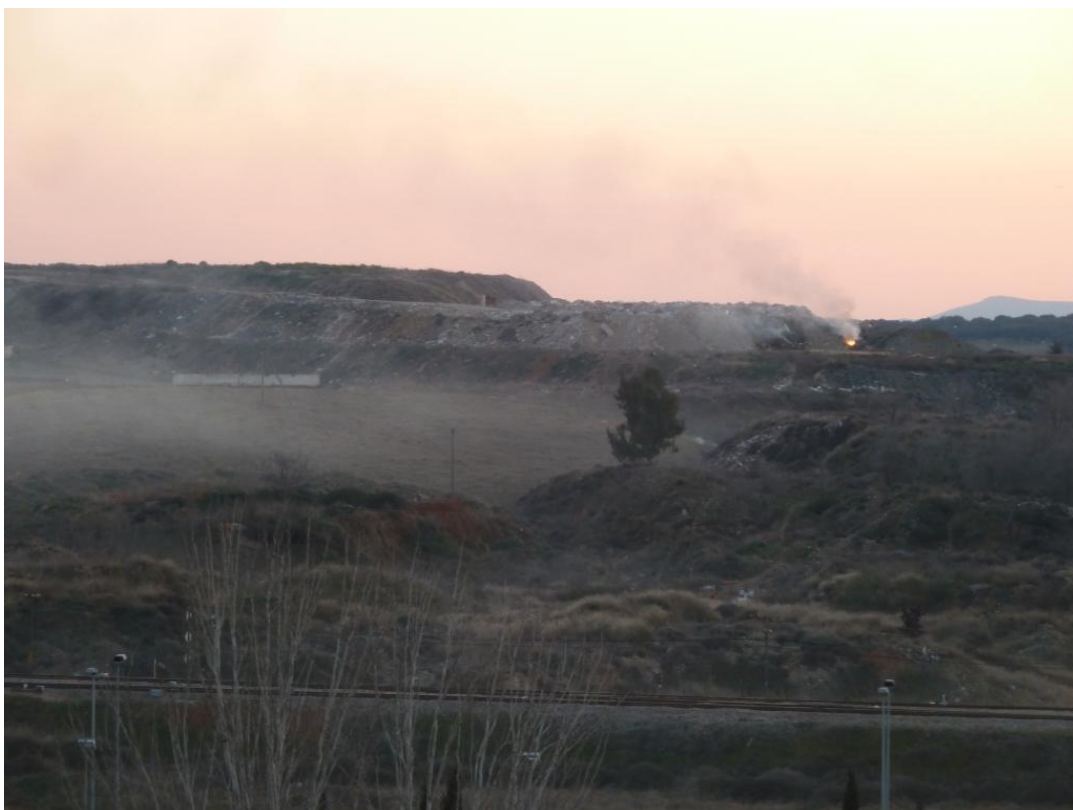
*Foto 52. Detalle de la quema de materiales en la escombrera (27/02/12).*

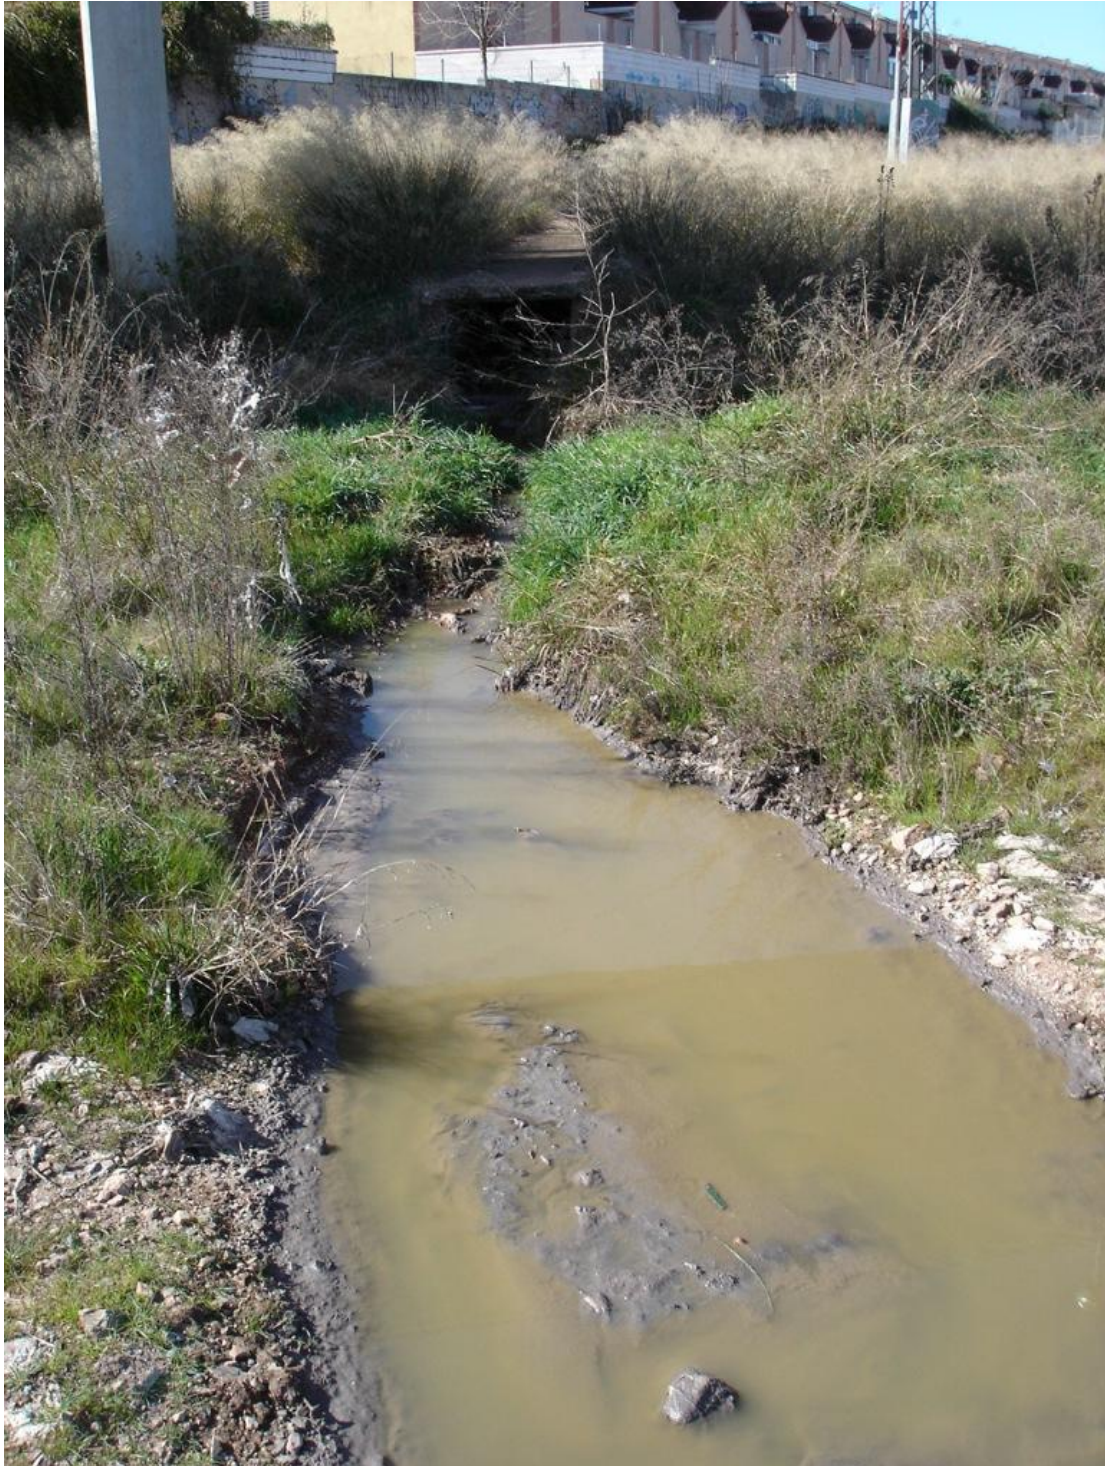
*Foto 53. Vertido de aguas fecales en las traseras de La Cañada (05/03/12).*

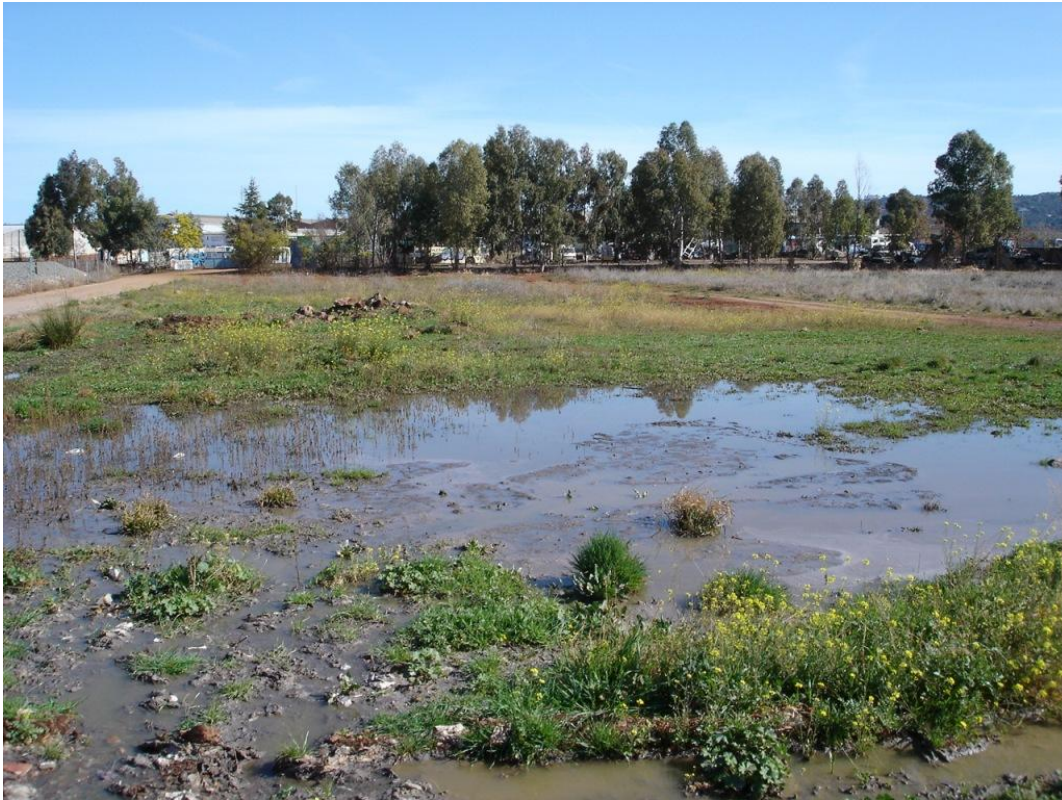
Otro punto de contaminación se produce en el barrio La Cañada donde existe una rotura en la red de saneamiento de aguas fecales y se están produciendo vertidos directamente sobre la superficie de El Calerizo.

*Foto 54. Vertido de aguas fecales en La Cañada con el desguace al fondo (05/03/12).*

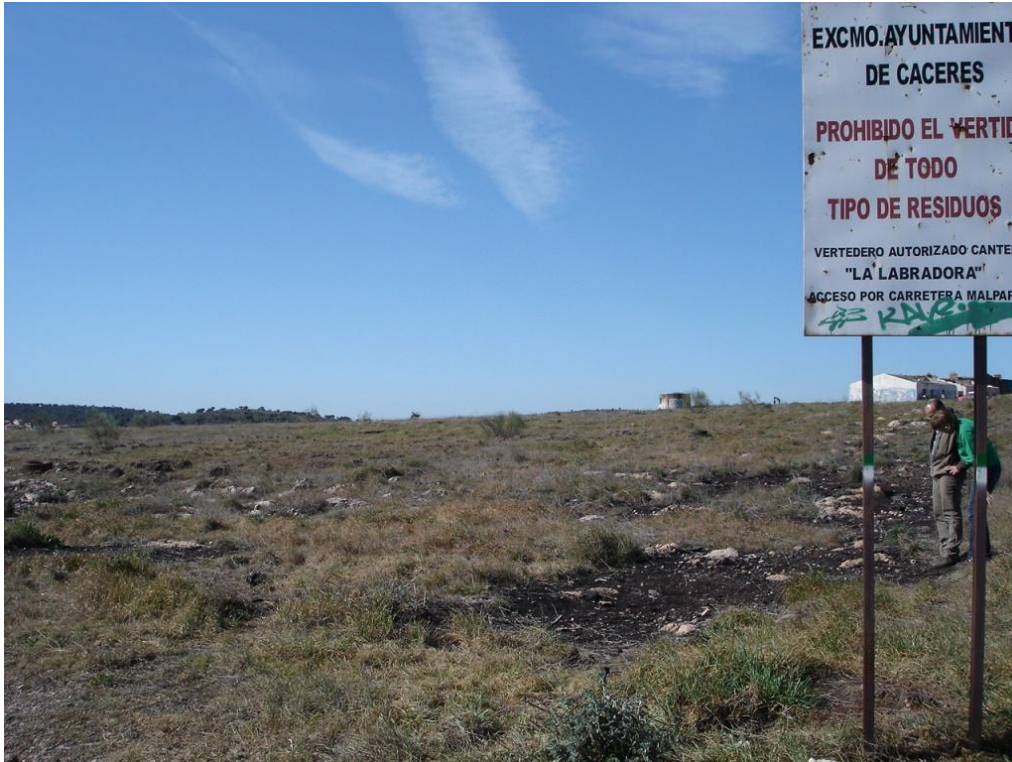
También hay que desatacar la contaminación que se produce en el entorno de las minas de Aldea Moret por la quema de neumáticos, actividad que se vino desarrollando hasta aproximadamente 15 años y de la que se pueden todavía indicios en la actualidad.

**Foto 55.** Restos de la quema de neumáticos en el entorno de la minas de Aldea Moret y Mina Esmeralda (05/03/12).

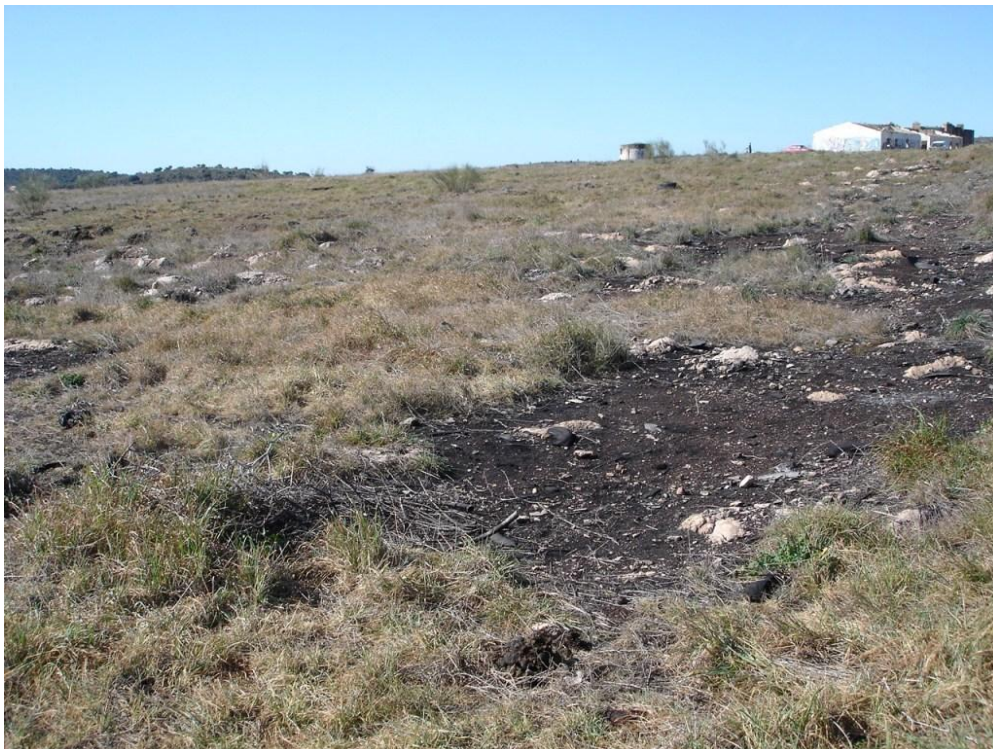
**Foto 56.** Indicios de la quema de neumáticos en las inmediaciones de las minas de Aldea Moret (05/03/12).
