# DISPONIBILIDAD Y CALIDAD DE LAS AGUAS DEL ACUÍFERO DE “EL CALERIZO” DE CÁCERES.”

## PROYECTO DE DESARROLLO SOSTENIBLE DEL CORREDOR URBANO DE LA RIBERA DEL MARCO

Grupo de Investigación GeoAmbiental (GIGA) de la  
Universidad de Extremadura.

Cáceres, 30 de julio de 2012.

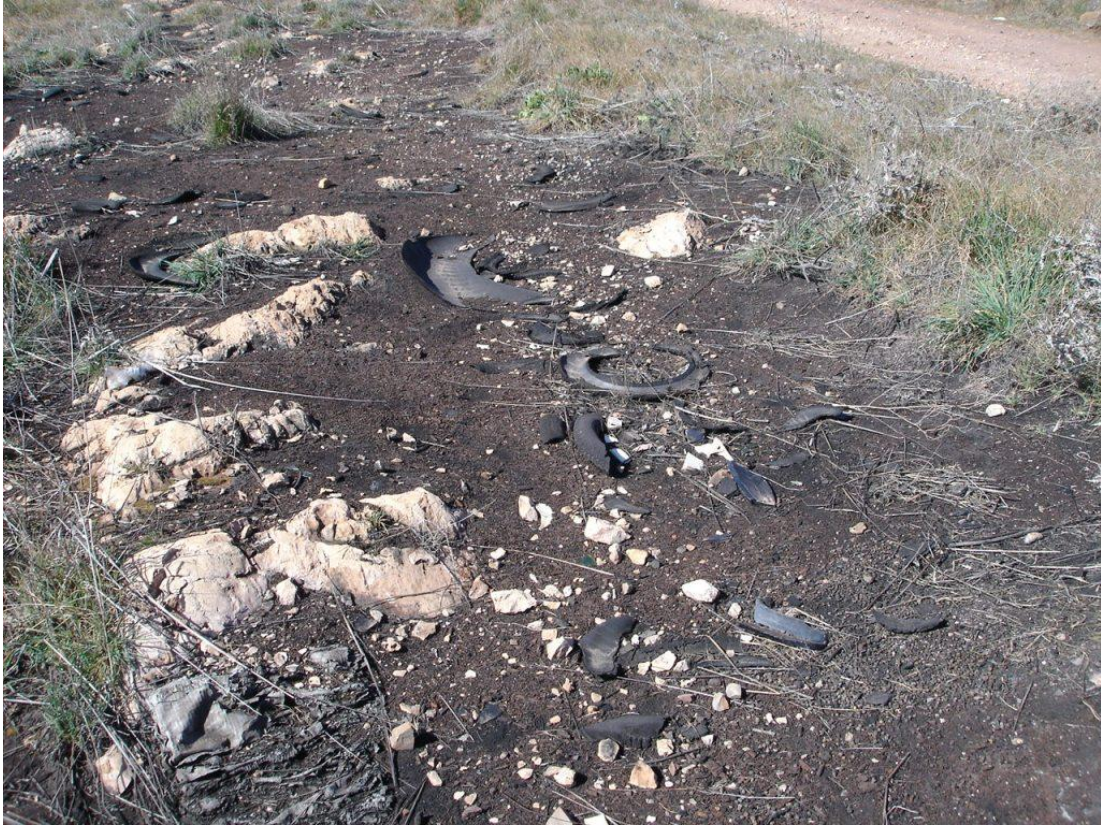
*Foto 57. Detalle de la quema de neumáticos en las inmediaciones de las minas de Aldea Moret (05/03/12).*

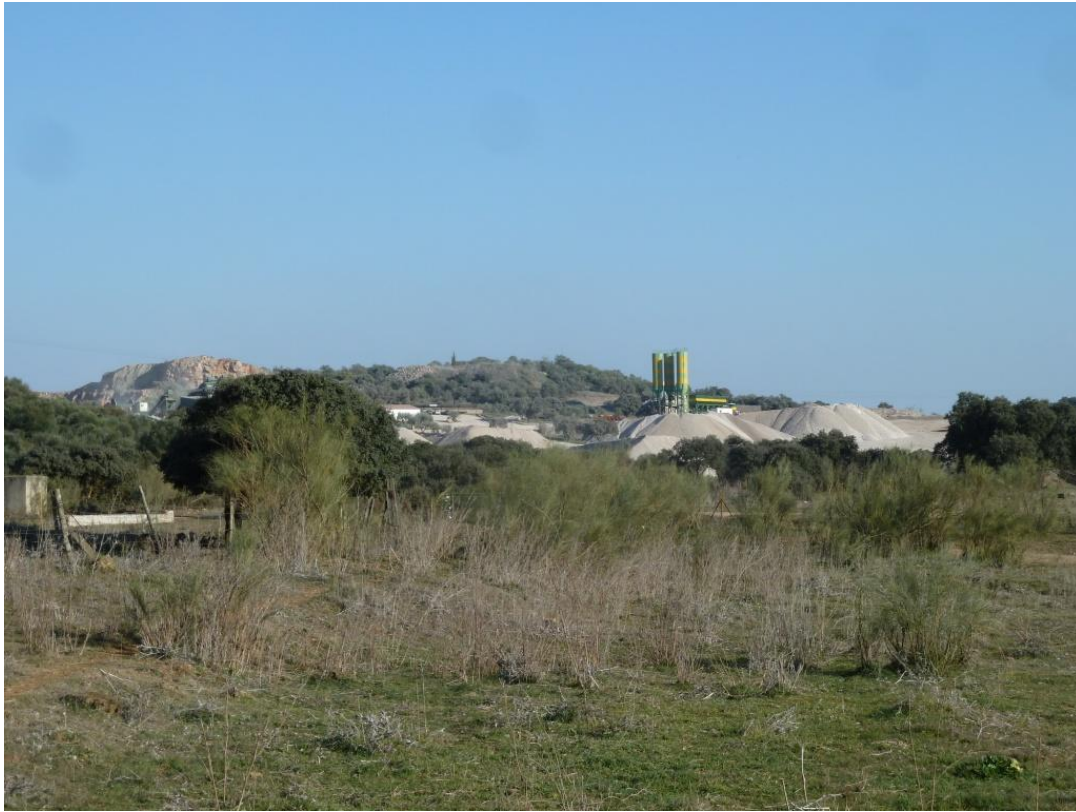
Por último nombrar la actividad ilegal que se está llevando a cabo en la Cantera el Pradillo y la Cantera Olletas, donde se están extrayendo áridos (dolomías) sin los permisos correspondientes. Esta actividad supone un deterioro del medio ambiente y las actividades de lavado de los materiales y tratamiento de los mismos pueden estar contaminando El Calerizo.

*Foto 58. Cantera El Pradillo (29/02/12).*

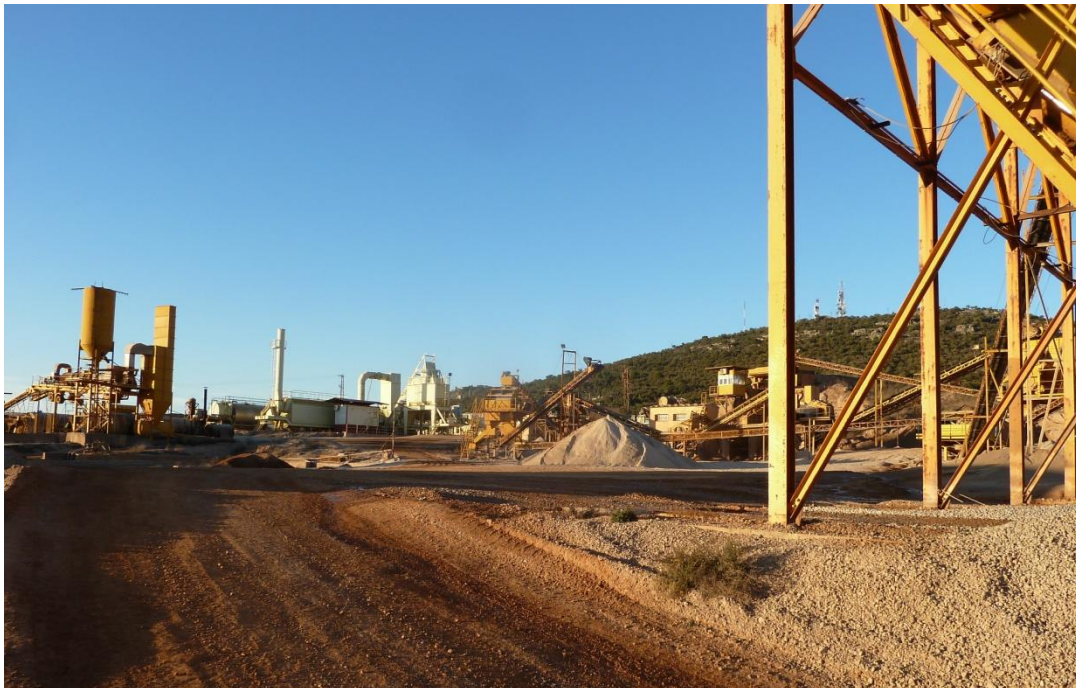
*Figura 59. Cantera de los Hermanos Olleta (29/02/12).*
