**DOCUMENTO DE ALEGACIONES  
DE LA ASOCIACIÓN ECOLOGISTA  
DEL JARAMA “EL SOTO” AL  
BORRADOR DEL PLAN  
HIDROLÓGICO DE CUENCA DE LA  
PARTE ESPAÑOLA DE LA  
DEMARCACIÓN HIDROGRÁFICA  
DEL TAJO (2022-2027)**

**DEFICIENCIAS  
DETECTADAS,  
PRESIONES  
Y PROPUESTAS  
DE MEDIDAS EN LA  
PARTE MADRILEÑA  
DEL BORRADOR  
DE PHCT-2022-2027**

**ASOCIACIÓN ECOLOGISTA DEL JARAMA “EL SOTO”**

Septiembre de 2021

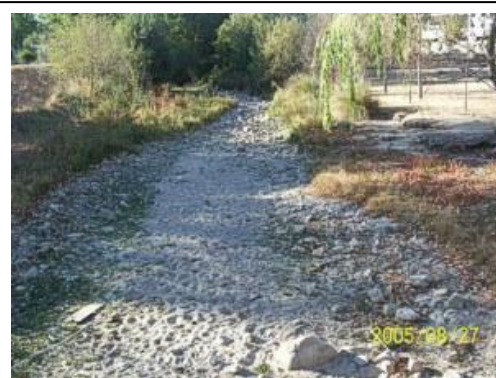
Sorprende la poca solvencia de algunos de estos datos. El ejemplo más sorprendente es el del río Guadalix, cuyo cauce se encuentra prácticamente seco todos los veranos entre la localidad de Miraflores de la Sierra y el embalse de Pedrezuela. Ni siquiera los vertidos de las depuradoras de Miraflores, Siete Abanicos o Pinarejos aportan el caudal mínimo para que el agua circule. Los abusos en la captación de recursos hacen inútil fijar caudales ecológicos (desde el embalse de Miraflores), pero sobre todo es imposible evaluar como “bueno” la calidad química o “bueno o superior” la calidad ecológica o biológica en esta masa de agua (ES030MSPF0442110). Es difícil que de un cauce seco varios meses al año se puedan deducir valores relevantes de calidad biológica o ecológica, por ejemplo respecto a la presencia de vida acuática de

*Julio 2019, río Guadalix, en Guadalix de la Sierra*

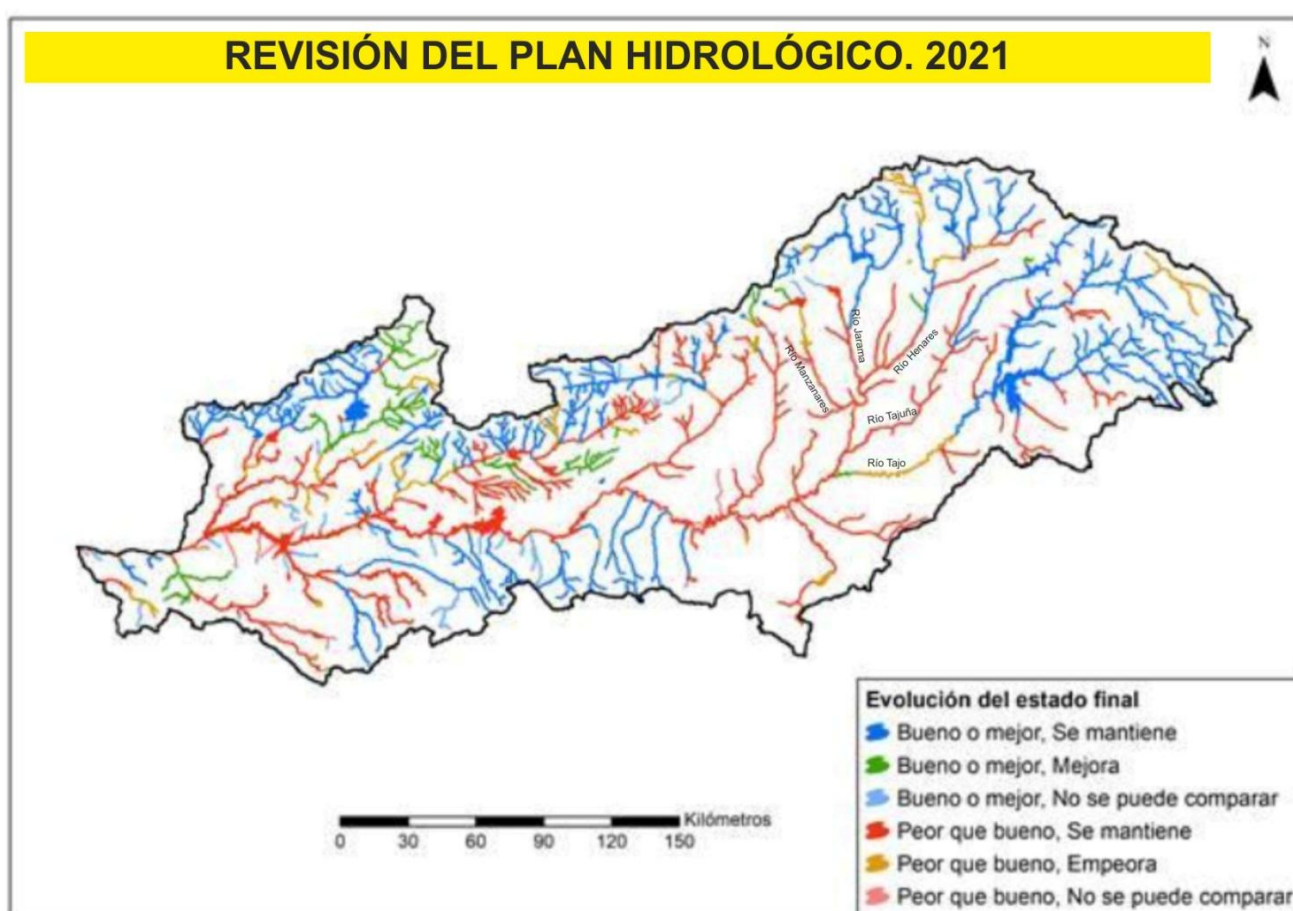
Las previsiones de calidad en las masas de agua de los ríos madrileños para el período 2022-2027 sigue manteniendo niveles de calidad similares a los actuales. Así por ejemplo para el Jarama y sus tributarios en la Comunidad de Madrid (Guadalix, Henares, Tajuña y Manzanares), del total de las 19 masas de agua, en 3 de ellas se prevé mantener para 2027 el actual “buen estado” (ES030MSPF0422021, ES030MSPF0442110 y S030MSPF0432010), para el resto, el 85%, se vuelve a prorrogar “alcanzar el buen estado en 2027”. Las mismas previsiones de incremento de plazos que en anteriores planes hidrológicos.

*Evolución estado final de las masas de agua*

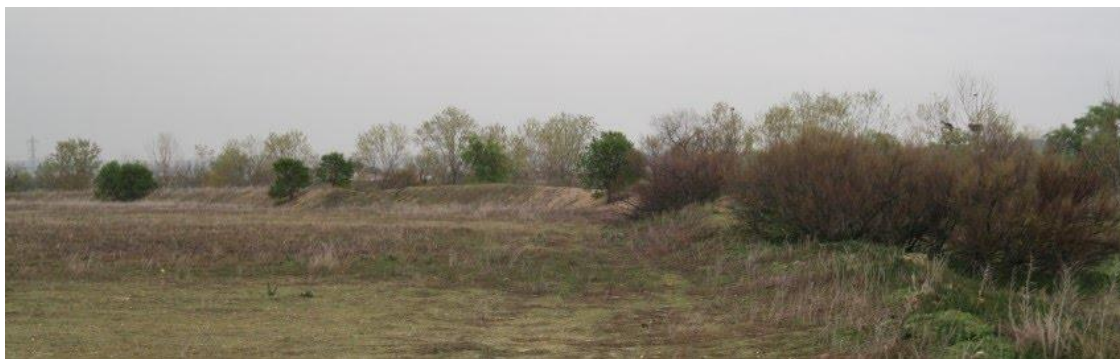
*Mota de tierra, típica en el Jarama y otros ríos de la Comunidad de Madrid*

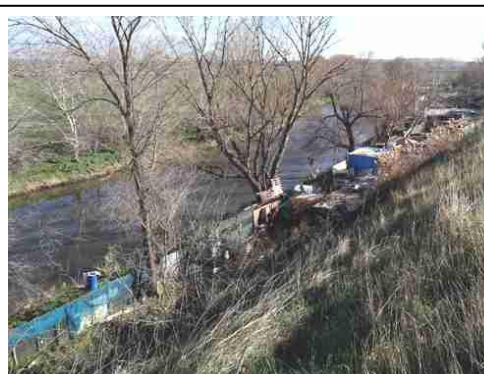
- En la zona de Perales del Río (Getafe) también hay una zona de la ribera del río Manzanares ocupada por chamizos, huertas y construcciones, en un tramo de 500 m. En este caso a la ilegalidad y riesgos de seguridad se añade la situación de salud pública derivada de la cercana desembocadura del Arroyo de La Bulera, un cauce de aguas fecales.

*Chamizos en el Manzanares*

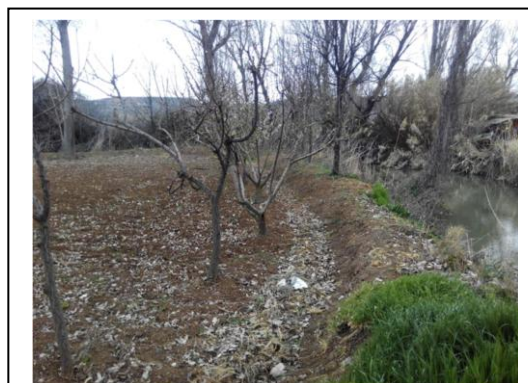
*Ocupación típica por actividades agrícolas*

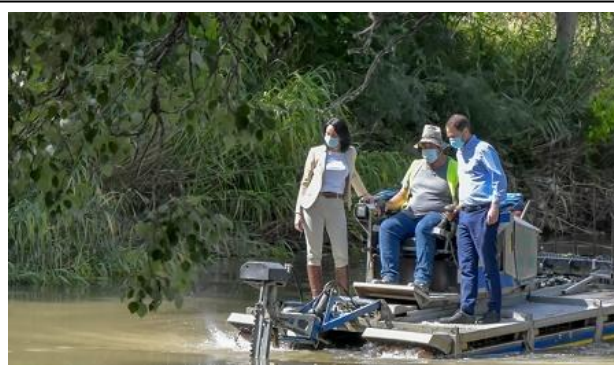
*Cada ayuntamiento actúa contra la mosca negra según su criterio. Algunos, como el de Torrejón de Ardoz arrancan los macrofitos del lecho del río Henares, un tramo fluvial que forma parte de la Red Natura 2000*

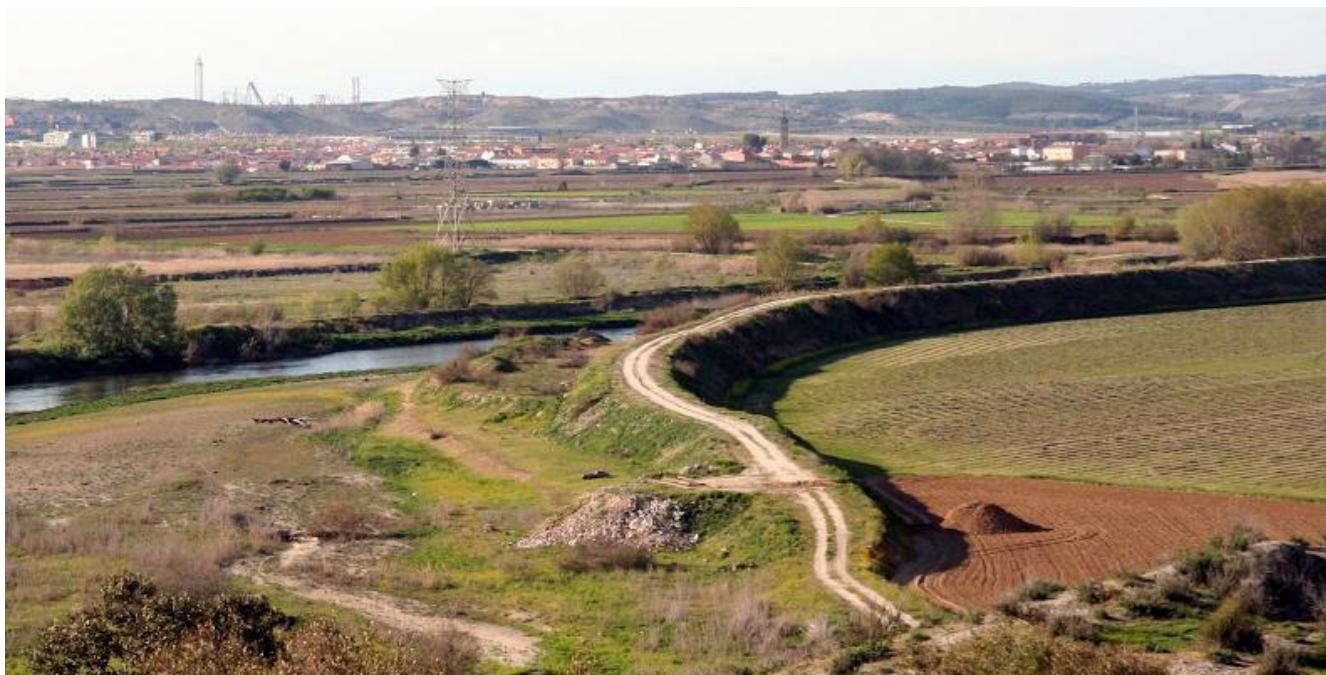
*Mota de tierra en el Jarama (Ciempozuelos). El tramo medio y bajo del Jarama es un escenario habitual de motas y gaviones. El bosque de ribera prácticamente ha desaparecido*

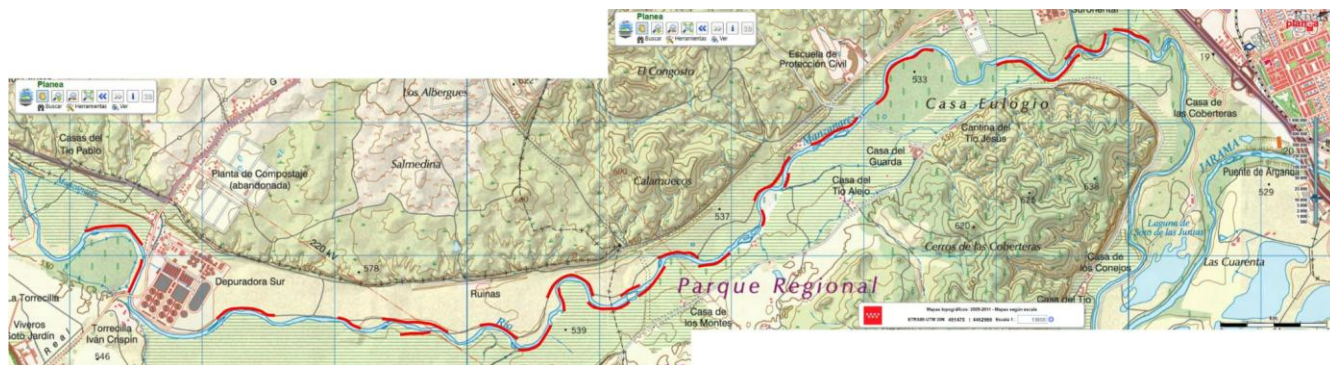
*Localización de algunas de las escolleras que acumula el río Henares, aguas abajo de Perales del Río.*

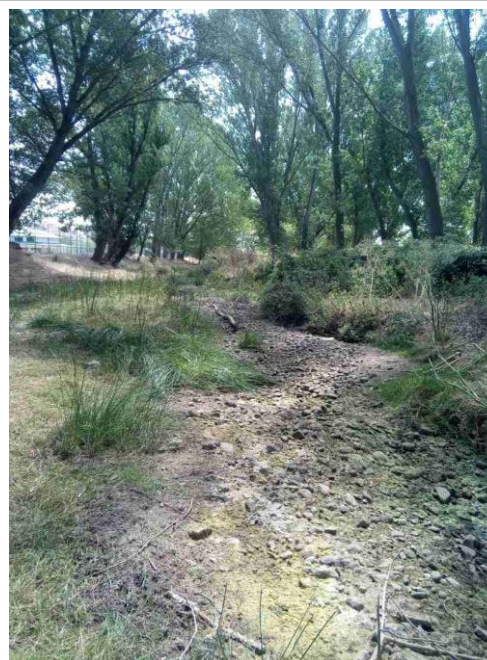
- La presión más relevante de esta masa de agua es su desección forzada del cauce durante varios meses al año en el tramo Miraflores de la Sierra-Guadalix de la Sierra. Este fenómeno, además de los riesgos sanitarios derivados de los vertidos de las EDAR y ganaderos a un cauce urbano (Guadalix de la Sierra), supone la desaparición de toda la vida silvestre que depende del agua, carece de invertebrados, peces, anfibios.... El río Guadalix es tan sólo un recurso y el mejor ejemplo de lo que sucede cuando no se fijan caudales desde los embalses de cabecera (caso del embalse de Miraflores) o se permite la extracción descontrolada del recurso.

*Río Guadalix seco a su paso por Guadalix de la Sierra. Este es el estado habitual del cauce varios meses al año. Se trata de una desecación forzada.*

**MEDIDAS A INCORPORAR:** Además de las que se proponen sobre presiones relevantes en el apartado “4. Presiones que condicionan la calidad ecológica, química y biológica de los ríos madrileños” sugerimos que para esta masa de agua se tengan en cuenta la aplicación de las siguientes medidas:
