**ASUNTO: Alegaciones A LA PROPUESTA DE PROYECTO DEL PLAN HIDROLÓGICO DE CUENCA DEL TAJO 2022-2027**

**DOCUMENTO DE ALEGACIONES DE LA ASOCIACIÓN CONSERVACIONISTA “COLECTIVO AZÁLVARO” AL BORRADOR DEL PLAN HIDROLÓGICO DE CUENCA DE LA PARTE ESPAÑOLA DE LA DEMARCACIÓN HIDROGRÁFICA DEL TAJO (2022-2027)**

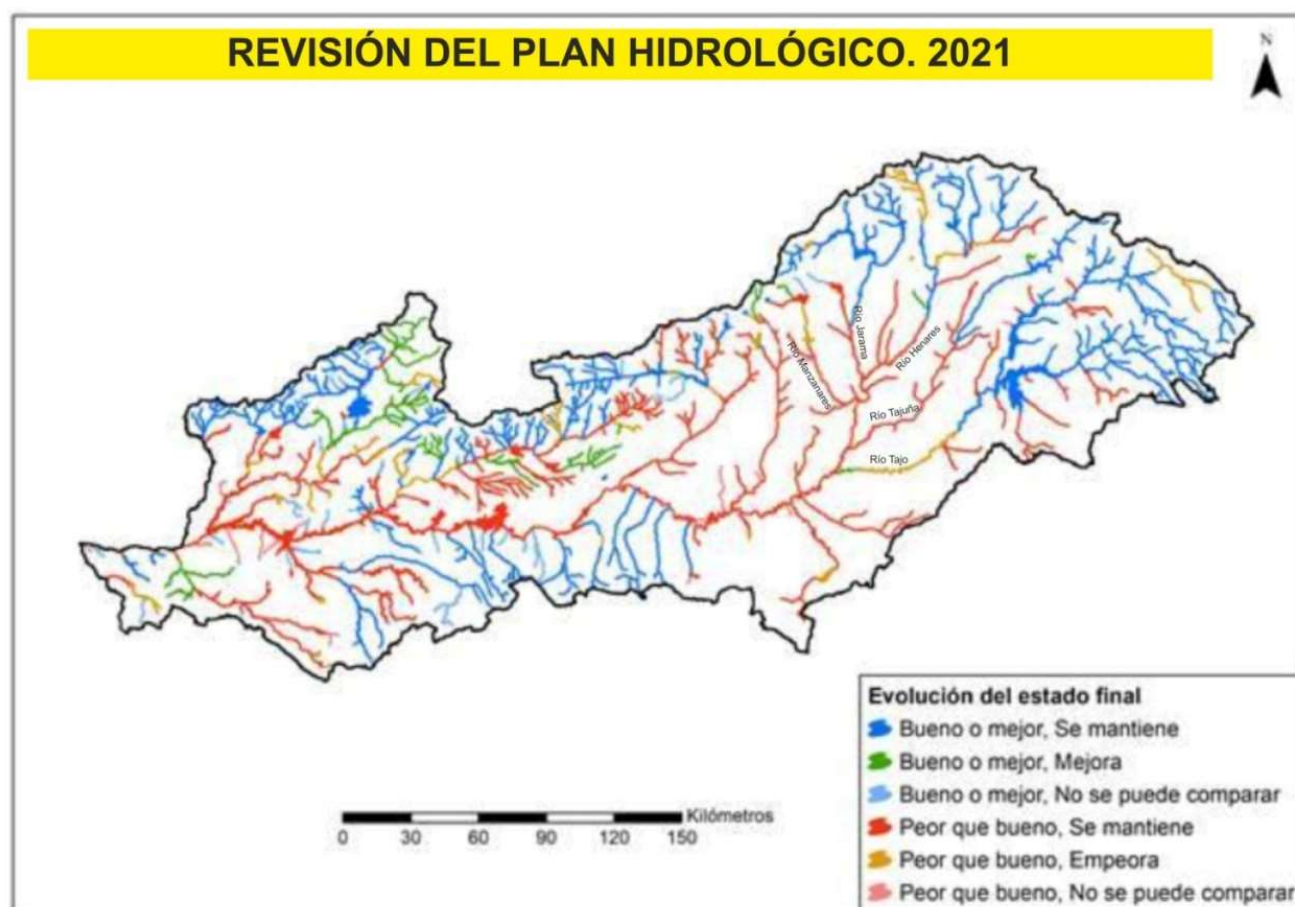
*Evolución estado final de las masas de agua*

Las previsiones de calidad en las masas de agua de los ríos madrileños para el período 2022-2027 sigue manteniendo niveles de calidad similares a los actuales. Por ejemplo para el Jarama y sus tributarios en la Comunidad de Madrid (Guadalix, Henares, Tajuña y Manzanares), del total de las 19 masas de agua:

- en 3 de ellas se prevé mantener para 2027 el actual “buen estado” (ES030MSPF0422021, ES030MSPF0442110 y ES030MSPF0432010)

- para el resto, el 85%, se vuelve a prorrogar “alcanzar el buen estado en 2027”. Las mismas previsiones de incremento de plazos que en anteriores planes hidrológicos.

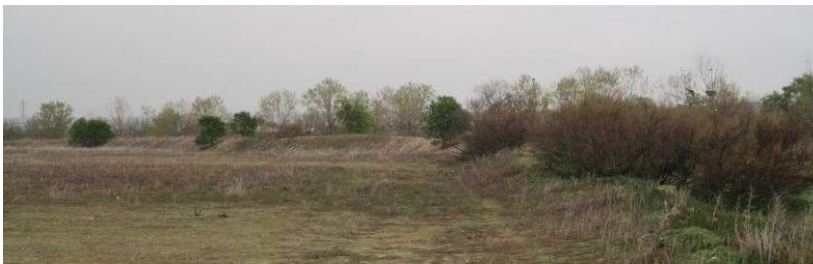
*Mota de tierra, típica en el Jarama y otros ríos de la Comunidad de Madrid*

En este río, existen escolleras y motas que funcionalmente solo sirven para proteger y facilitar espacio fluvial a las explotaciones agrícolas y ganaderas de los riesgos de las avenidas; los chamizos y construcciones ilegales llevan años instalados en suelos de titularidad pública para pequeños huertos, gallineros e incluso para viviendas.

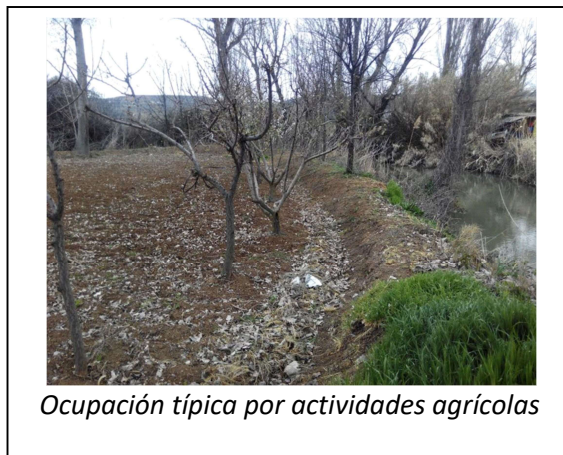
Ocupación típica por actividades agrícolas

La ocupación de las riberas por actividades agrícolas se producen a lo largo de muchos kilómetros de ribera y consiguen la ampliación de la superficie cultivable a costa del bosque de ribera y el patrimonio público. Además de las consecuencias directas sobre la calidad ecológica, la actividad agrícola a tan escasa distancia del río es una amenaza para la calidad de las aguas por la influencia de los fitosanitarios empleados en la agricultura. El Tajuña es el río madrileño más alterado por la presencia de nitratos (ver apartado sobre nitratos).

Los escasos tramos donde se ha deslindado el DPH (caso del tramo superior en Ambite de Tajuña o el tramo de Morata de Tajuña) confirman que la actividad agrícola invade amplios tramos del dominio público. *Para más información ver en [anexo 13](#)*. El área potencial del bosque de ribera se puede intuir, como lo atestigua la presencia de antiguos sotos relictos y el regenerado de *Populus alba* sobre los propios cultivos. La Comunidad de Madrid considera que la cobertura de la zona riparia en el Tajuña se mantiene en el 50% en gran parte del tramo

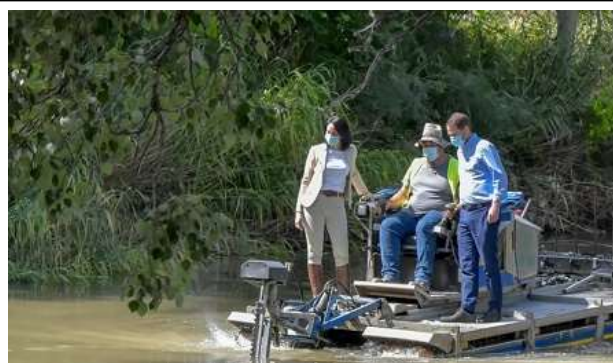
*Cada ayuntamiento actúa contra la mosca negra según su criterio. Algunos, como el de Torrejón de Ardoz arrancan los macrofitos del lecho del río Henares, un tramo fluvial que forma parte de la Red Natura 2000*

La presencia creciente de este insecto tiene estrecha relación con el notable desarrollo de macrofitos en el fondo del cauce, donde se refugian las larvas de esta especie. En un régimen natural las crecidas primaverales arrancarían estos refugios y regenerarían el cauce, pero eso ya no sucede habitualmente. La única excepción ha sido 2021, este año las crecidas provocadas por el fenómeno meteorológico de “Filomena” han provocado el arrastre de los macrofitos y la casi desaparición de este insecto y sus molestias, al menos en las riberas del Jarama y el Henares; y no tanto en el Manzanares y Tajo, donde las crecidas fueron mucho más moderadas por la

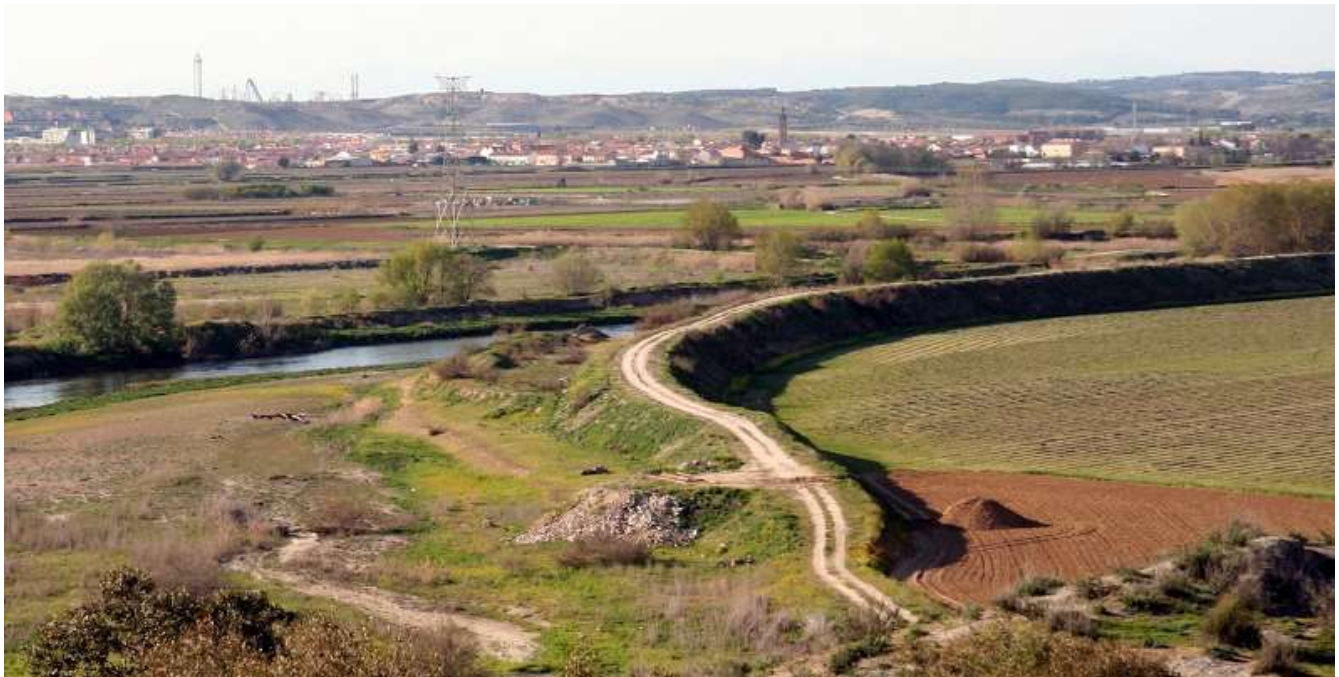
*Mota de tierra en el Jarama (Ciempozuelos). El tramo medio y bajo del Jarama es un escenario habitual de motas y gaviones. El bosque de ribera prácticamente ha desaparecido*
