**ESTUDIO DE LA CALIDAD DE LAS AGUAS DE LA CUENCA Y  
EMBALSE DE TALAVÁN. EXTREMADURA**

**RESUMEN Y COMENTARIOS**

**Embalse de Talaván**

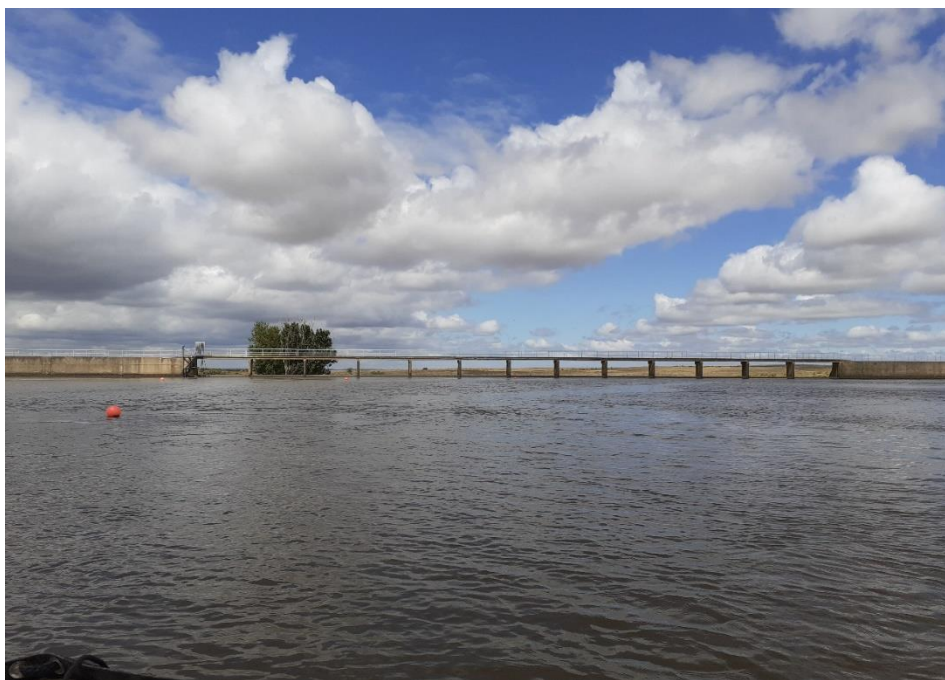
Figura 1. Vista general de la presa desde el cuerpo del embalse.

La presa fue construida en el año 1977 y es de tipo gravedad con aliviadero de labio fijo. Tiene una altura sobre los cimientos de 14,85 m y de 11,6 m sobre el lecho, con una longitud de coronación de 279,85 m. El volumen del embalse a la cota del Nivel Máximo Normal (NMN) es de 1,14 Hm<sup>3</sup>, siendo la superficie de la lámina de agua a esa cota de 41,17 ha.

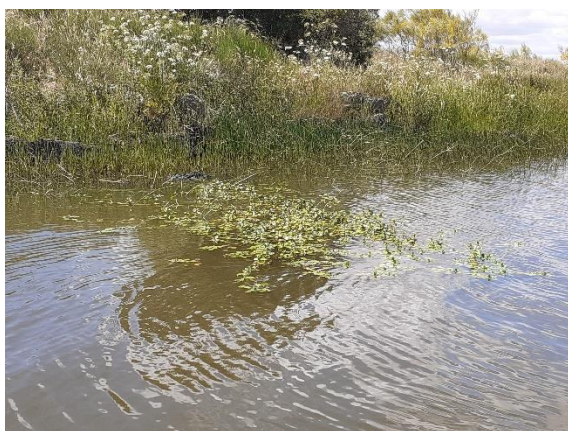
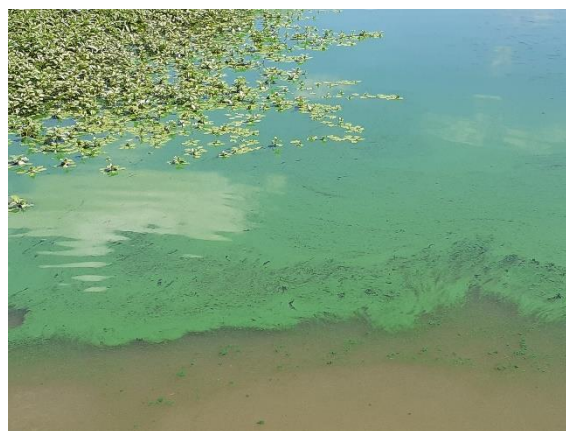
Figura 9. Presencia de *Ludwigia* en las campañas de 2021 y detalle del Bloom observado en la campaña del 08/09/2021.

El cinturón de vegetación que rodea el embalse es estrecho y se encuentra amenazado por la presencia de *Ludwigia*, género que cuenta con especies exóticas de carácter invasor. El cordón ripario es prácticamente inexistente en el trazado de los cauces principales. Estas situaciones limitan la capacidad tampón de las riberas frente a los aportes de nutrientes y sedimento por escorrentía.

segunda campaña de 2021 (08/09/2021), aunque destacaba la extensión del bloom de algas, que ocupaba gran parte de la Cola Talaván, parte de la Cola Marivicente, así como parte del vaso central del embalse, los indicadores de biomasa en la muestra de la zona de máxima profundidad registraron valores dentro del rango de potencial bueno o superior.

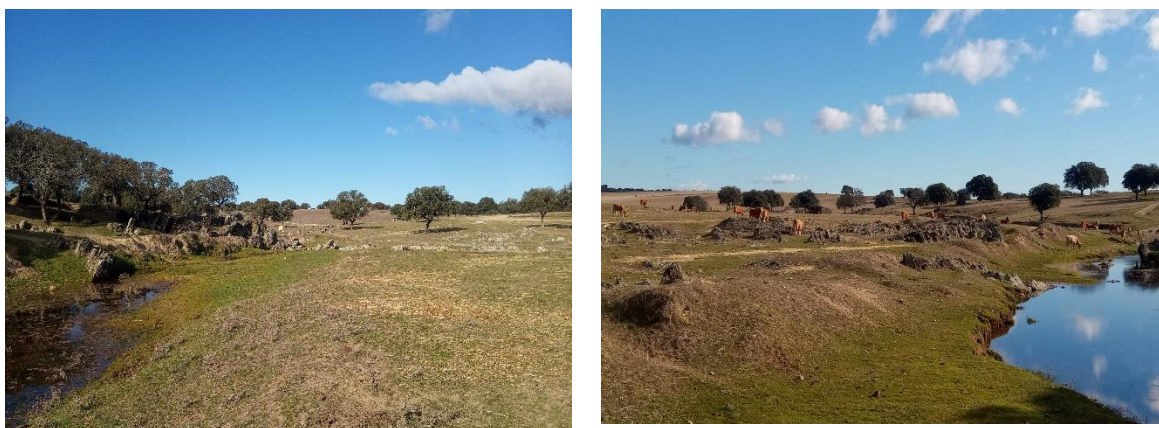
Figura 10. Ribera y zona contigua alterada y desprotegida de vegetación en el arroyo Talaván. Ocupación del cauce por el ganado.

Si bien no toda esta carga es movilizable por escorrentía, en las granjas ganaderas localizadas en las cercanías de los arroyos de la red hidrográfica del embalse de Talaván el ganado ocupa el cauce y los terrenos aledaños, principalmente en el tramo medio y bajo del arroyo Talaván. La ribera y el terreno contiguo se encuentran completamente alterados y desprotegidos de vegetación. Esta situación genera un impacto directo sobre la zona de servidumbre de los cauces e indirecto en períodos de precipitaciones facilitando los aportes de nutrientes por escorrentía.

En las granjas ganaderas localizadas en las cercanías de los arroyos de la red hidrográfica del embalse de Talaván el ganado ocupa el cauce y los terrenos aledaños, principalmente en

el tramo medio y bajo del arroyo Talaván. La ribera y el terreno contiguo se encuentran completamente alterados y desprotegidos de vegetación. Esta situación genera un impacto directo sobre la zona de servidumbre de los cauces e indirecta en períodos de precipitaciones facilitando los aportes de nutrientes por escorrentía. Se considera la principal fuente de aportes de nutrientes al embalse de Talaván.
