## **Análisis de la evolución de la vegetación de ribera en el tramo del río Tajo entre el embalse de Entrepeñas y la desembocadura del río Jarama**

diciembre 2021

El presente Informe se redacta a petición de TECNOLOGÍAS Y SERVICIOS AGRARIOS SA.,SME.,MP.

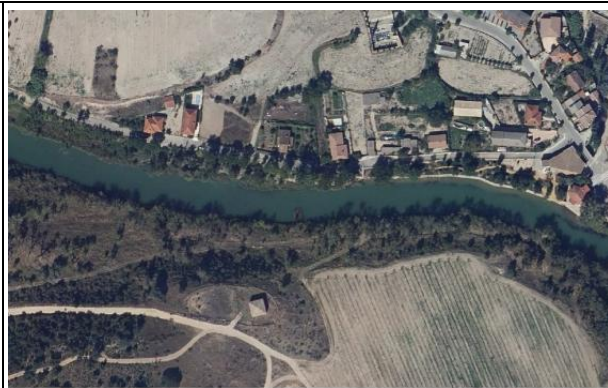
Zona urbana tan próxima que el cauce ha sido transformado en un parque con arbolado alóctono (*Robinia pseudoacacia*, *Platanus x hispanica*, *Cydonia oblonga*, *Ulmus pumila*, *Pinus pinea*, *Aesculus hippocastanum*, etc.) e instalaciones para pícnic. Algunos ejemplares de álamo (*Populus alba*) sobre viven en ambas márgenes y los carrizales (*Phragmites australis*) con alguna sisca (*Imperata cylindrica*), constituyen los únicos restos de vegetación natural.

PRINCIPAL AMENAZA: **ACTIVIDAD**  
**HUMANA (Recreativa margen izquierda)**

PROPUESTAS MEJORA: **REFORESTAR**  
**AMBAS MÁRGENES (Especies autóctonas**  
**compatibles)**

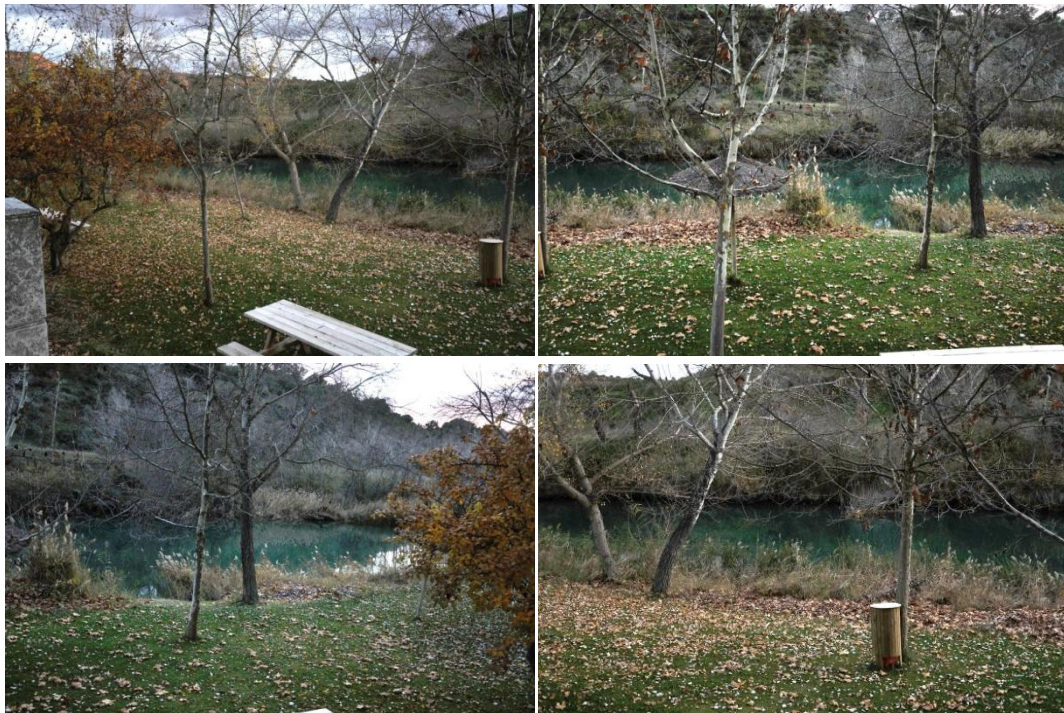
Riberas muy degradadas por la transformación completa del cauce en zona recreativa con arbolado alóctono (margen derecha) y por extensión de los cultivos agrícolas en la margen izquierda.

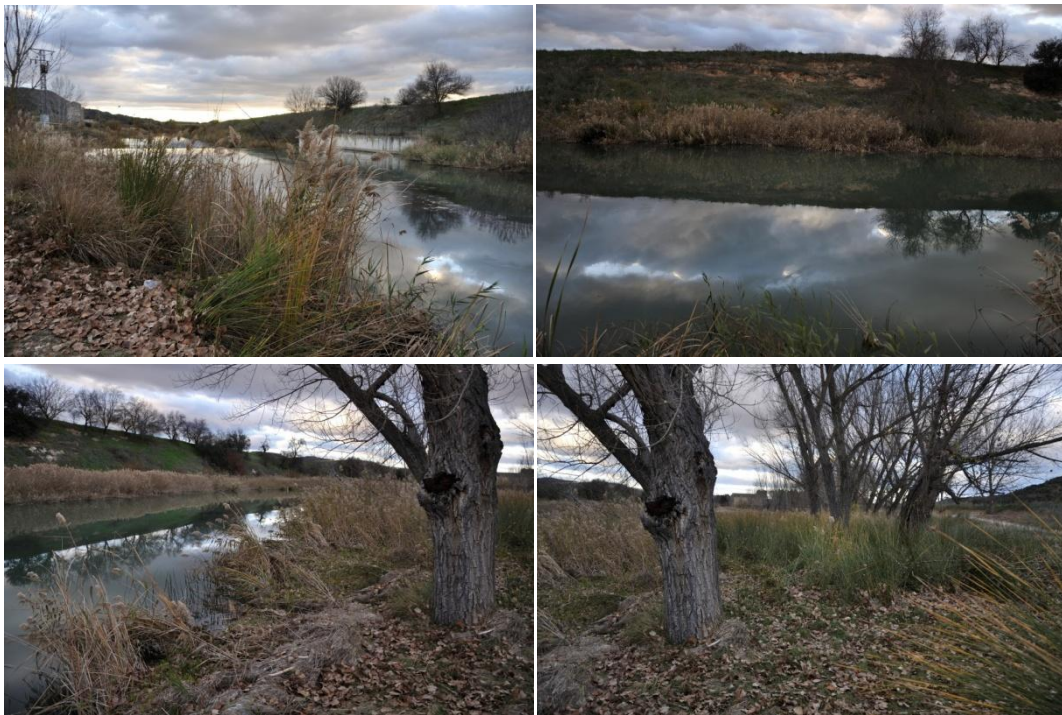
Vistas del azud, márgenes, y ejemplares del chopo híbrido *P. x canadensis*.

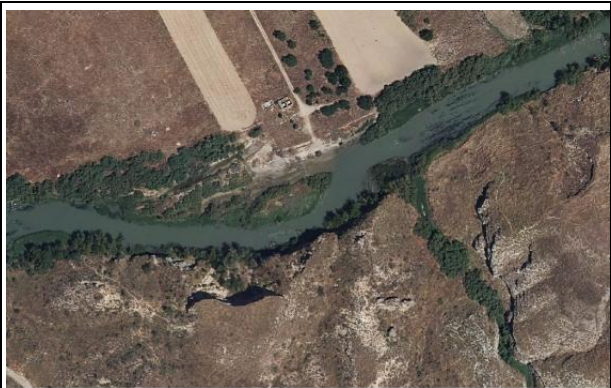
**Estación TA12072. Ribera del Tajo cerca de Fuentidueña de Tajo**

En este punto aparece un afloramiento salino que afecta sobre todo a la margen derecha, donde aparece además una actividad ganadera y agrícola, aunque de menor intensidad que en otras zonas del cauce. El tarayal halófilo (*Suaedo braun-blauqueti-Tamaricetum*) aparece muy abierto y destaca sobre todo el matorral halófilo dominado por *S. cf. braun-blauquetii* y *Atriplex halimus* y algunas gramíneas. Por el contrario la margen izquierda presenta una morfología más abrupta y vegetación mejor desarrollada con *Populus alba*, *P. nigra*, *Fraxinus angustifolia*, *Salix neotricha*, *S. purpurea*, *S. triandra*, *Rubus ulmifolius* y una buena franja de helófitos (*P. australis*, *T. dominguensis*). También dentro del cauce se observan masas de hidrófitos, probablemente especies de *Potamogeton* sp.pl. a los que no se ha podido tener acceso. La dinámica fluvial podría a pesar de la salinidad autoregenerar ambas márgenes si disminuye la intensidad de la explotación ganadera.

PROPUESTAS MEJORA: **RESTAURACIÓN  
MARGEN DERECHA**

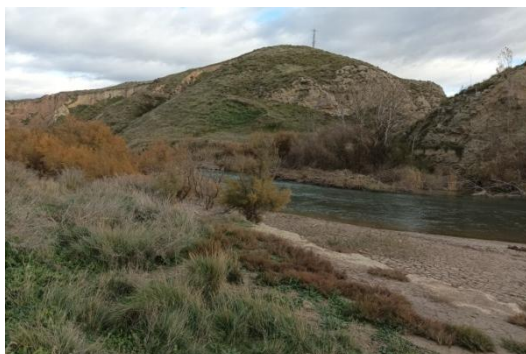
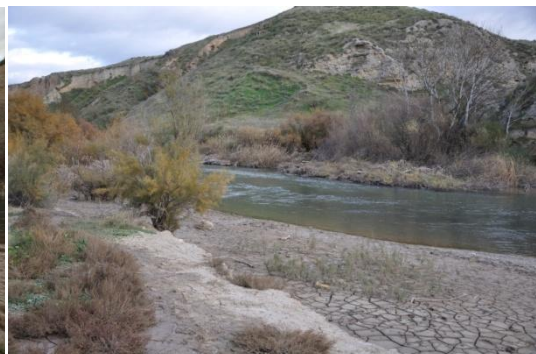
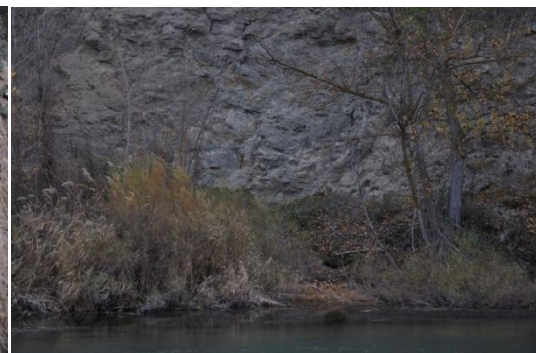
Tarayal salinizado (m. derecha) y margen abrupto y mejor conservado (m. izquierda).

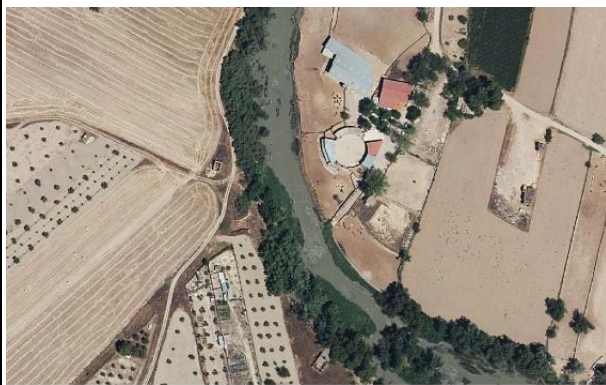
**Estación TA12075.** Ribera del Tajo en las proximidades de explotación ganadera intensiva

Sobre todo en la margen izquierda se conserva una mancha del bosque ripario con *Populus alba*, *Fraxinus angustifolia*, *Tamarix gallica*, varias especies de sauces y sobre todo hay ejemplares de *P. nigra* silvestres como parte de la alameda-chopera (*Rubio-Populetum*). Algunos ejemplares de zarza (*Rubus ulmifolius*) y los helófitos *Phragmites australis* y *Typha domingensis* constituyen toda la vegetación de la zona.

La actividad ganadera intensiva en la margen derecha interrumpe toda la vegetación hígrófila, llegando sus instalaciones hasta el mismo borde del río y cortando el acceso natural hacia el mismo.

PROPUESTAS MEJORA: **REFORESTAR MARGEN DERECHA**

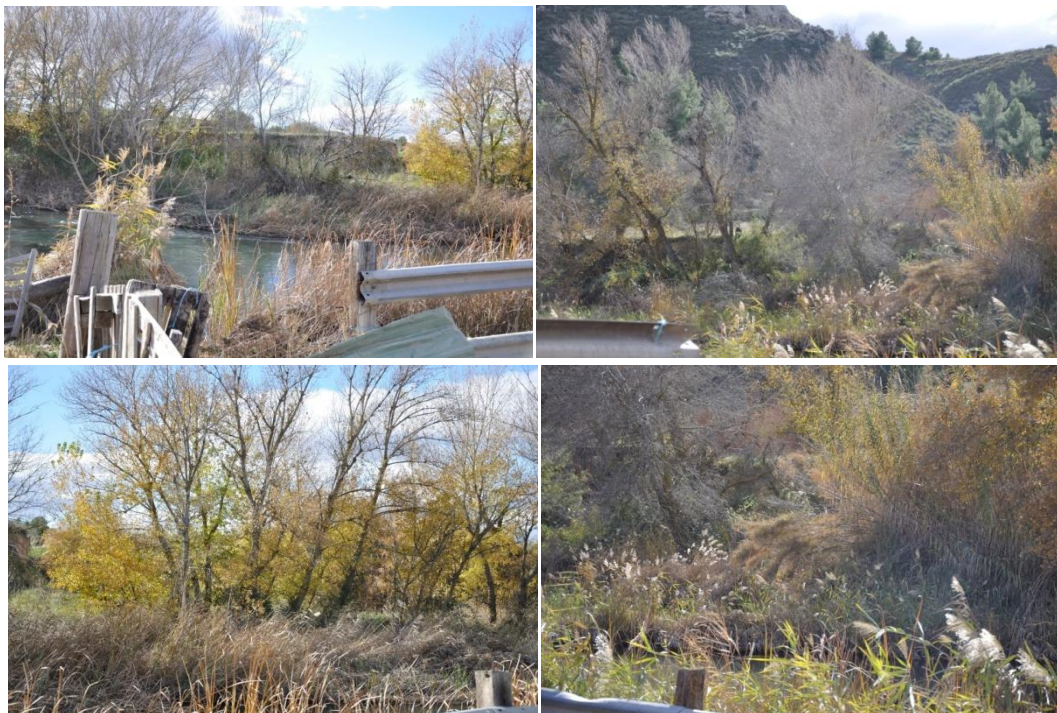
Distintos aspectos del bosque ripario.

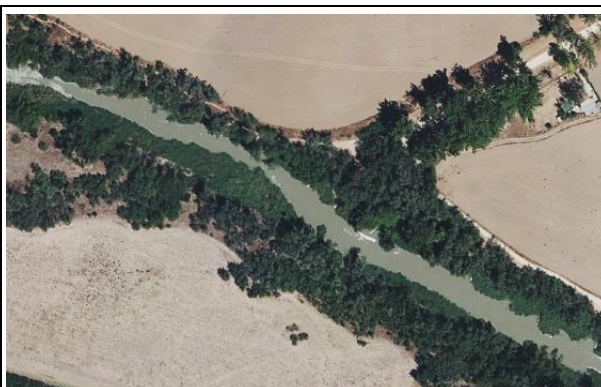
**Estación TA13245.** Ribera del Tajo en las proximidades de Aranjuez

El bosque ripario (*Rubio-Populetum albae*) presenta pequeñas manchas bien constituidas pero muy abiertas entre sí, con claros realizados para albergar puestos de pesca deportiva que están numerados. Además presentan elementos extraños como pallets de madera, restos de objetos y basuras abandonados por los pescadores. Es precisamente en estos huecos más soleados donde se produce la mayor infestación de la especie alóctona invasora *Periploca graeca*. Se trata de una *Asclepiadaceae* trepadora originaria del Mediterráneo oriental, que alcanza en este punto una gran biomasa en ambas márgenes y constituye la principal amenaza a la regeneración natural de la alameda.

PROPUESTAS MEJORA: **ELIMINAR**  
*Periploca graeca*

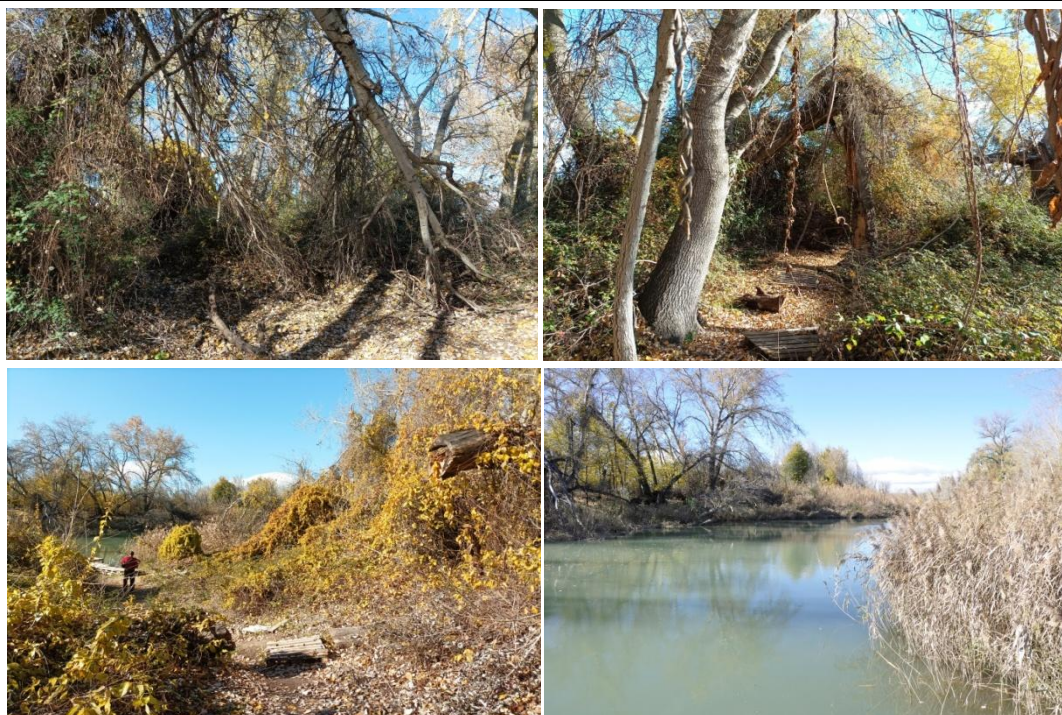
Distintos aspectos del bosque ripario, colonizado por la liana invasora *Periploca graeca*.

Están presentes varias especies leñosas propias del bosque ripario y la orla espinosa como *Populus alba*, *Ulmus minor*, *Fraxinus angustifolia*, *Salix triandra*, *Crataegus monogyna*, junto con otros procedentes de los huertos y jardines adyacentes como *Platanus x hispanica* o *Celtis australis*. Pero sin duda es la invasora *P. graeca* la especie dominante en este punto.

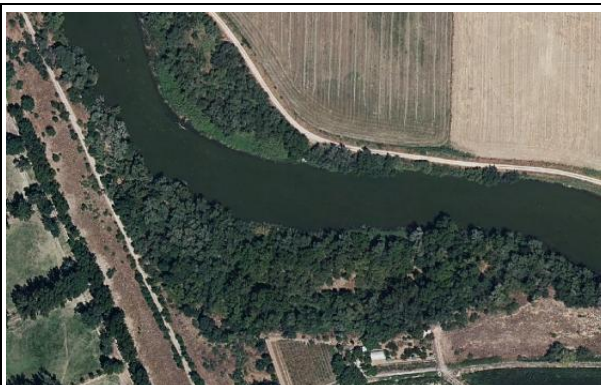
Masa forestal bien establecida en la margen izquierda alameda dominada por *Populus alba*, con algunos ejemplares de *Ulmus minor* y *Tamarix gallica* (*Rubio tinctori-Populetum albae*). Además hay en su interior ejemplares del chopo euramericana *P. x canadensis*, un cultivar ornamental del olmo de montaña *Ulmus glabra* cv. 'Lutescens', ejemplares de morera común *Morus alba* y de frutales asilvestrados como *Pyrus communis*.

PROPUESTAS MEJORA: **CONTROL VERTIDOS**

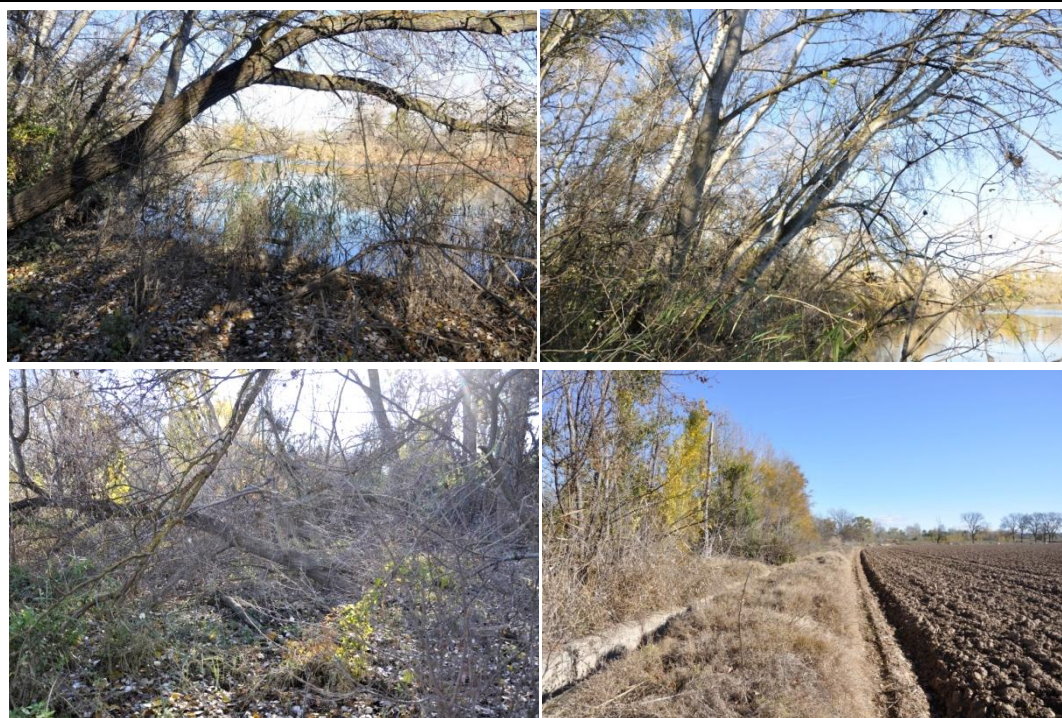
El sotobosque arbustivo apenas está desarrollado con algunos restos del espinar reducidos a la presencia de la zarza (*Rubus ulmifolius*) y la granza o rubia de tintoreros (*Rubia tinctorum*). También aparecen trepando algunas plantas de nueza blanca (*Bryonia cretica* subsp. *dioica*). Lo más notable en el sotobosque es la extensa cubierta de la ortiga mayor (*Urtica dioica*), una planta hipernitófila capaz de soportar la sombra, perteneciente a la asociación de hierbas nitrófilas *Urtico-Sambucetum ebuli*. Esto va en consonancia con la capa continua de sedimentos finos que se observan en el suelo y en algunas ramas y troncos marcando el nivel de inundación y que debe corresponder a contaminación por vertidos orgánicos principalmente. Junto a las ortigas en algunos claros más soleados aparecen malas hierbas generalistas como *Aster squamatus*, *Conyza canadensis*, *Solanum villosum*, *Rumex conglomeratus*, etc. En cuanto a la primera banda riparia está totalmente ocupada por carrizal (*Typho-Schoenoplectetum glauci*) sobre todo en la margen derecha, menos desarrollado en la margen izquierda, dominado por *Phragmites australis* con algún ejemplar aislado de *Typha dominguensis*. Aguas abajo del punto de muestreo y muy próximas, se encuentra una o dos fincas de recreo (cría o actividades con caballos) cuyo impacto directo no hemos observado, aunque ocupan una parte del suelo público correspondiente a la ribera.

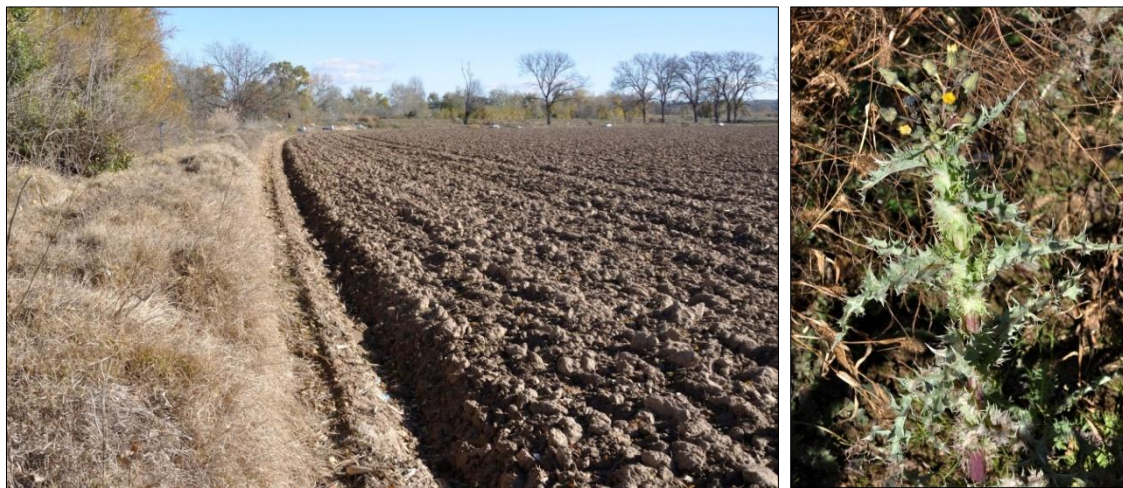
*Figura 5.- Presiones de la actividad agrícola sobre el bosque de ribera*

El mayor impacto de la agricultura sobre el espacio ripario se produjo ya en los siglos pasados, en que se expandieron los regadíos a costa de las terrazas fluviales y el bosque en galería. Según García-Redondo (2013), dentro del Tajo madrileño se produjo una reducción drástica desde las 1.306 ha de bosque ripario en 1946 hasta las 636 ha que se presentaban en 1991 y toda esa merma fue a parar a la extensión de regadíos, desde ese año y según el mismo autor la disminución ya no es tan significativa.

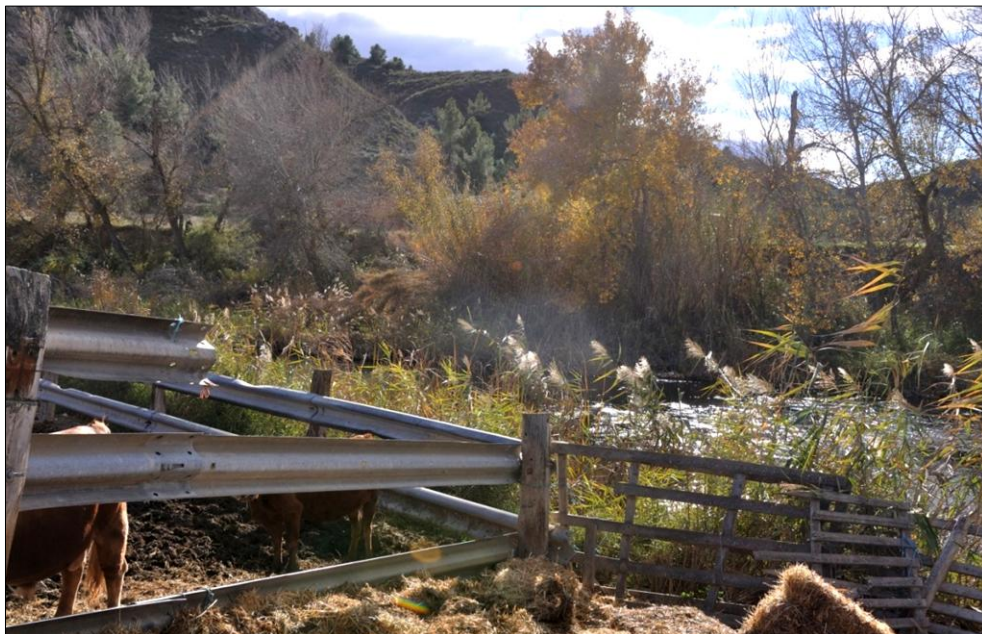
*Figura 6.- Explotación bovina en el borde del cauce en la estación de muestreo TA12075 Noblejas*

El arrastre de estos residuos o sus lixiviados hasta el río provoca un incremento de nutrientes importante, lo que lleva a una proliferación de comunidades vegetales nitrófilas, que modifican sensiblemente las propias de los bosques de ribera.

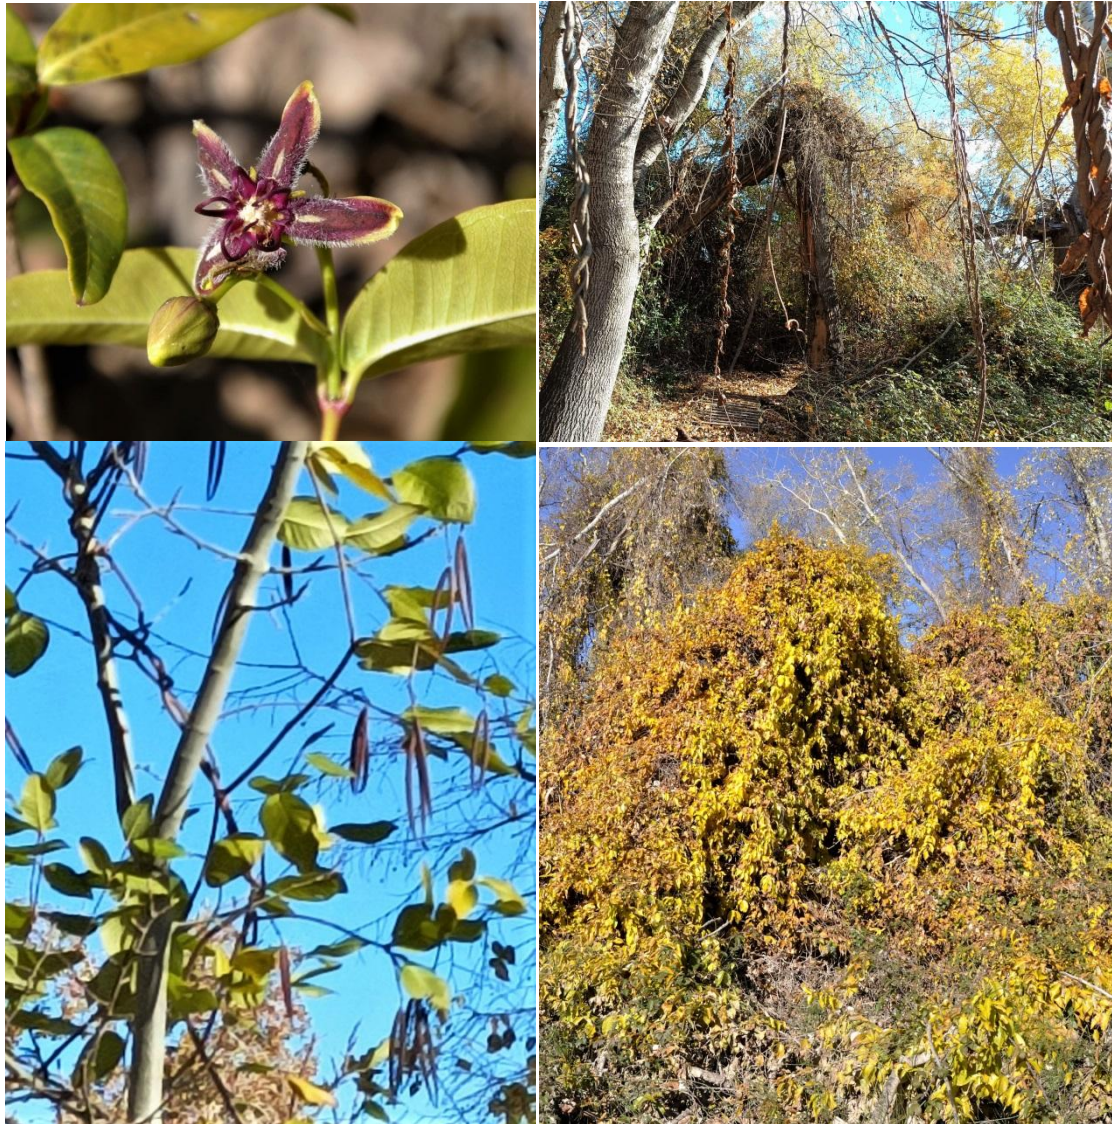
Figura 7.- Detalle de la flor de *Periploca graeca*. Tallos lianoides potentes. Frutos en cápsulas dehiscentes péndulas que producen numerosas semillas con pelos sedosos que favorecen su dispersión por el viento. Crecimiento masivo tanto en el suelo (capacidad de competir con las zarzas), como trepando a las copas de los árboles.

Pero, sin duda, la especie más peligrosa de comportamiento invasivo que se ha detectado en este trabajo es la trepadora caducifolia *Periploca graeca* L. (Asclepiadaceae), que tiene su origen en Europa suroccidental y Asia occidental de donde fue importada como planta ornamental a Europa occidental al menos desde finales del siglo XIX (Barras, 1899), pero no es detectada como planta invasora hasta casi principios del presente siglo (Bolòs & Vigo, 1996; Aizpuru *et al.*, 2001; Conesa *et al.*, 2009; Sierra *et al.*, 2005), quizás coincidiendo con una mayor degradación del bosque ripario. A pesar de esto no aparece en el listado del libro rojo de plantas invasoras (Sanz *et al.*, 2004), quizás por ser ese momento precisamente cuando estaba empezando a serlo. Se trata de una planta muy heliófila por lo que solo cuando se abren grandes claros en el bosque ripario consigue establecerse con potencia invasiva, por lo que el mantenimiento de una buena estructura en el bosque galería y su conectividad, son las mejores herramientas de control.

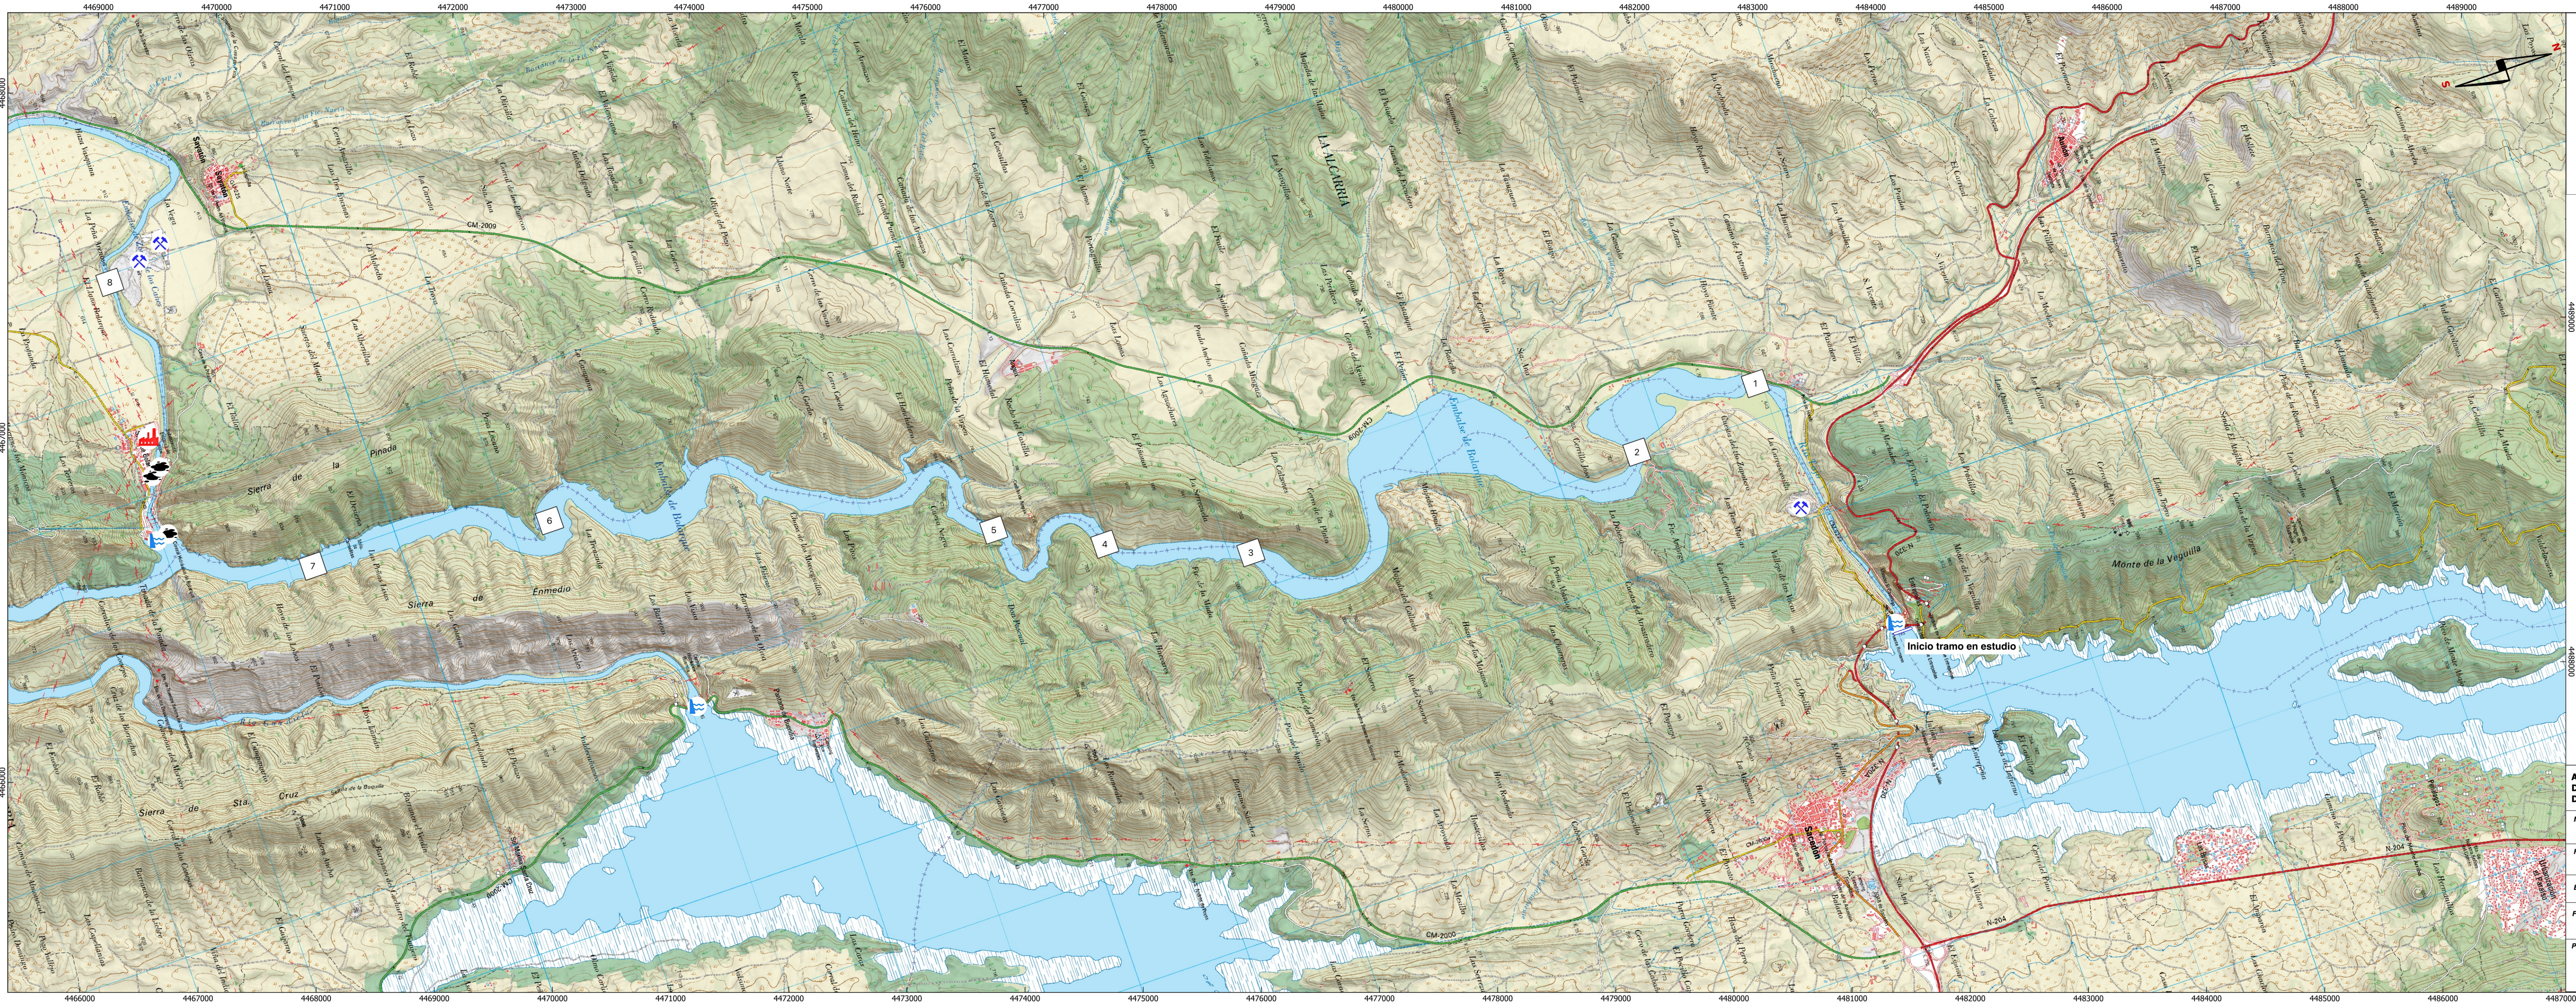
## 8.6.- PLANOS

- Red biológica en ríos
- Inicio / fin tramo en estudio
- Parcelas de muestreo
- Extracción minera
- Ganadería
- Industria, dotaciones y servicios
- Presas
- Residuos
- Vertidos
- Pesca
- Obras longitudinales
- Rutas senderismo
