LIFE+ Cipriber

## La Confederación Hidrográfica del Tajo inicia la demolición de tres azudes en la provincia de Salamanca

Nº	1	<b>DESCRIPCIÓN DEL ELEMENTO</b>			
Parte 1 de 2					
<b>LOCALIZACIÓN</b>					
ID	9004	DENOMINACIÓN	Almazara de San Esteban de la Sierra	TÉRMINO MUNICIPAL	San Esteban de la Sierra
CAUCE	Alagón	MASA DE AGUA	ES030MSPF0906010	PROVINCIA	Salamanca
<b>COORDENADAS ( ETRS89)</b>					
HUSO	30	X	254450	Y	4488756
<b>CARACTERÍSTICAS DEL OBSTACULO</b>					
TIPO	Azud		TEMPORALIDAD	Permanente	
LONGITUD (m)	45.7		ALTURA DESDE EL CAUCE (m)	4.6	
MATERIAL	Mampostería, Ladrillo y cemento	TIPOLOGÍA CONSTRUCTIVA	Azud vertedero	ESTADO DE CONSERVACIÓN	Regular
TIPO DE ELEMENTO DE DESAGÜE	Toma de agua para canal		ESCALA DE PECES (si/no)	No	CANAL DE DERIVACIÓN (si/no) Si, Margen izquierda

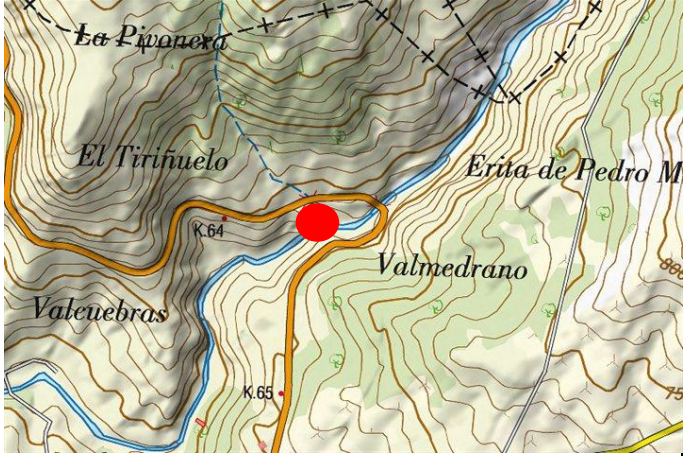
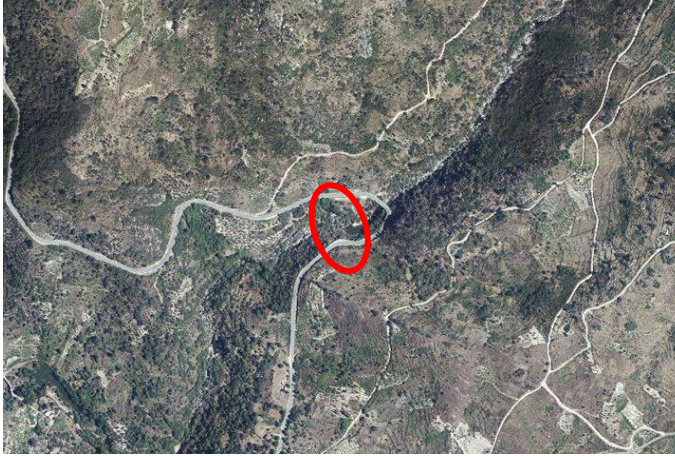
<b>ÍNDICE DE FRANQUEABILIDAD</b>			100		
<b>USOS</b>					
USO	Industrial		ESTADO DE FUNCIONAMIENTO	Abandonado	
ESTADO ADMINISTRATIVO	En la información proporcionada por la confederación aparece como en funcionamiento. Según las indicaciones de guardería se concluye que está en desuso, dado que se construyó para alimentar una almazara pero nunca se puso en funcionamiento.

<b>FACTORES MEDIO AMBIENTALES</b>					
POSICIÓN RESPECTO A AZUD LÍMITE DE ESPECIES INVASORAS	Aguas arriba		RED NATURA 2000	LIC ES 4150121 RIBERAS DEL ALAGON Y AFLUENTES	
<b>OBSERVACIONES</b>					
<p>Visitado el 23 de noviembre de 2015. Fácil acceso, posible adecuación de camino para las obras.</p> <p>Azud compuesto por una primera capa de ladrillos y cemento seguido de una acumulación de bolos propios del cauce.</p>

## ACTUACIÓN A REALIZAR

- Trabajos preparatorios
- Demolición
- Actuaciones de recuperación ambiental
- Seguimiento piscícola
- Instalación de paneles informativos

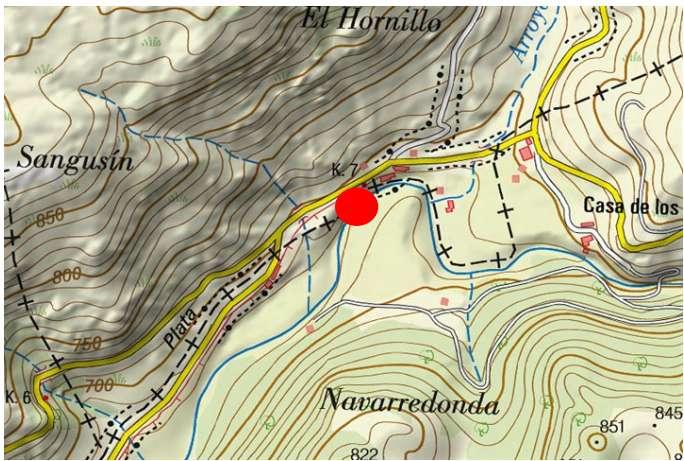
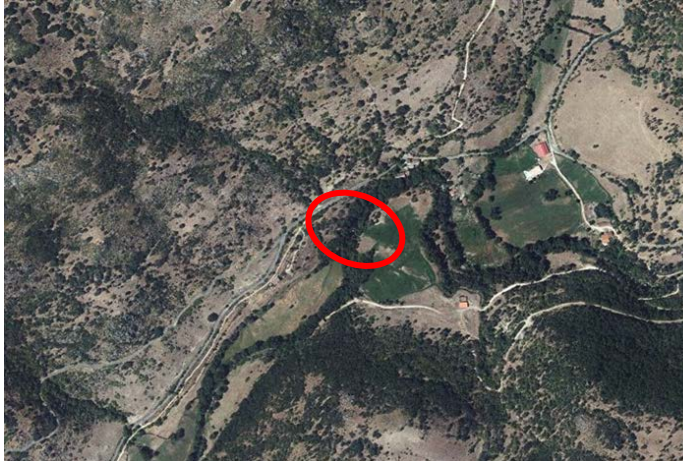
ÍNDICE DE FRANQUEABILIDAD				75			
USOS							
USO	Riego		ESTADO DE FUNCIONAMIENTO		Derecho de explotación caducado.		
ESTADO ADMINISTRATIVO	Según los datos valorados para la elaboración del informe previo, el azud se encontraba en uso. La Guardería informa, durante la visita, que la concesión se encuentra en caducidad. Esta situación queda pendiente de verificar por la CH Tajo.

FACTORES MEDIO AMBIENTALES							
POSICIÓN RESPECTO A AZUD LÍMITE DE ESPECIES INVASORAS			Aguas arriba	RED NATURA 2000	LIC ES 4150126 VALLE DEL CUERPO DE HOMBRE		
OBSERVACIONES							
<p>Visitado el 23 de noviembre de 2015. Dificultades para acceder al azud.</p> <p>El índice de franqueabilidad de este azud, según los datos previos es de 75 sobre 100. Durante la visita se repara en que, según las características técnicas del mismo, este dato puede ser superior.</p>

## ACTUACIÓN A REALIZAR

- Trabajos preparatorios
- Demolición
- Actuaciones de recuperación ambiental
- Seguimiento piscícola
- Instalación de paneles informativos

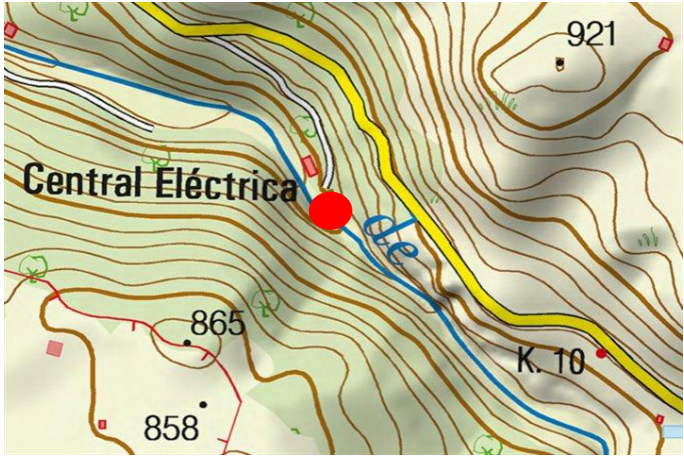
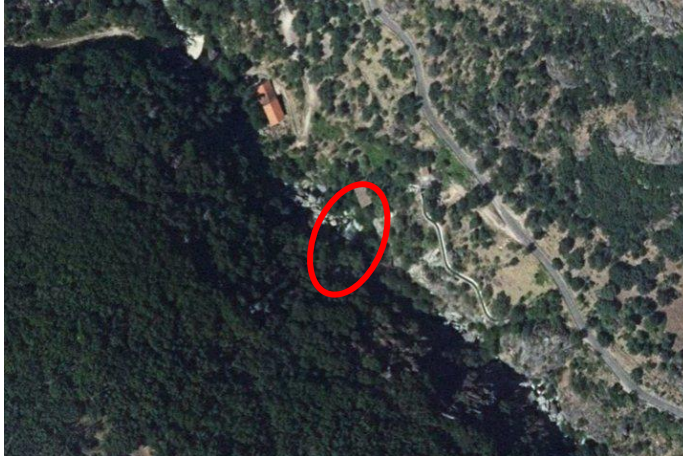
<b>ÍNDICE DE FRANQUEABILIDAD</b>			100		
<b>USOS</b>					
<b>USO</b>	Energía		<b>ESTADO DE FUNCIONAMIENTO</b>	Fuera de servicio	
<b>ESTADO ADMISTRATIVO</b>	Fuera de servicio

<b>FACTORES MEDIO AMBIENTALES</b>					
<b>POSICIÓN RESPECTO A AZUD LÍMITE DE ESPECIES INVASORAS</b>	Aguas arriba		<b>RED NATURA 2000</b>	LIC ES 4150126 VALLE DEL CUERPO DE HOMBRE	
<b>OBSERVACIONES</b>					
<p>Visitado el 23 de noviembre de 2015.  Acceso muy complicado, posible necesidad de demolición por medios manuales.</p>

## ACTUACIÓN A REALIZAR

- Trabajos preparatorios
- Demolición
- Actuaciones de recuperación ambiental
- Seguimiento piscícola
- Instalación de paneles informativos
