## VALORACIÓN DEL ESTADO HIDROMORFOLÓGICO DEL RÍO TAJO A SU PASO POR ARANJUEZ

**INGENIERIA Y CIENCIA AMBIENTAL, SL**

20 DE DICIEMBRE DE 2021

**DESIGNACIÓN DEL DOCUMENTO:** ESTADO HIDROMORFOLÓGICO RIO TAJO EN ARANJUEZ 201221

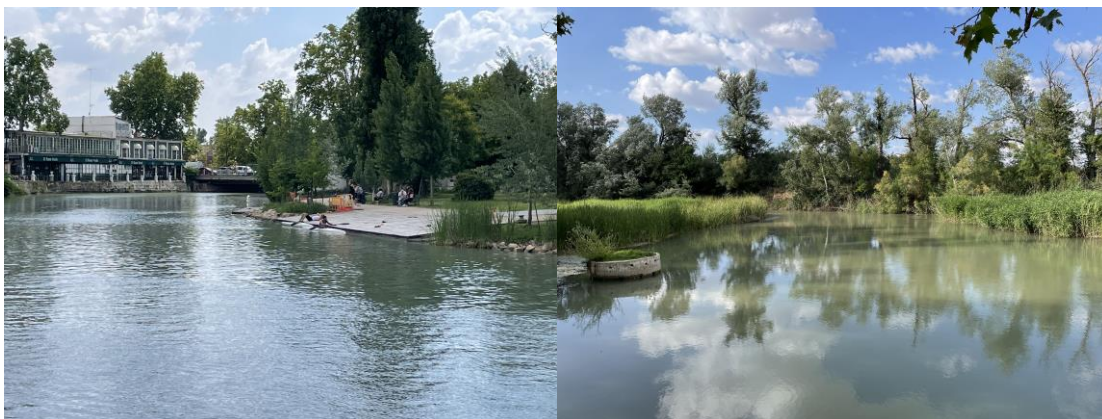
*Zona recreativa en los Jardines del Príncipe y área de baño en el río Tajo a su paso por Aranjuez.*

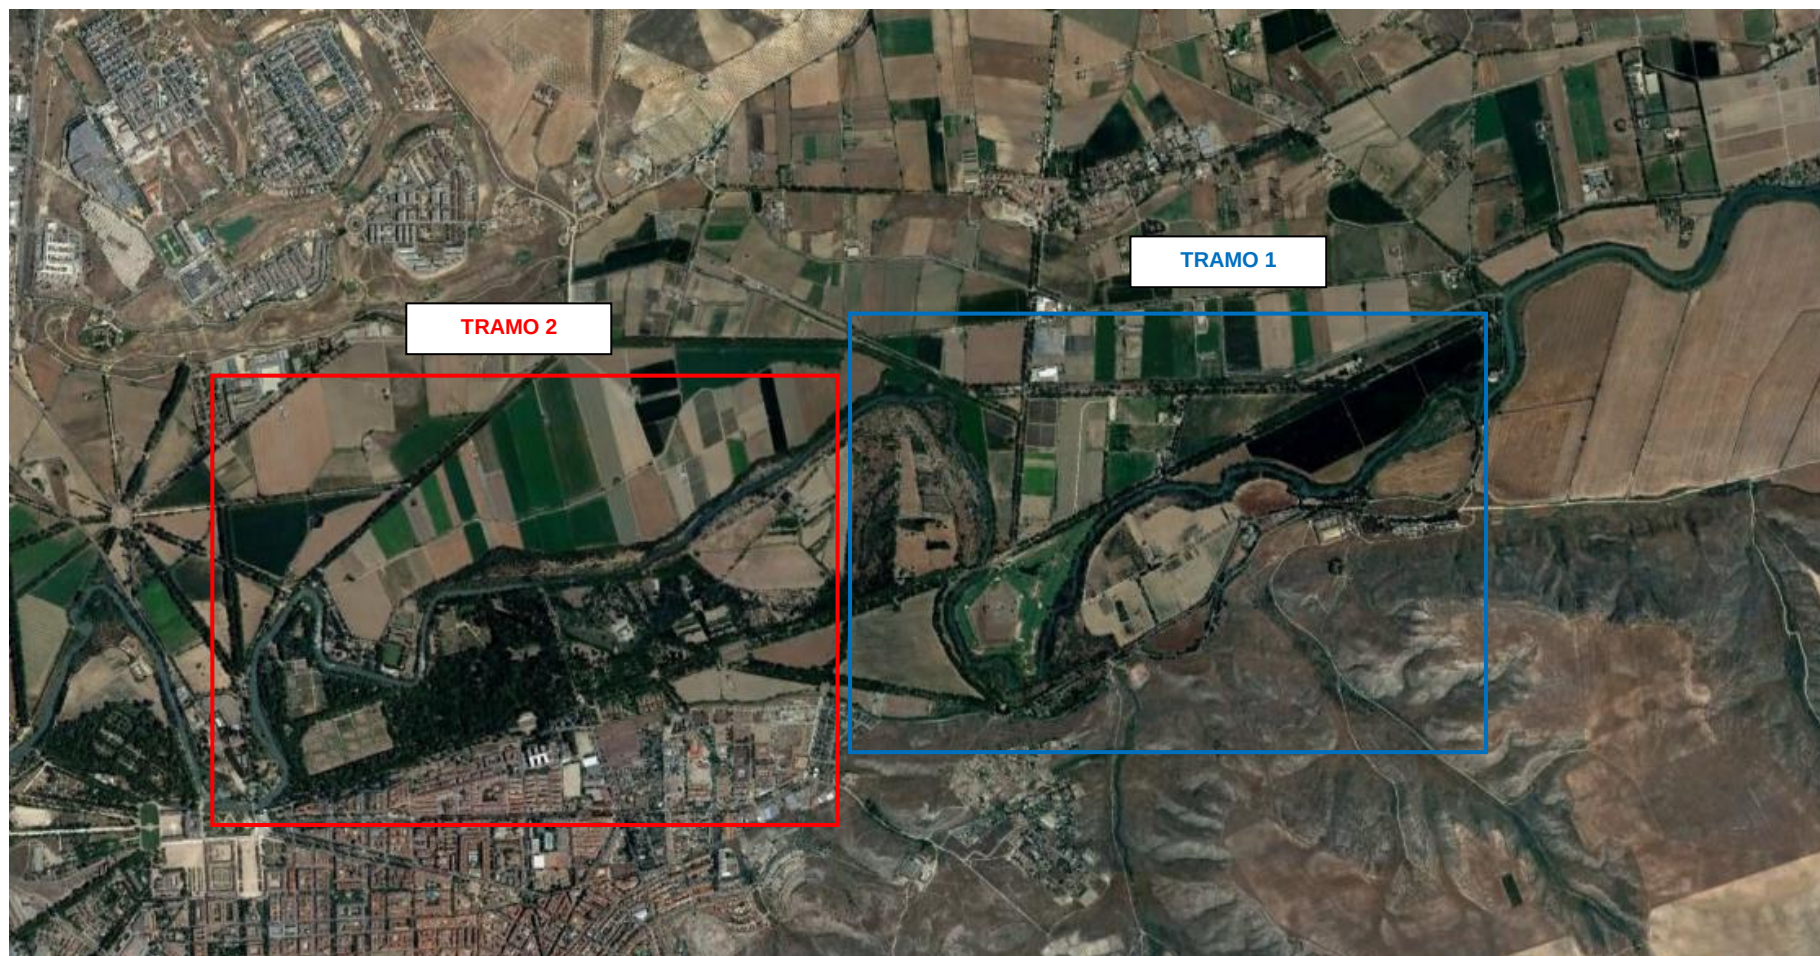
Figura 1. Localización de los tramos de estudio hidromorfológico en el río Tajo a su paso por Aranjuez.

De acuerdo con estos protocolos, en una primera fase en la MAS ES030MSPF0101021 Río Tajo en Aranjuez se han seleccionado dos tramos que se han delimitado en la foto aérea adjunta (**Figura 1**):
