## A LA CONFEDERACIÓN HIDROGRÁFICA DEL TAJO

### **DOCUMENTO DE ALEGACIONES AL BORRADOR DEL PLAN HIDROLÓGICO DE CUENCA DE LA PARTE ESPAÑOLA DE LA DEMARCACIÓN HIDROGRÁFICA DEL TAJO (2022-2027) -RELATIVO A LOS RÍOS MADRILEÑOS-**

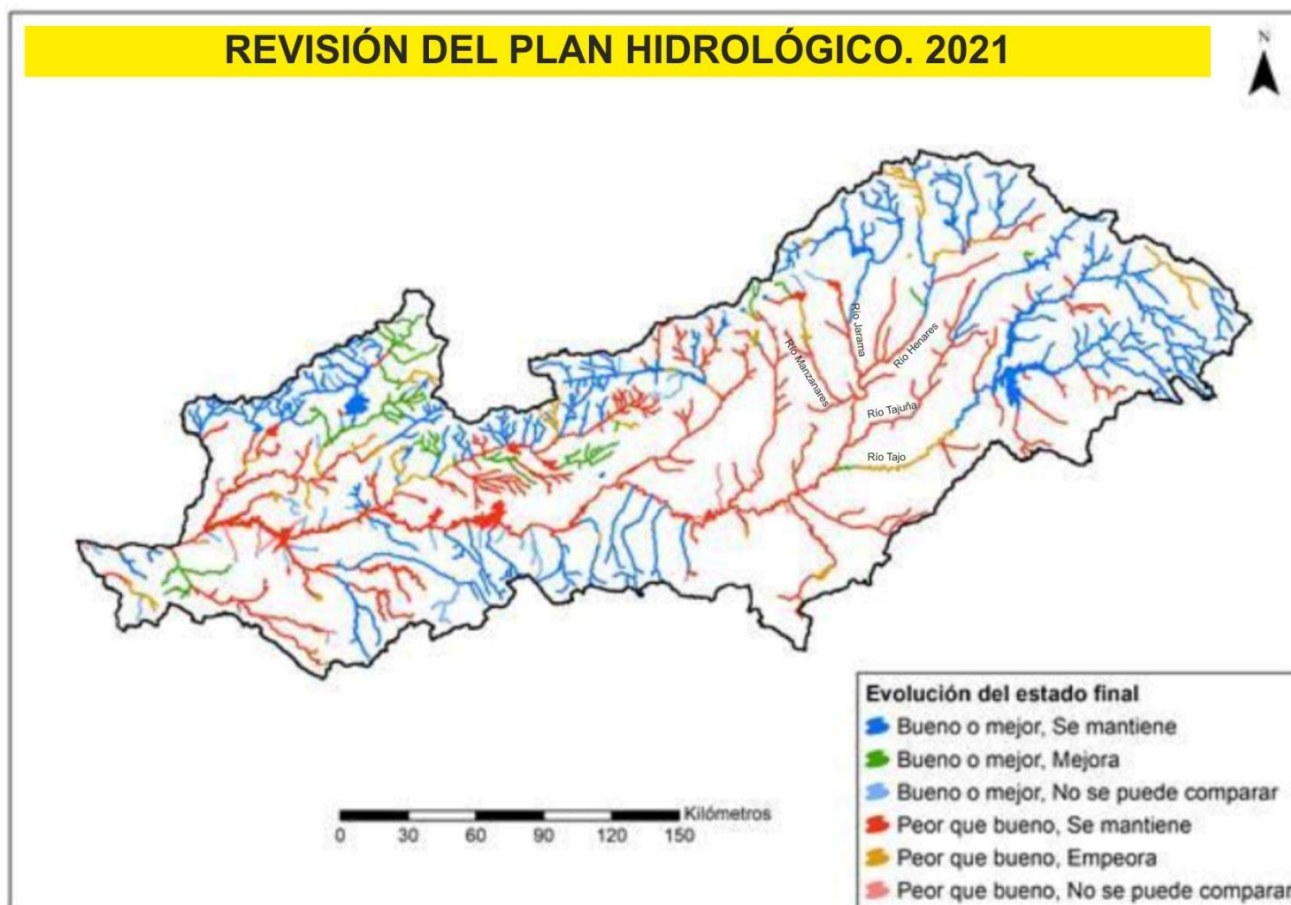
*Evolución estado final de las masas de agua*

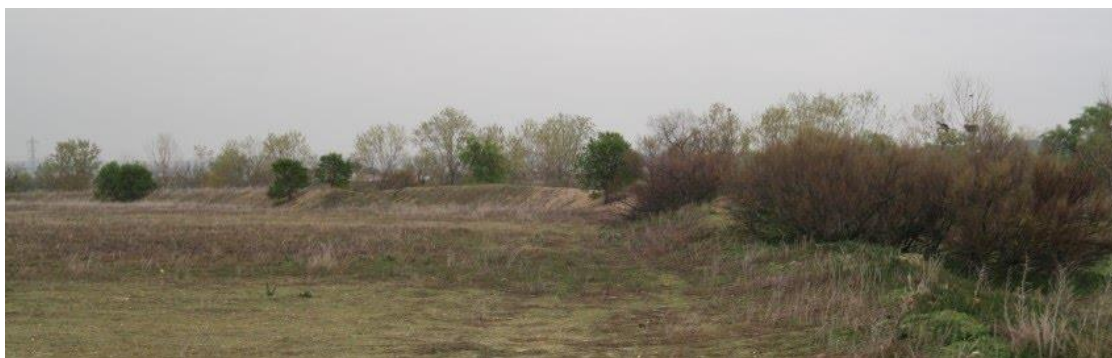
*Mota de tierra, típica en el Jarama y otros ríos de la Comunidad de Madrid*

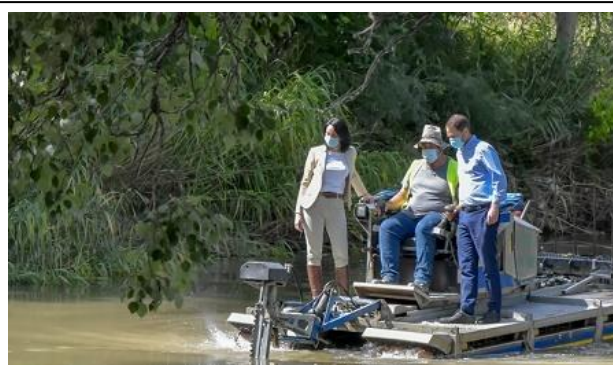
*Cada ayuntamiento actúa contra la mosca negra según su criterio. Algunos, como el de Torrejón de Ardoz arrancan los macrofitos del lecho del río Henares, un tramo fluvial que forma parte de la Red Natura 2000*

La presencia creciente de este insecto tiene estrecha relación con el notable desarrollo de macrofitos en el fondo del cauce, donde se refugian las larvas de esta especie. En un régimen natural las crecidas primaverales arrancarían estos refugios y regenerarían el cauce, pero eso ya no sucede habitualmente. La única excepción ha sido 2021, este año las crecidas provocadas por el fenómeno meteorológico de “Filomena” han provocado el arrastre de los macrofitos y la casi desaparición de este insecto y sus molestias, al menos en las riberas del Jarama y el Henares; y no tanto en el Manzanares y Tajo, donde las crecidas fueron mucho más moderadas por la extrema regulación de esos cauces<sup>64</sup>.

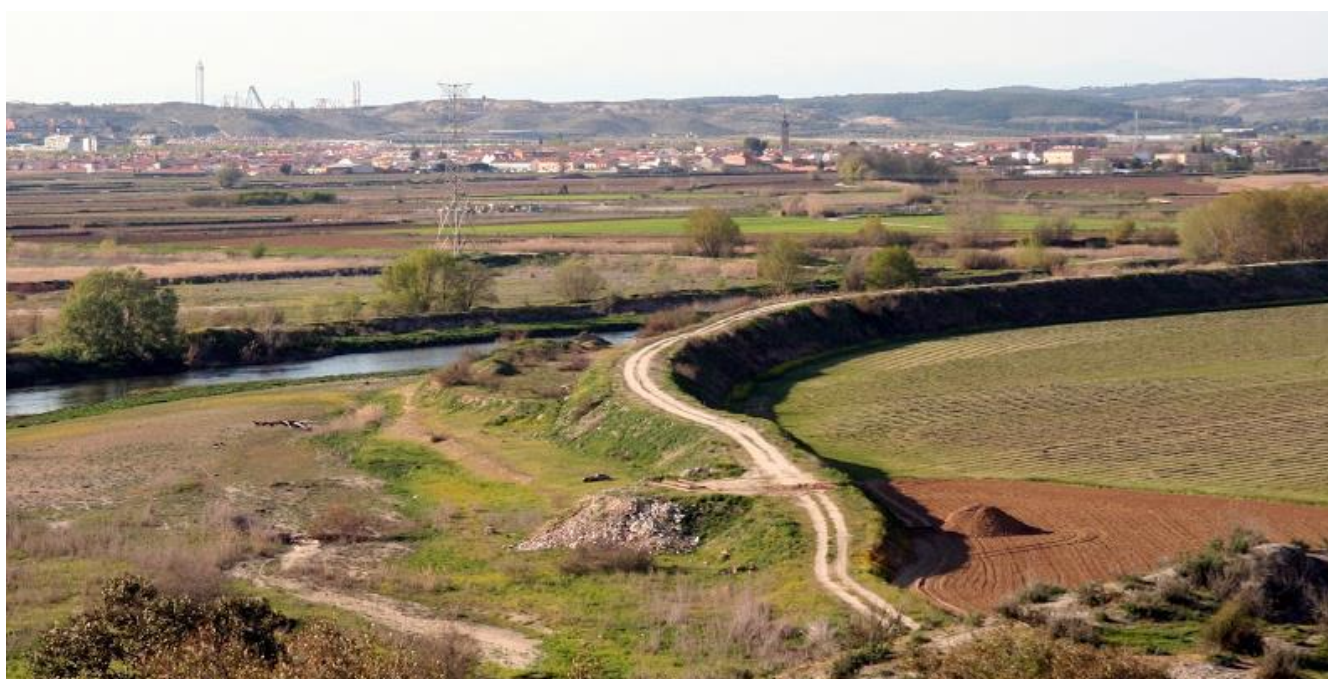
*Mota de tierra en el Jarama (Ciempozuelos). El tramo medio y bajo del Jarama es un escenario habitual de motas y gaviones. El bosque de ribera prácticamente ha desaparecido*

Estas barreras longitudinales pretendían limitar la zona de inundación, para “proteger” parcelas privadas, que por inundables en realidad formaban parte del territorio fluvial (el dominio público). En la Comunidad de Madrid demasiadas veces han servido para legalizar operaciones urbanísticas (polígonos industriales como el de Paracuellos o áreas residenciales como el caso de Alcalá de Henares). El resultado de esta apropiación forzada del territorio fluvial ha sido la programación de futuros riesgos catastróficos como ponen de manifiesto las previsiones de zonas inundables y la población afectada (Aranjuez, Alcalá de Henares....). En el Jarama las motas no siempre son fáciles de detectar, pero prácticamente están presentes en todo su tramo medio y bajo desde Talamanca del Jarama hasta la desembocadura en el Tago. Ver en [anexo 15](#).

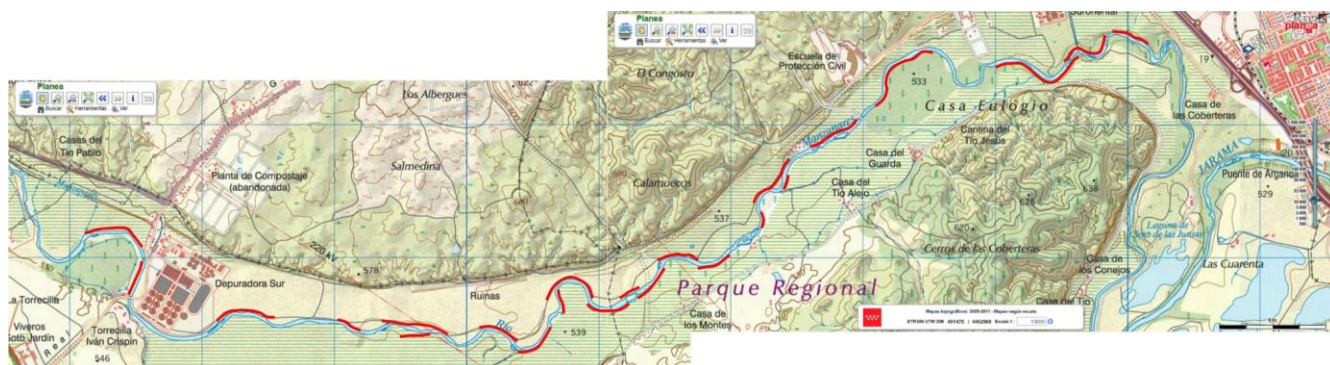
**Figura 13. Grado de afección por revestimientos del cauce en los tramos analizados.**

*Localización de algunas de las escolleras que acumula el río Henares, aguas abajo de Perales del Río.*

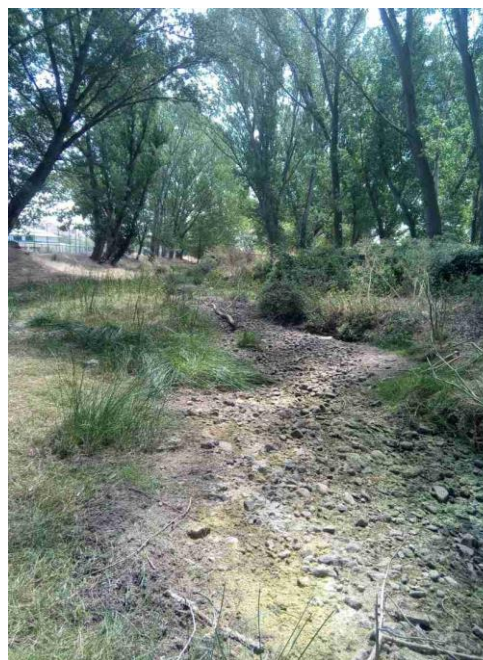
*Río Guadalix seco a su paso por Guadalix de la Sierra. Este es el estado habitual del cauce varios meses al año. Se trata de una desecación forzada.*

- La presión más relevante de esta masa de agua es su desección forzada del cauce durante varios meses al año en el tramo Miraflores de la Sierra-Guadalix de la Sierra. Este fenómeno, además de los riesgos sanitarios derivados de los vertidos de las EDAR y ganaderos a un cauce urbano (Guadalix de la Sierra), supone la desaparición de toda la vida silvestre que depende del agua, carece de invertebrados, peces, anfibios.... El río Guadalix es tan sólo un recurso y el mejor ejemplo de lo que sucede cuando no se fijan caudales desde los embalses de cabecera (caso del embalse de Miraflores) o se permite la extracción descontrolada del recurso.
