INFORME: ESTADO ACTUAL DEL CAUCE Y RIBERAS DEL RÍO JARAMA A LA ALTURA DEL AZUD DE UCEDA (GUADALAJARA) Y TORREMOCHA DEL JARAMA (MADRID). PROPUESTAS DE ACTUACIÓN. SEPTIEMBRE 2008.

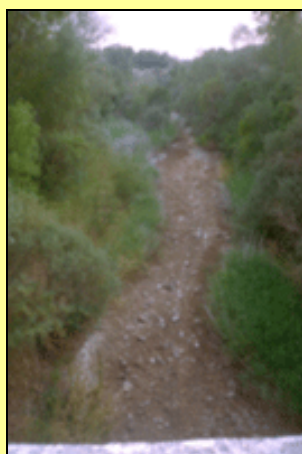
Izda.: río Jarama desde el puente de Uceda, verano 2006

- **Propuestas de actuación:**
 - Mejora de la calidad de las aguas.
 - Exigir una correcta depuración de los vertidos de las depuradoras.
 - Garantizar el suministro de caudal ecológico desde los embalses de El Vado y el Atazar, manteniendo un caudal permanente todo el año, incluso en época de estiaje.

- Para mejorar la capacidad de autodepuración del agua, especialmente en caso de avenidas, debe plantearse la restauración de las riberas con especies adecuadas.

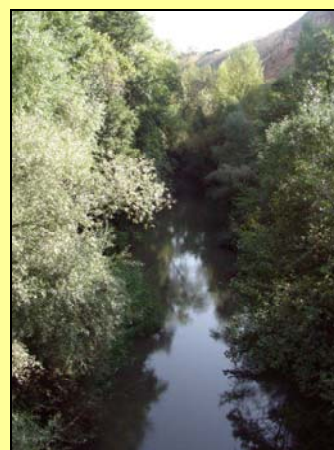
Dcha.: mismo tramo, septiembre 2008
