ANEJO 3. FICHAS DE TRAMOS ARPSI

ARPSI nº ES030-01-01

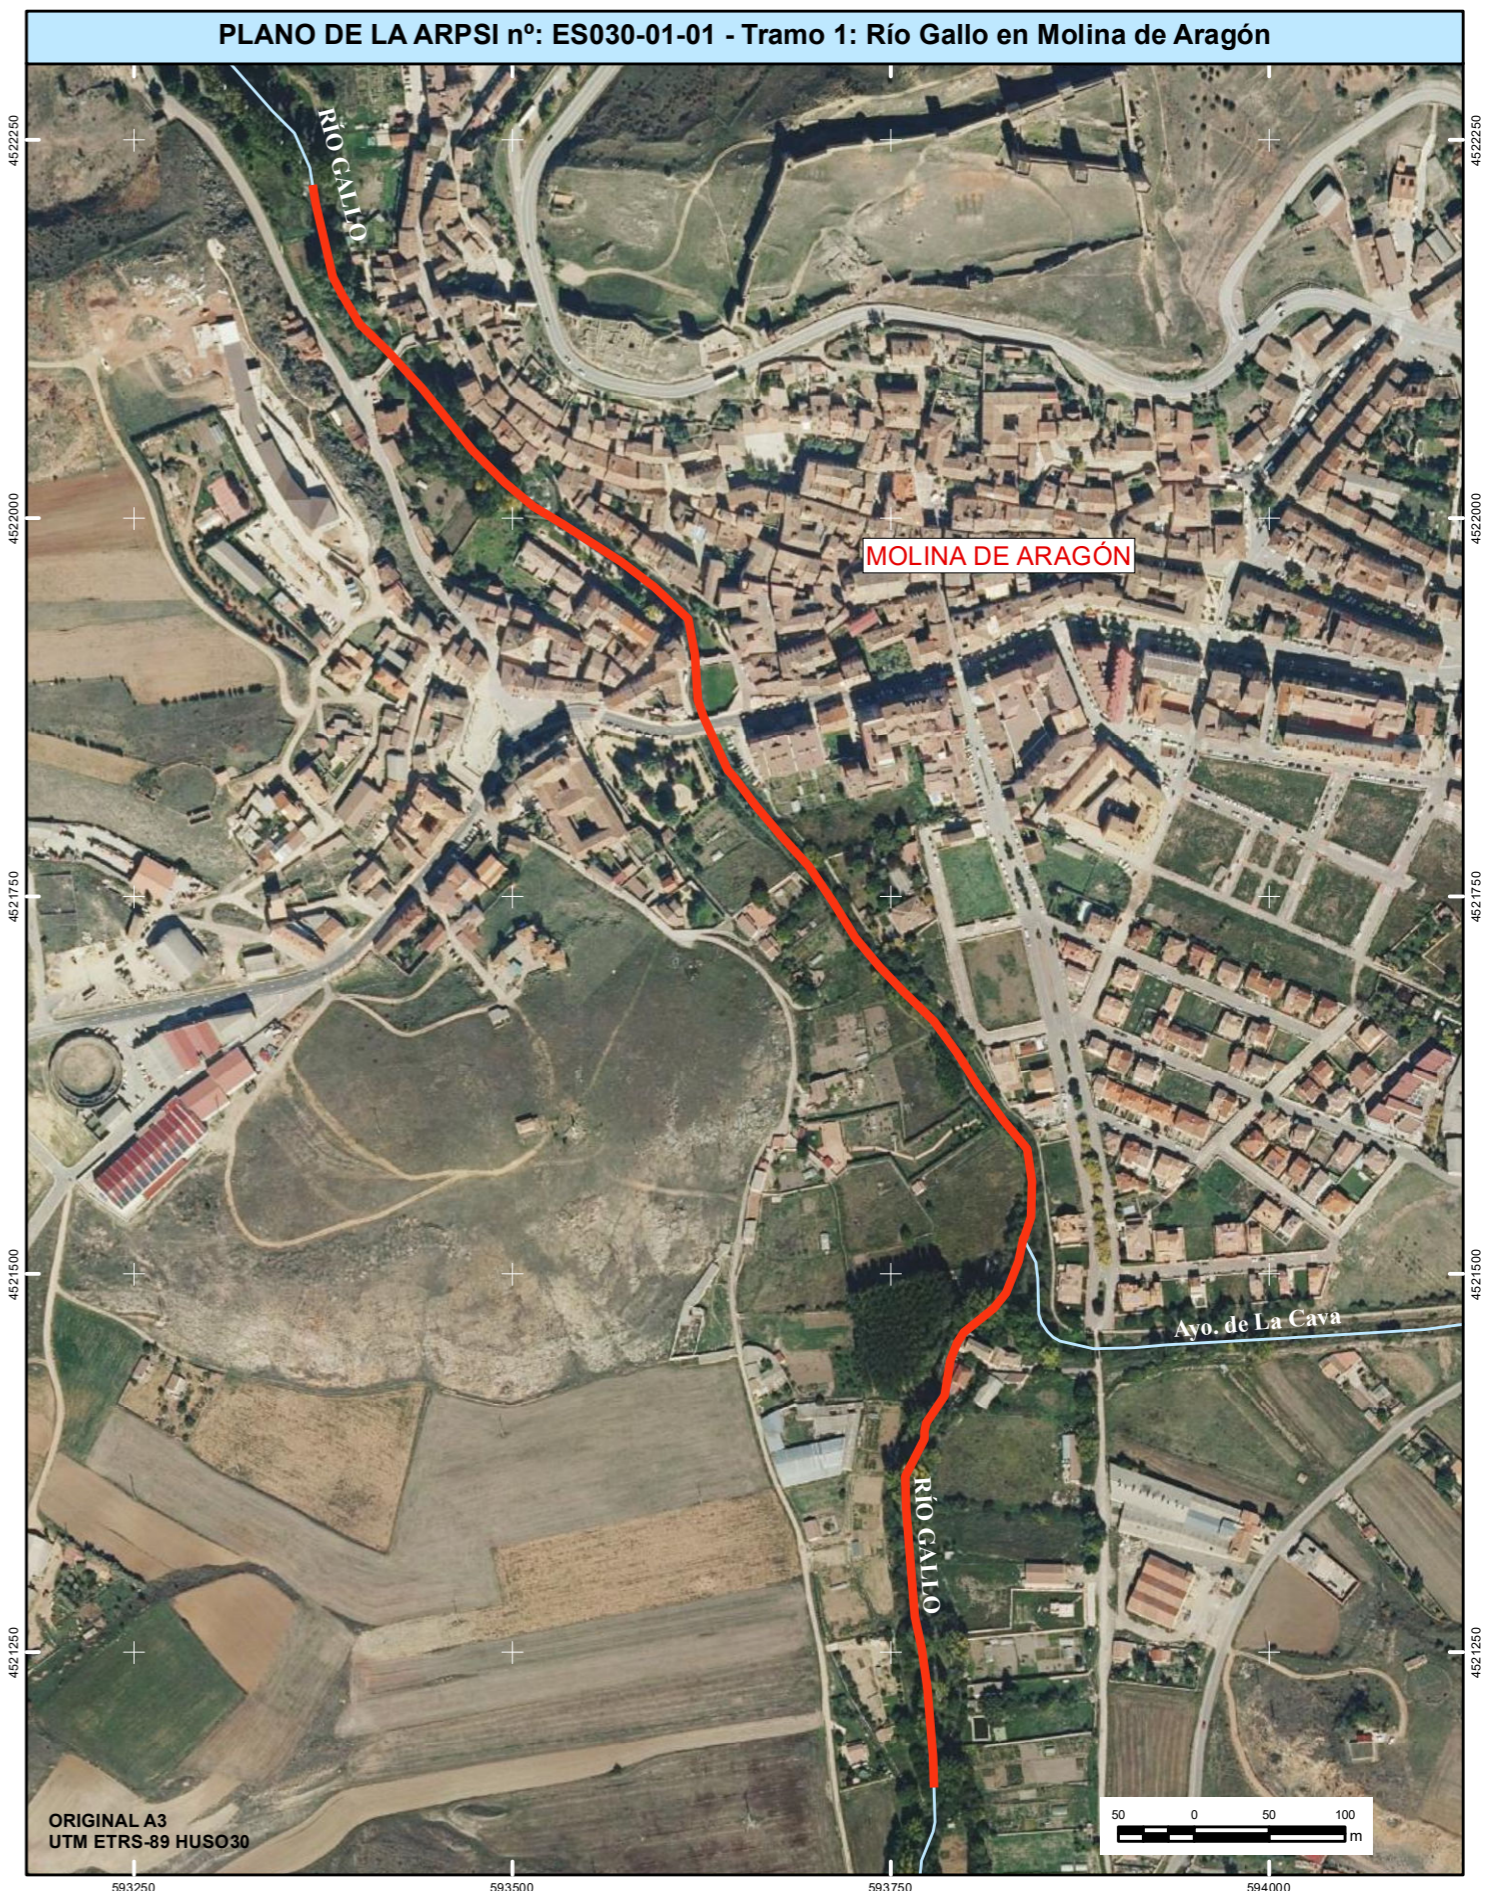
ARPSI nº: ES030-01-01		Tramo 1 de 14			
1.- LOCALIZACIÓN

4.- EXTENSIÓN DE LA INUNDACIÓN					
CAUCES	Long. (km)	S_T500 (ha)	TÉRMINOS MUNICIPALES		
RÍO GALLO	1,27	44,32	MOLINA DE ARAGÓN		
5.- CATEGORÍA Y TIPO DE LAS CONSECUENCIAS ADVERSAS					
CATEGORÍA	TIPO				
SALUD HUMANA	<input checked="" type="checkbox"/> SALUD	<input checked="" type="checkbox"/> COMUNIDAD			
MEDIO AMBIENTE	<input type="checkbox"/> ECOLÓGICO O QUÍMICO DE LAS AGUAS	<input type="checkbox"/> IMPACTOS AL MEDIO AMBIENTE			
	<input type="checkbox"/> ÁREAS PROTEGIDAS	<input type="checkbox"/> FUENTES DE CONTAMINACIÓN			
PATRIMONIO CULTURAL	<input checked="" type="checkbox"/> LUGARES DE INTERÉS CULTURAL				
ACTIVIDAD ECONÓMICA	<input checked="" type="checkbox"/> RESIDENCIAL	<input checked="" type="checkbox"/> AGRICULTURA, CAZA, SELVICULTURA, R. NATURALES			
	<input checked="" type="checkbox"/> INFRAESTRUCTURAS	<input type="checkbox"/> SECTORES ECONÓMICOS

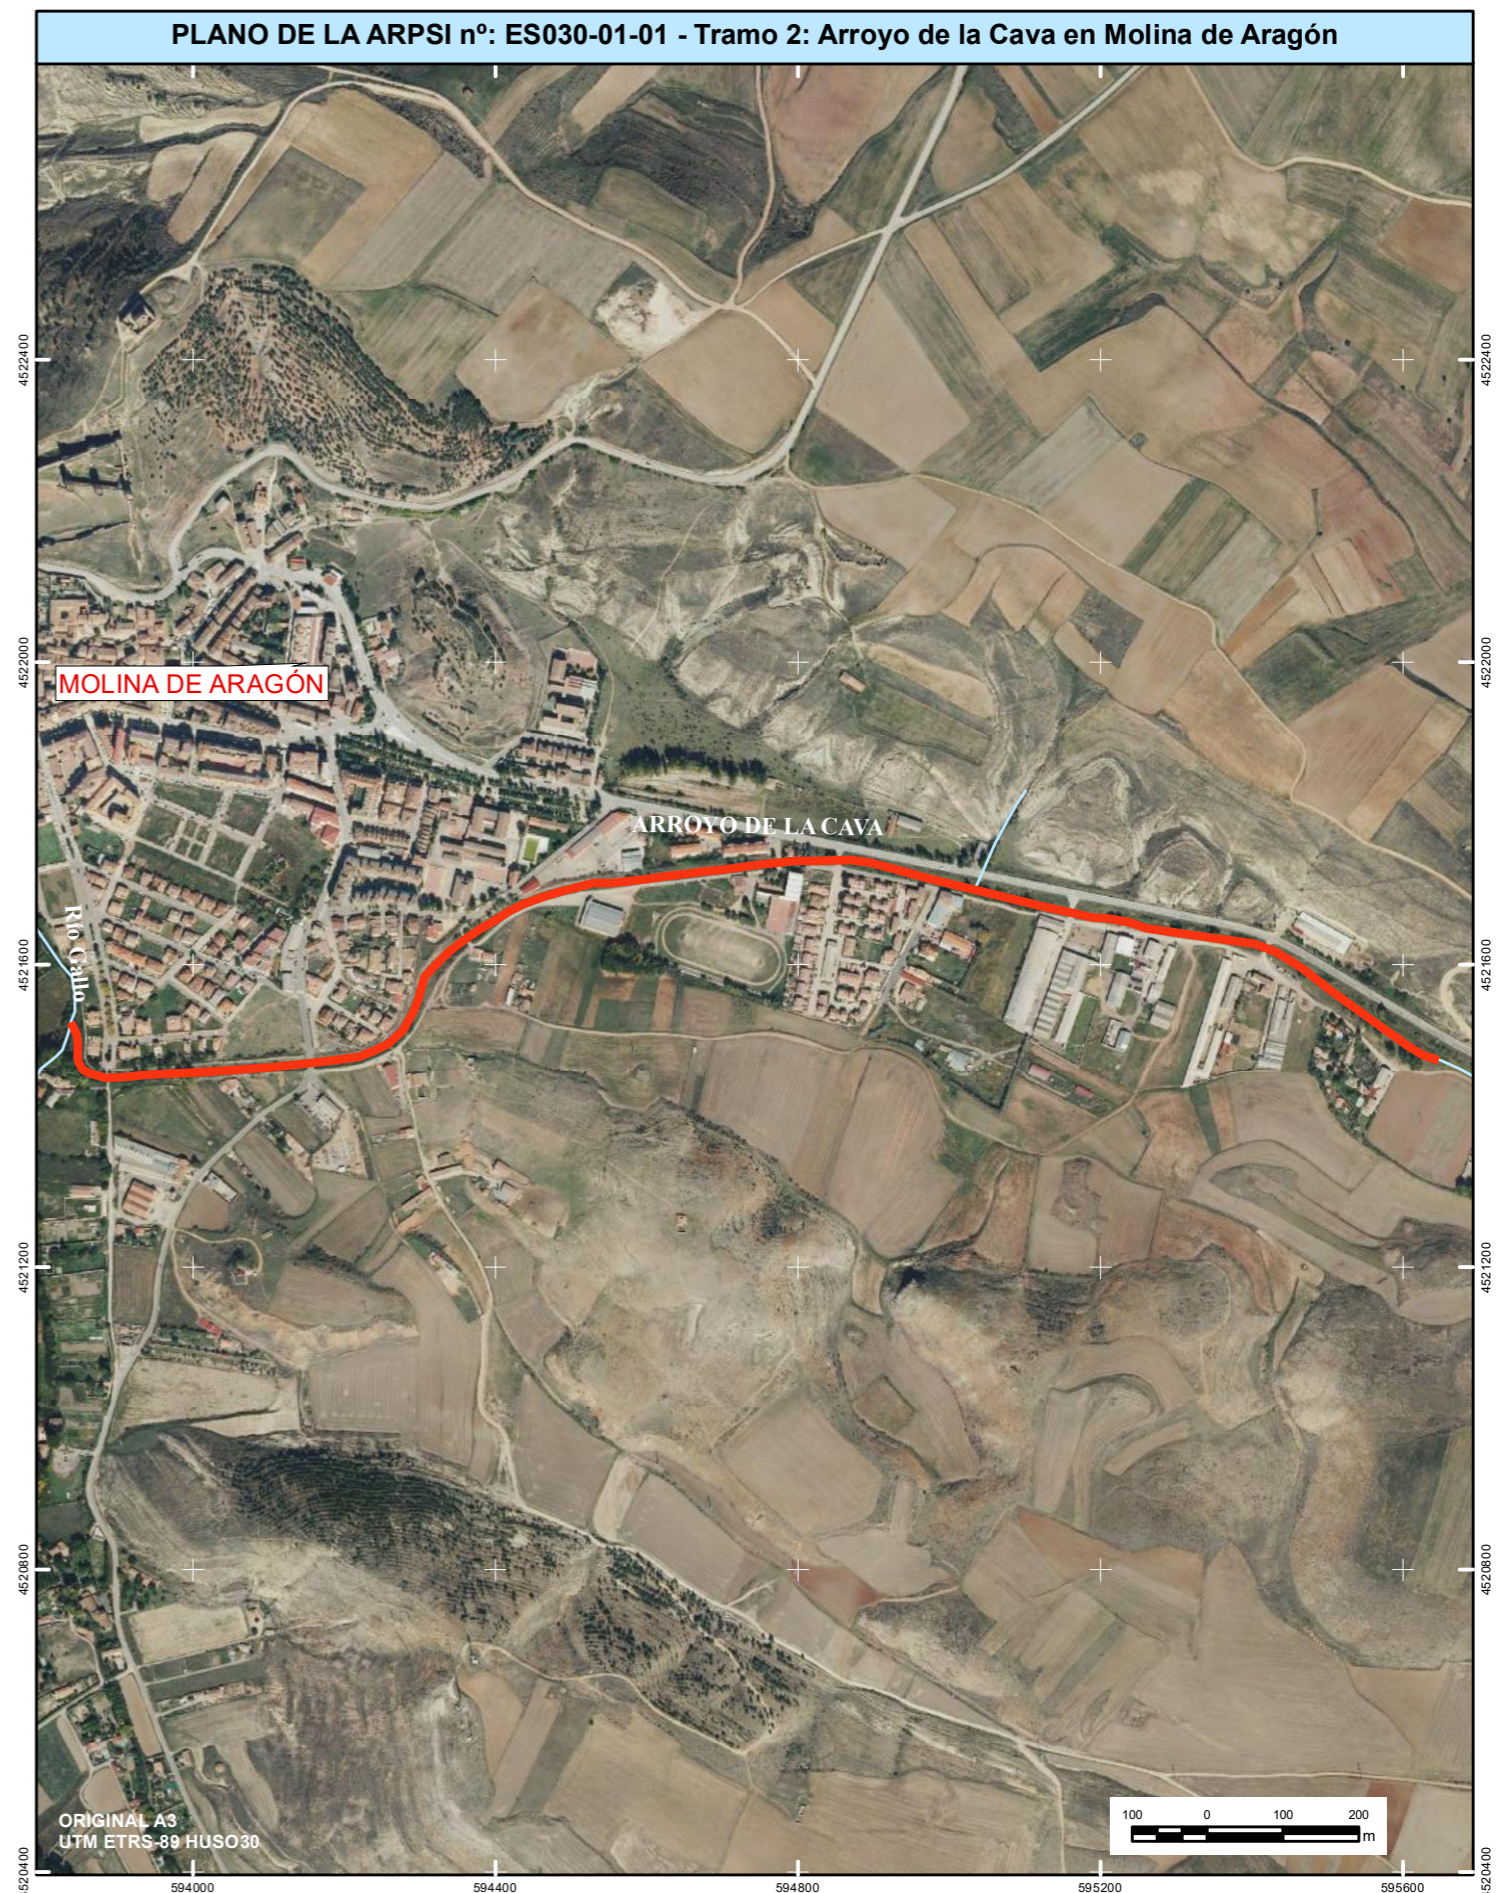
ARPSI nº: ES030-01-01		Tramo 2 de 14	
1.- LOCALIZACIÓN

4.- EXTENSIÓN DE LA INUNDACIÓN			
CAUCES	Long. (km)	S_T500 (ha)	TÉRMINOS MUNICIPALES
ARROYO DE LA CAVA	2,02	30,75	MOLINA DE ARAGÓN
5.- CATEGORÍA Y TIPO DE LAS CONSECUENCIAS ADVERSAS			
CATEGORÍA	TIPO		
SALUD HUMANA	<input checked="" type="checkbox"/> SALUD	<input checked="" type="checkbox"/> COMUNIDAD	
MEDIO AMBIENTE	<input type="checkbox"/> ECOLÓGICO O QUÍMICO DE LAS AGUAS	<input type="checkbox"/> IMPACTOS AL MEDIO AMBIENTE	
	<input type="checkbox"/> ÁREAS PROTEGIDAS	<input type="checkbox"/> FUENTES DE CONTAMINACIÓN	
PATRIMONIO CULTURAL	<input type="checkbox"/> LUGARES DE INTERÉS CULTURAL		
ACTIVIDAD ECONÓMICA	<input checked="" type="checkbox"/> RESIDENCIAL	<input checked="" type="checkbox"/> AGRICULTURA, CAZA, SELVICULTURA, R. NATURALES	
	<input checked="" type="checkbox"/> INFRAESTRUCTURAS	<input checked="" type="checkbox"/> SECTORES ECONÓMICOS

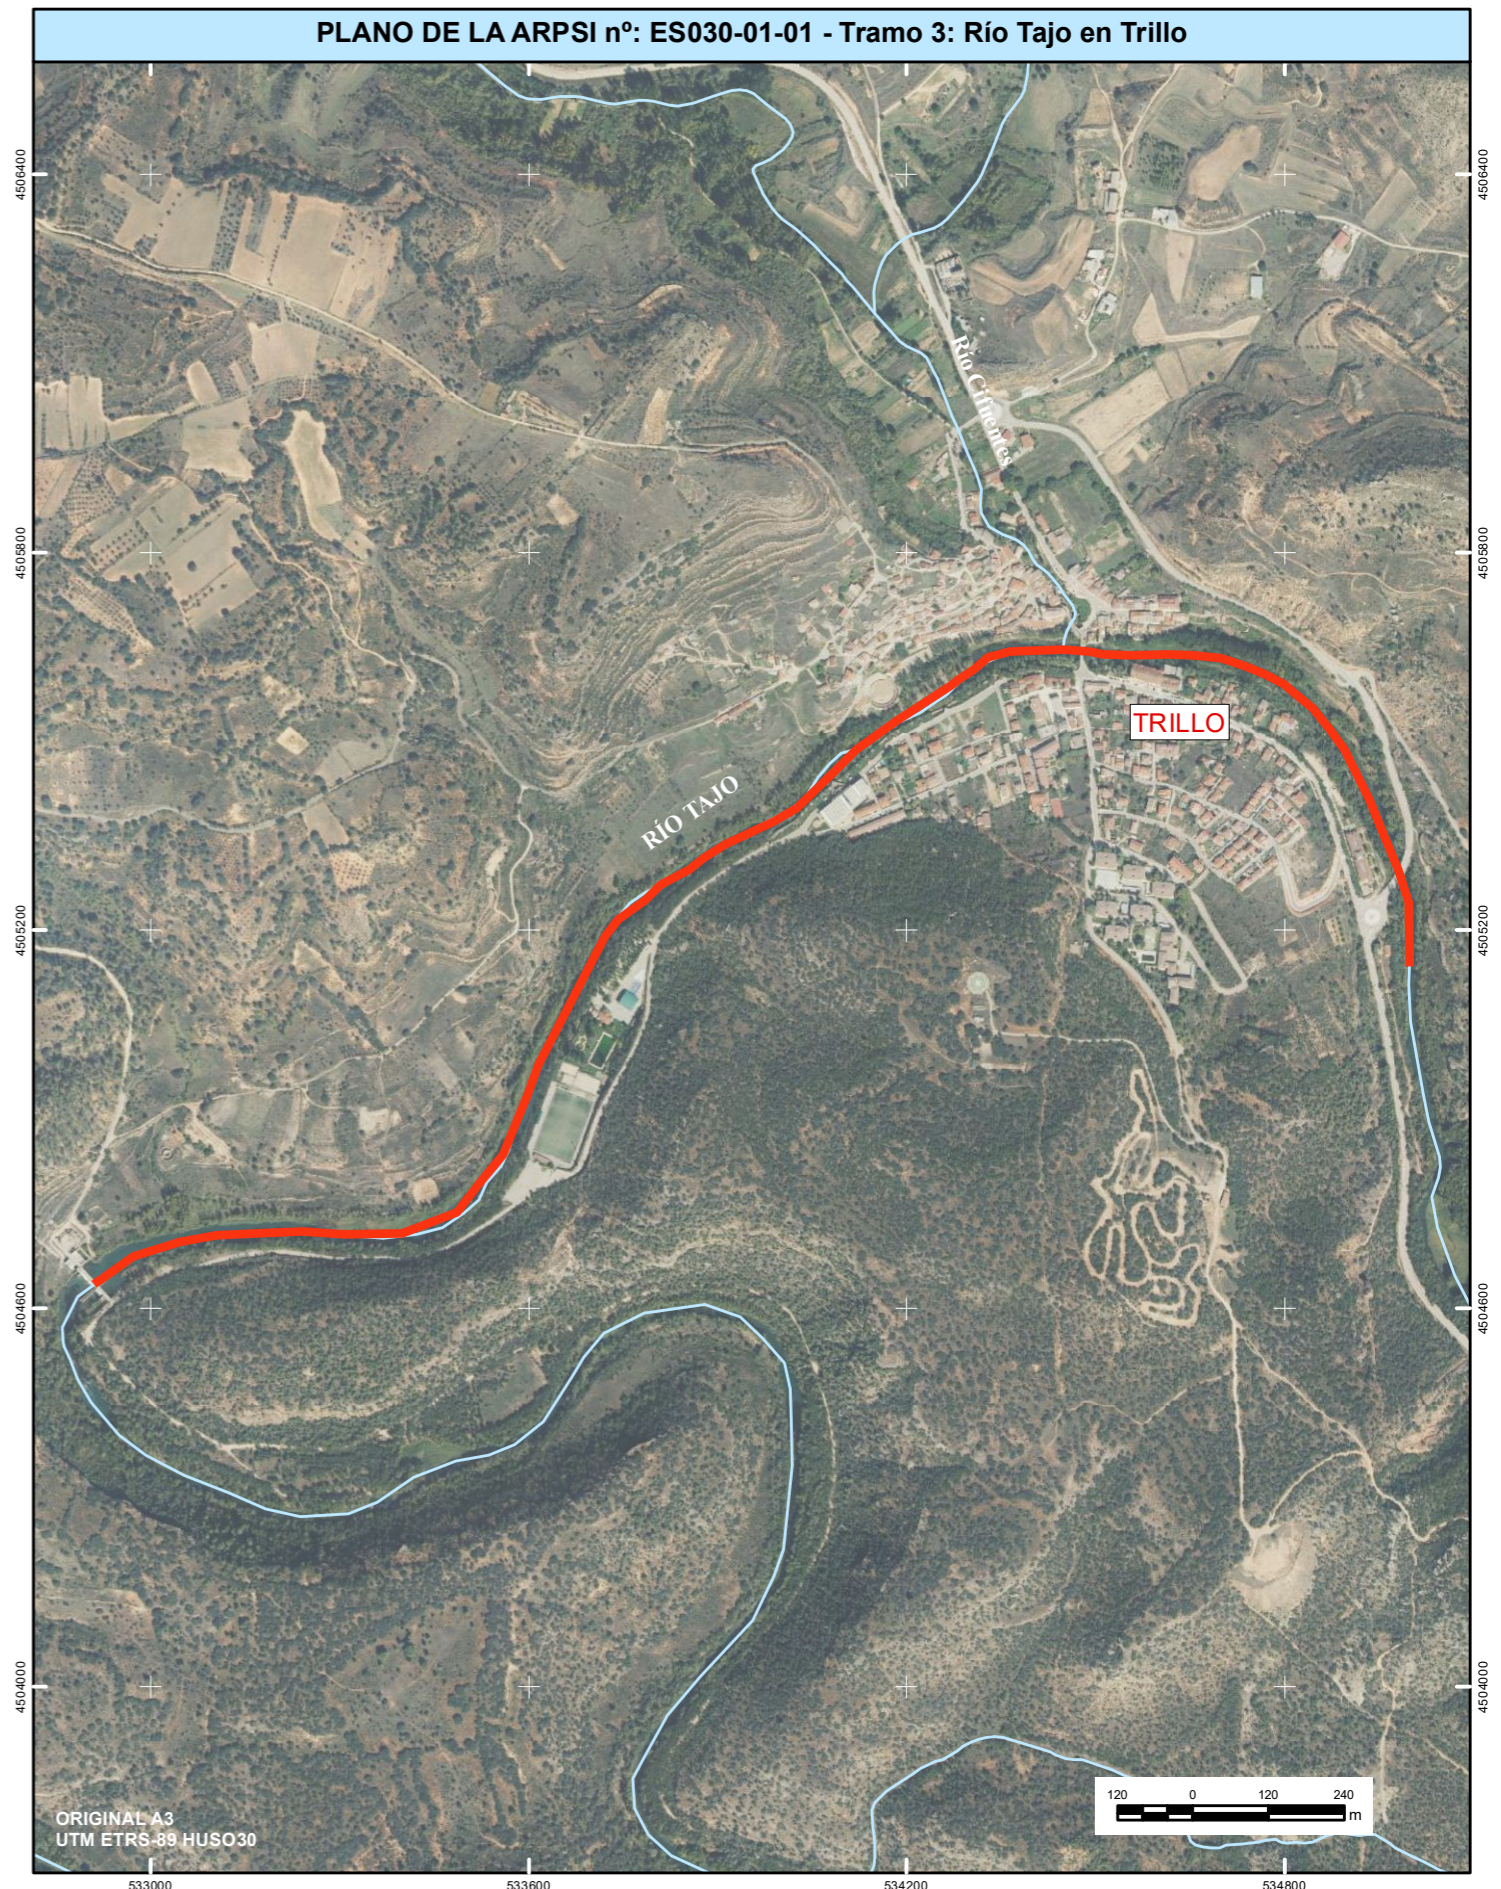
ARPSI nº: ES030-01-01		Tramo 3 de 14			
1.- LOCALIZACIÓN

4.- EXTENSIÓN DE LA INUNDACIÓN					
CAUCES	Long. (km)	S_T500 (ha)	TÉRMINOS MUNICIPALES		
RÍO TAJO	2,85	26,80	TRILLO		
5.- CATEGORÍA Y TIPO DE LAS CONSECUENCIAS ADVERSAS					
CATEGORÍA	TIPO				
SALUD HUMANA	<input checked="" type="checkbox"/> SALUD	<input checked="" type="checkbox"/> COMUNIDAD			
MEDIO AMBIENTE	<input type="checkbox"/> ECOLÓGICO O QUÍMICO DE LAS AGUAS	<input type="checkbox"/> IMPACTOS AL MEDIO AMBIENTE			
	<input checked="" type="checkbox"/> ÁREAS PROTEGIDAS	<input checked="" type="checkbox"/> FUENTES DE CONTAMINACIÓN			
PATRIMONIO CULTURAL	<input type="checkbox"/> LUGARES DE INTERÉS CULTURAL				
ACTIVIDAD ECONÓMICA	<input checked="" type="checkbox"/> RESIDENCIAL	<input checked="" type="checkbox"/> AGRICULTURA, CAZA, SELVICULTURA, R. NATURALES			
	<input checked="" type="checkbox"/> INFRAESTRUCTURAS	<input type="checkbox"/> SECTORES ECONÓMICOS

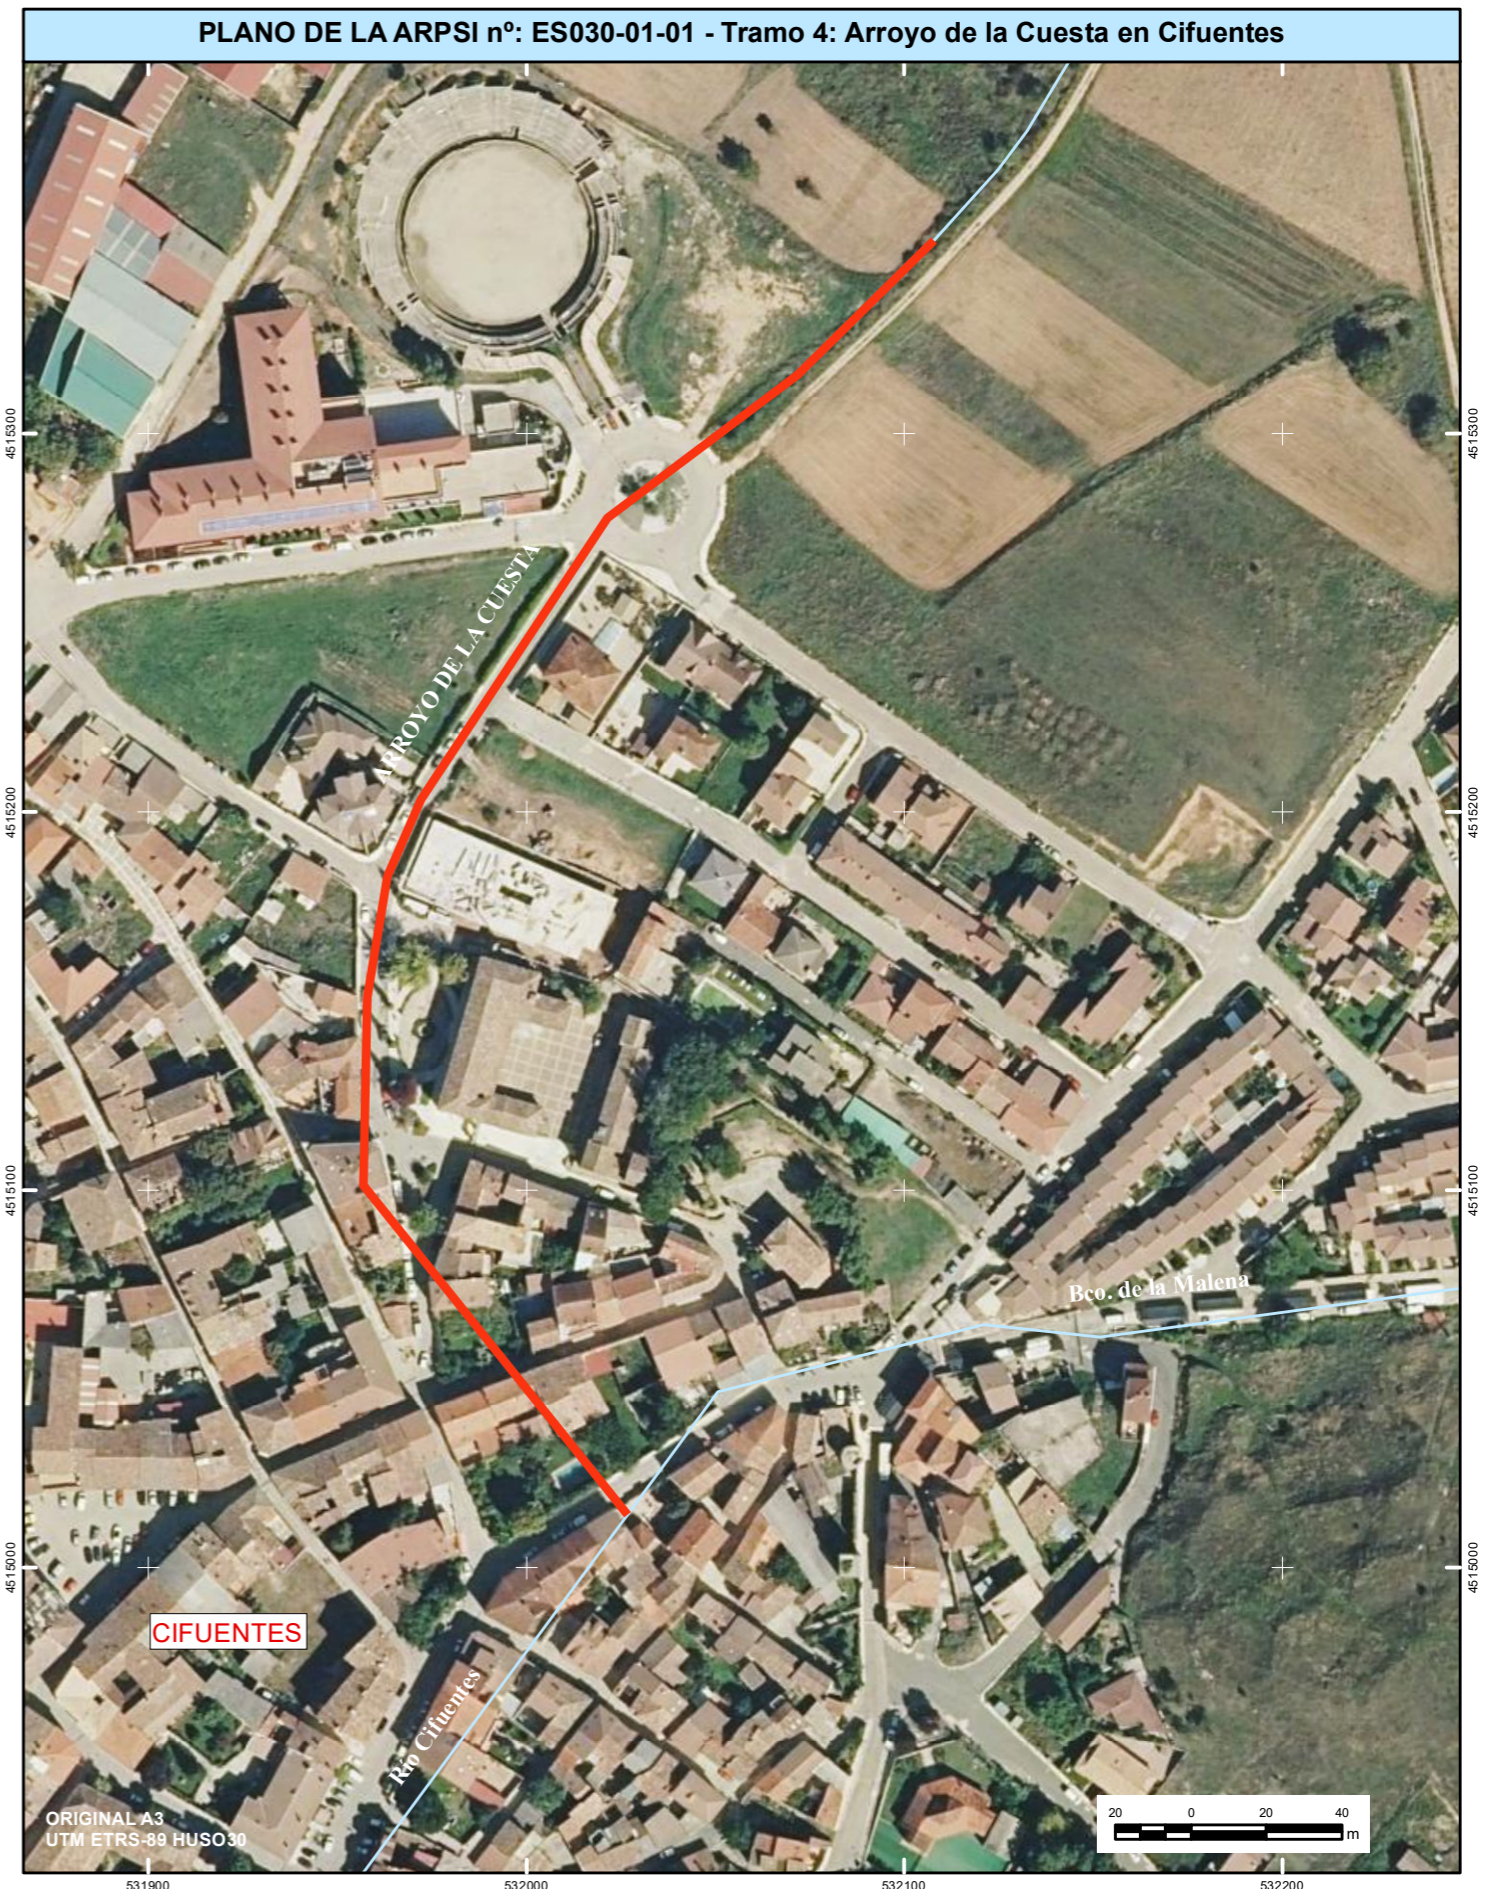
ARPSI nº: ES030-01-01		Tramo 4 de 14			
1.- LOCALIZACIÓN

4.- EXTENSIÓN DE LA INUNDACIÓN					
CAUCES	Long. (km)	S_T500 (ha)	TÉRMINOS MUNICIPALES		
ARROYO DE LA CUESTA	0,42	2,41	CIFUENTES		
5.- CATEGORÍA Y TIPO DE LAS CONSECUENCIAS ADVERSAS					
CATEGORÍA	TIPO				
SALUD HUMANA	<input checked="" type="checkbox"/> SALUD	<input checked="" type="checkbox"/> COMUNIDAD			
MEDIO AMBIENTE	<input type="checkbox"/> ECOLÓGICO O QUÍMICO DE LAS AGUAS	<input type="checkbox"/> IMPACTOS AL MEDIO AMBIENTE			
	<input type="checkbox"/> ÁREAS PROTEGIDAS	<input type="checkbox"/> FUENTES DE CONTAMINACIÓN			
PATRIMONIO CULTURAL	<input type="checkbox"/> LUGARES DE INTERÉS CULTURAL				
ACTIVIDAD ECONÓMICA	<input checked="" type="checkbox"/> RESIDENCIAL	<input type="checkbox"/> AGRICULTURA, CAZA, SELVICULTURA, R. NATURALES			
	<input checked="" type="checkbox"/> INFRAESTRUCTURAS	<input type="checkbox"/> SECTORES ECONÓMICOS

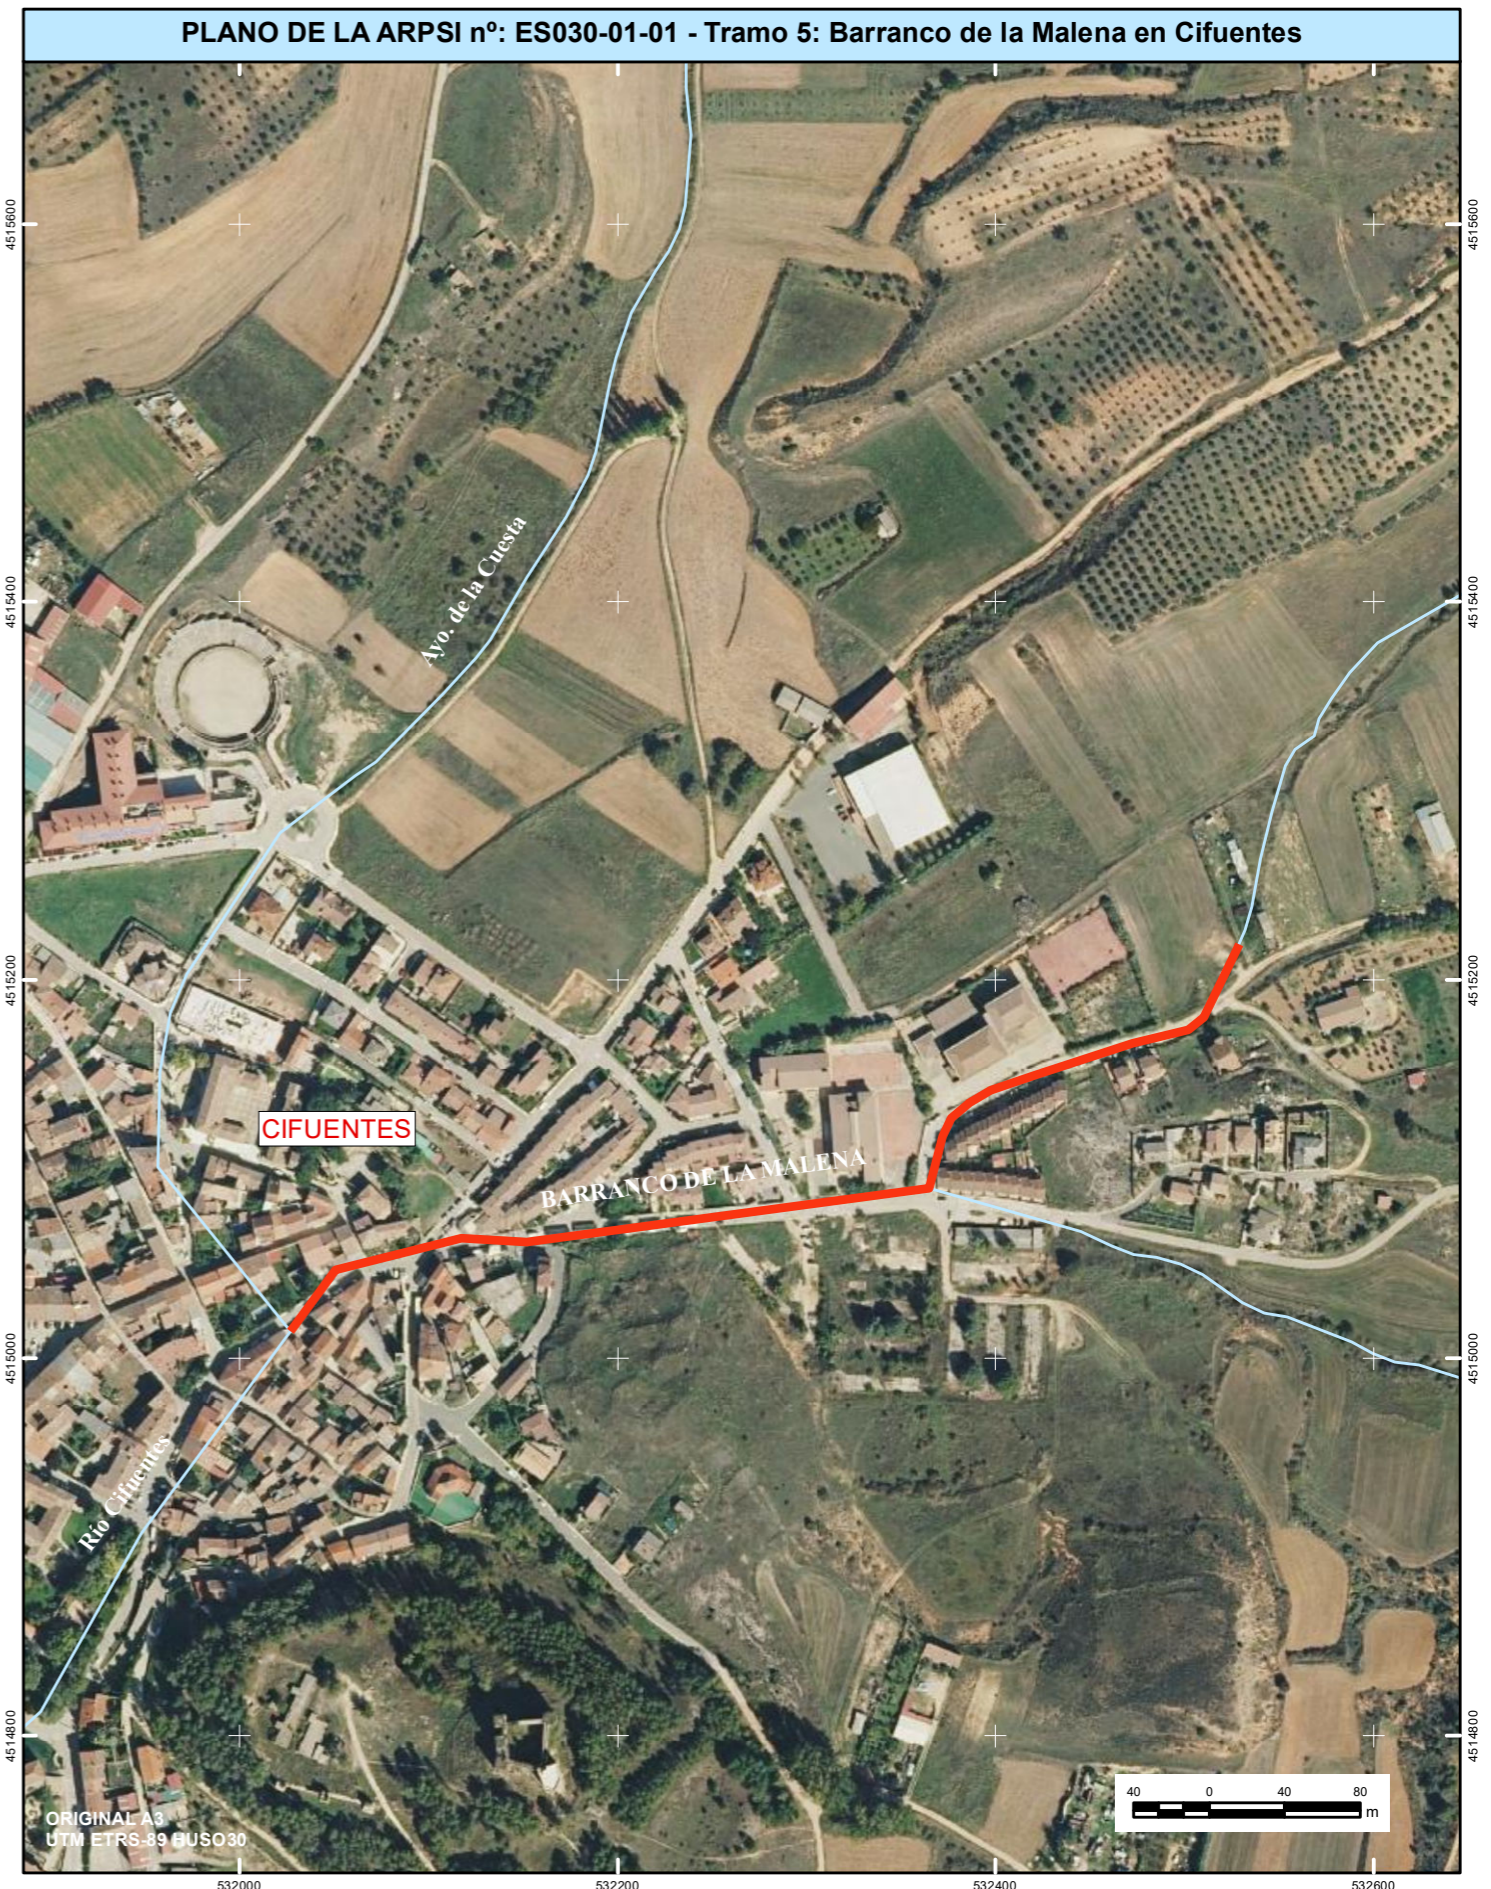
ARPSI nº: ES030-01-01		Tramo 5 de 14			
1.- LOCALIZACIÓN

4.- EXTENSIÓN DE LA INUNDACIÓN					
CAUCES	Long. (km)	S_T500 (ha)	TÉRMINOS MUNICIPALES		
BARRANCO DE LA MALENA	0,59	0,07	CIFUENTES		
5.- CATEGORÍA Y TIPO DE LAS CONSECUENCIAS ADVERSAS					
CATEGORÍA	TIPO				
SALUD HUMANA	<input checked="" type="checkbox"/> SALUD	<input type="checkbox"/> COMUNIDAD			
MEDIO AMBIENTE	<input type="checkbox"/> ECOLÓGICO O QUÍMICO DE LAS AGUAS	<input type="checkbox"/> IMPACTOS AL MEDIO AMBIENTE			
	<input type="checkbox"/> ÁREAS PROTEGIDAS	<input type="checkbox"/> FUENTES DE CONTAMINACIÓN			
PATRIMONIO CULTURAL	<input type="checkbox"/> LUGARES DE INTERÉS CULTURAL				
ACTIVIDAD ECONÓMICA	<input checked="" type="checkbox"/> RESIDENCIAL	<input type="checkbox"/> AGRICULTURA, CAZA, SELVICULTURA, R. NATURALES			
	<input checked="" type="checkbox"/> INFRAESTRUCTURAS	<input type="checkbox"/> SECTORES ECONÓMICOS

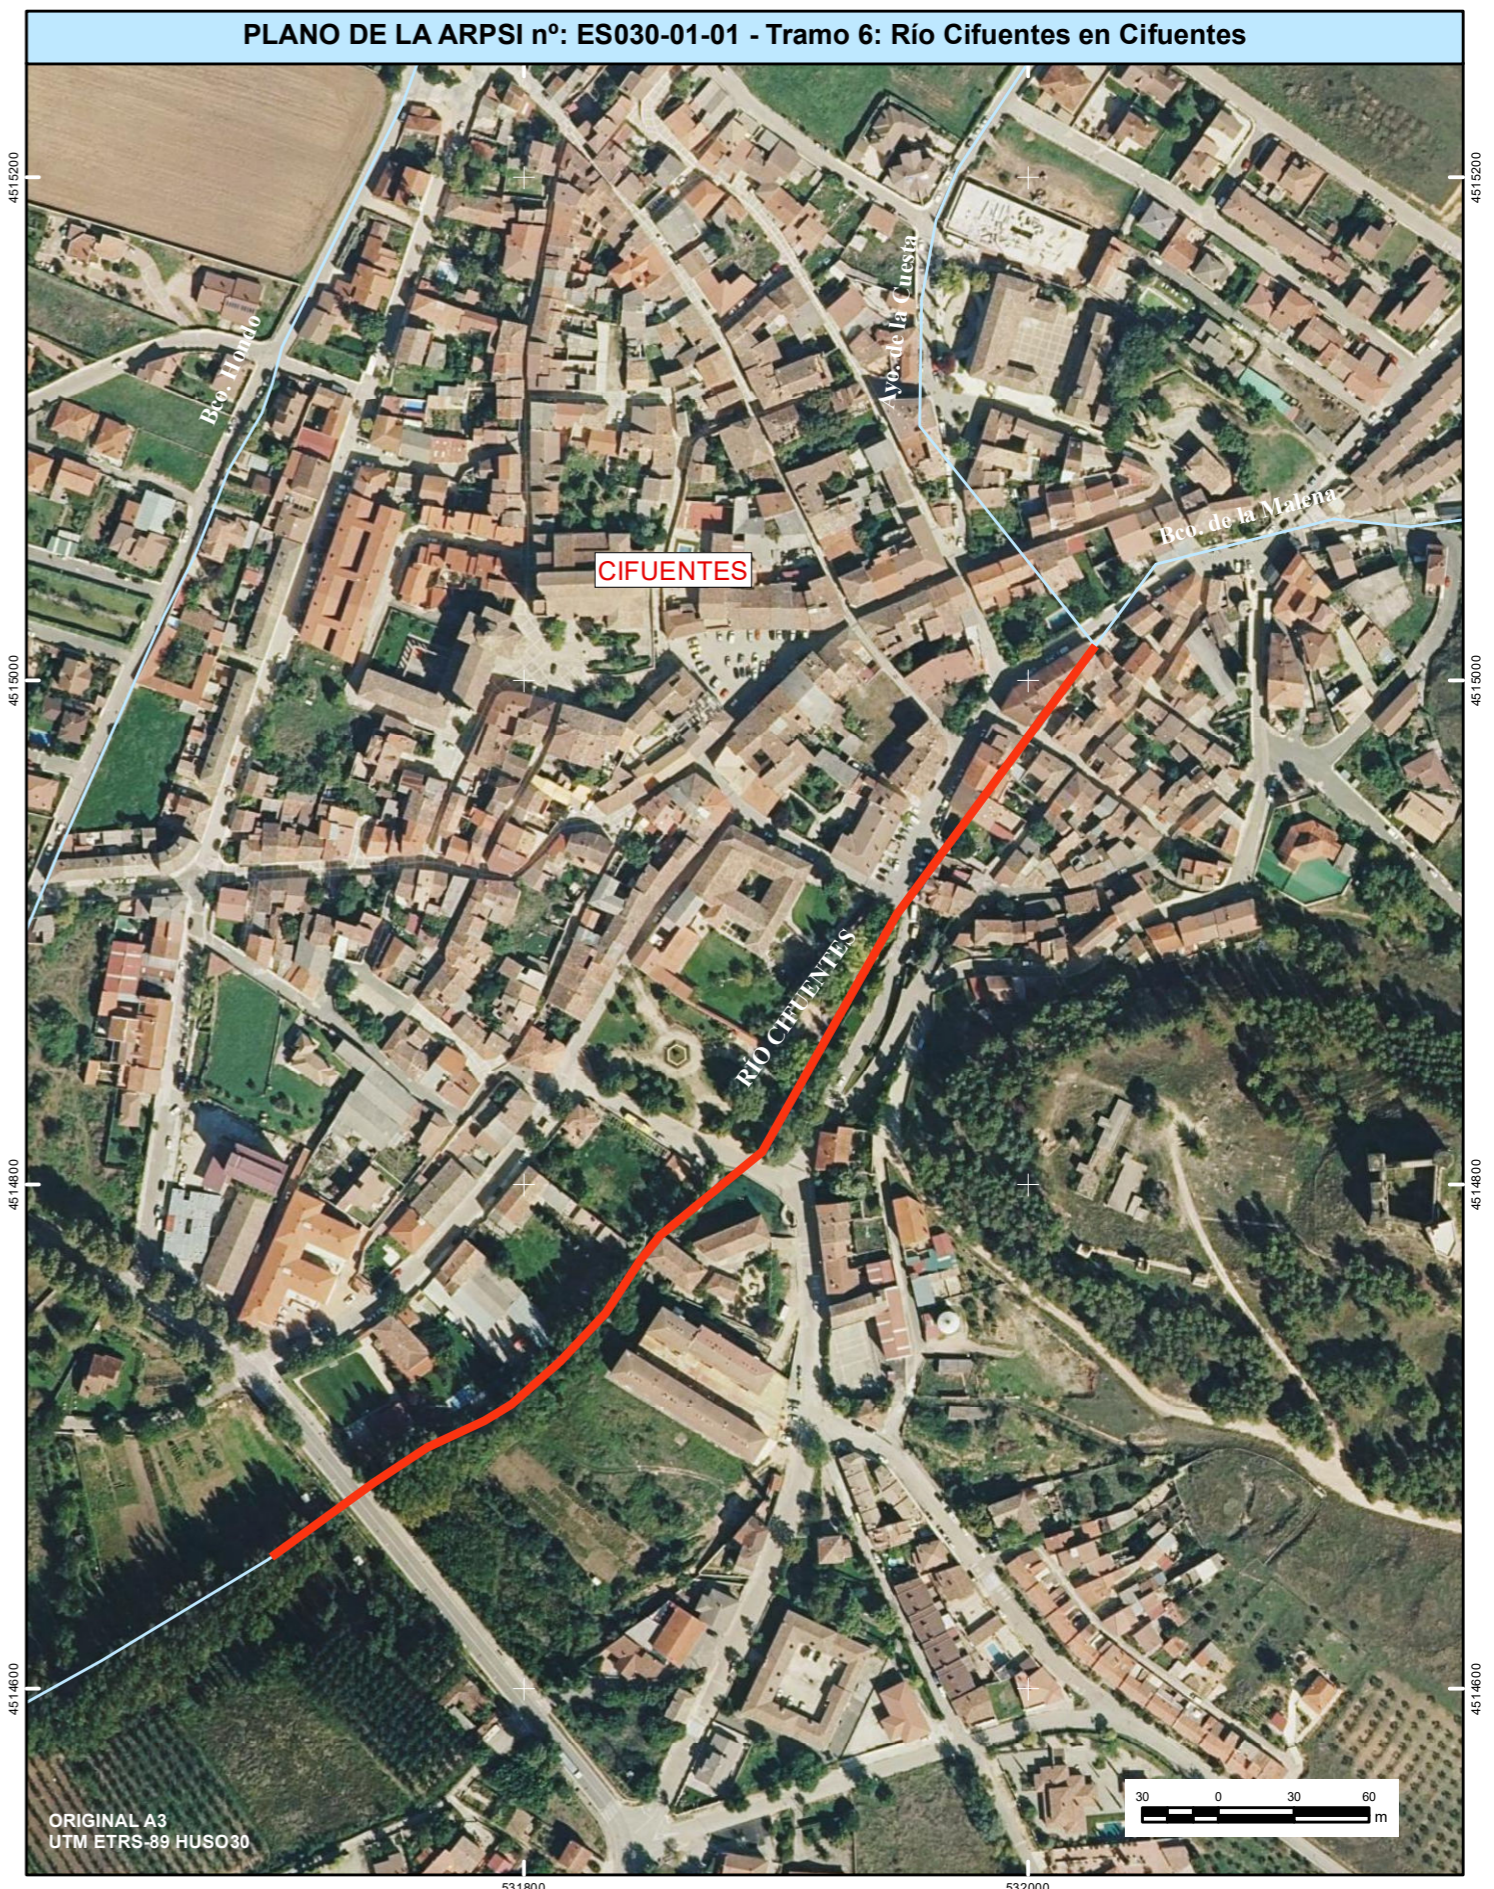
ARPSI nº: ES030-01-01		Tramo 6 de 14			
1.- LOCALIZACIÓN

4.- EXTENSIÓN DE LA INUNDACIÓN					
CAUCES	Long. (km)	S_T500 (ha)	TÉRMINOS MUNICIPALES		
RÍO CIFUENTES	0,50	2,41	CIFUENTES		
5.- CATEGORÍA Y TIPO DE LAS CONSECUENCIAS ADVERSAS					
CATEGORÍA	TIPO				
SALUD HUMANA	<input checked="" type="checkbox"/> SALUD	<input type="checkbox"/> COMUNIDAD			
MEDIO AMBIENTE	<input type="checkbox"/> ECOLÓGICO O QUÍMICO DE LAS AGUAS	<input type="checkbox"/> IMPACTOS AL MEDIO AMBIENTE			
	<input type="checkbox"/> ÁREAS PROTEGIDAS	<input type="checkbox"/> FUENTES DE CONTAMINACIÓN			
PATRIMONIO CULTURAL	<input type="checkbox"/> LUGARES DE INTERÉS CULTURAL				
ACTIVIDAD ECONÓMICA	<input checked="" type="checkbox"/> RESIDENCIAL	<input type="checkbox"/> AGRICULTURA, CAZA, SELVICULTURA, R. NATURALES			
	<input type="checkbox"/> INFRAESTRUCTURAS	<input type="checkbox"/> SECTORES ECONÓMICOS

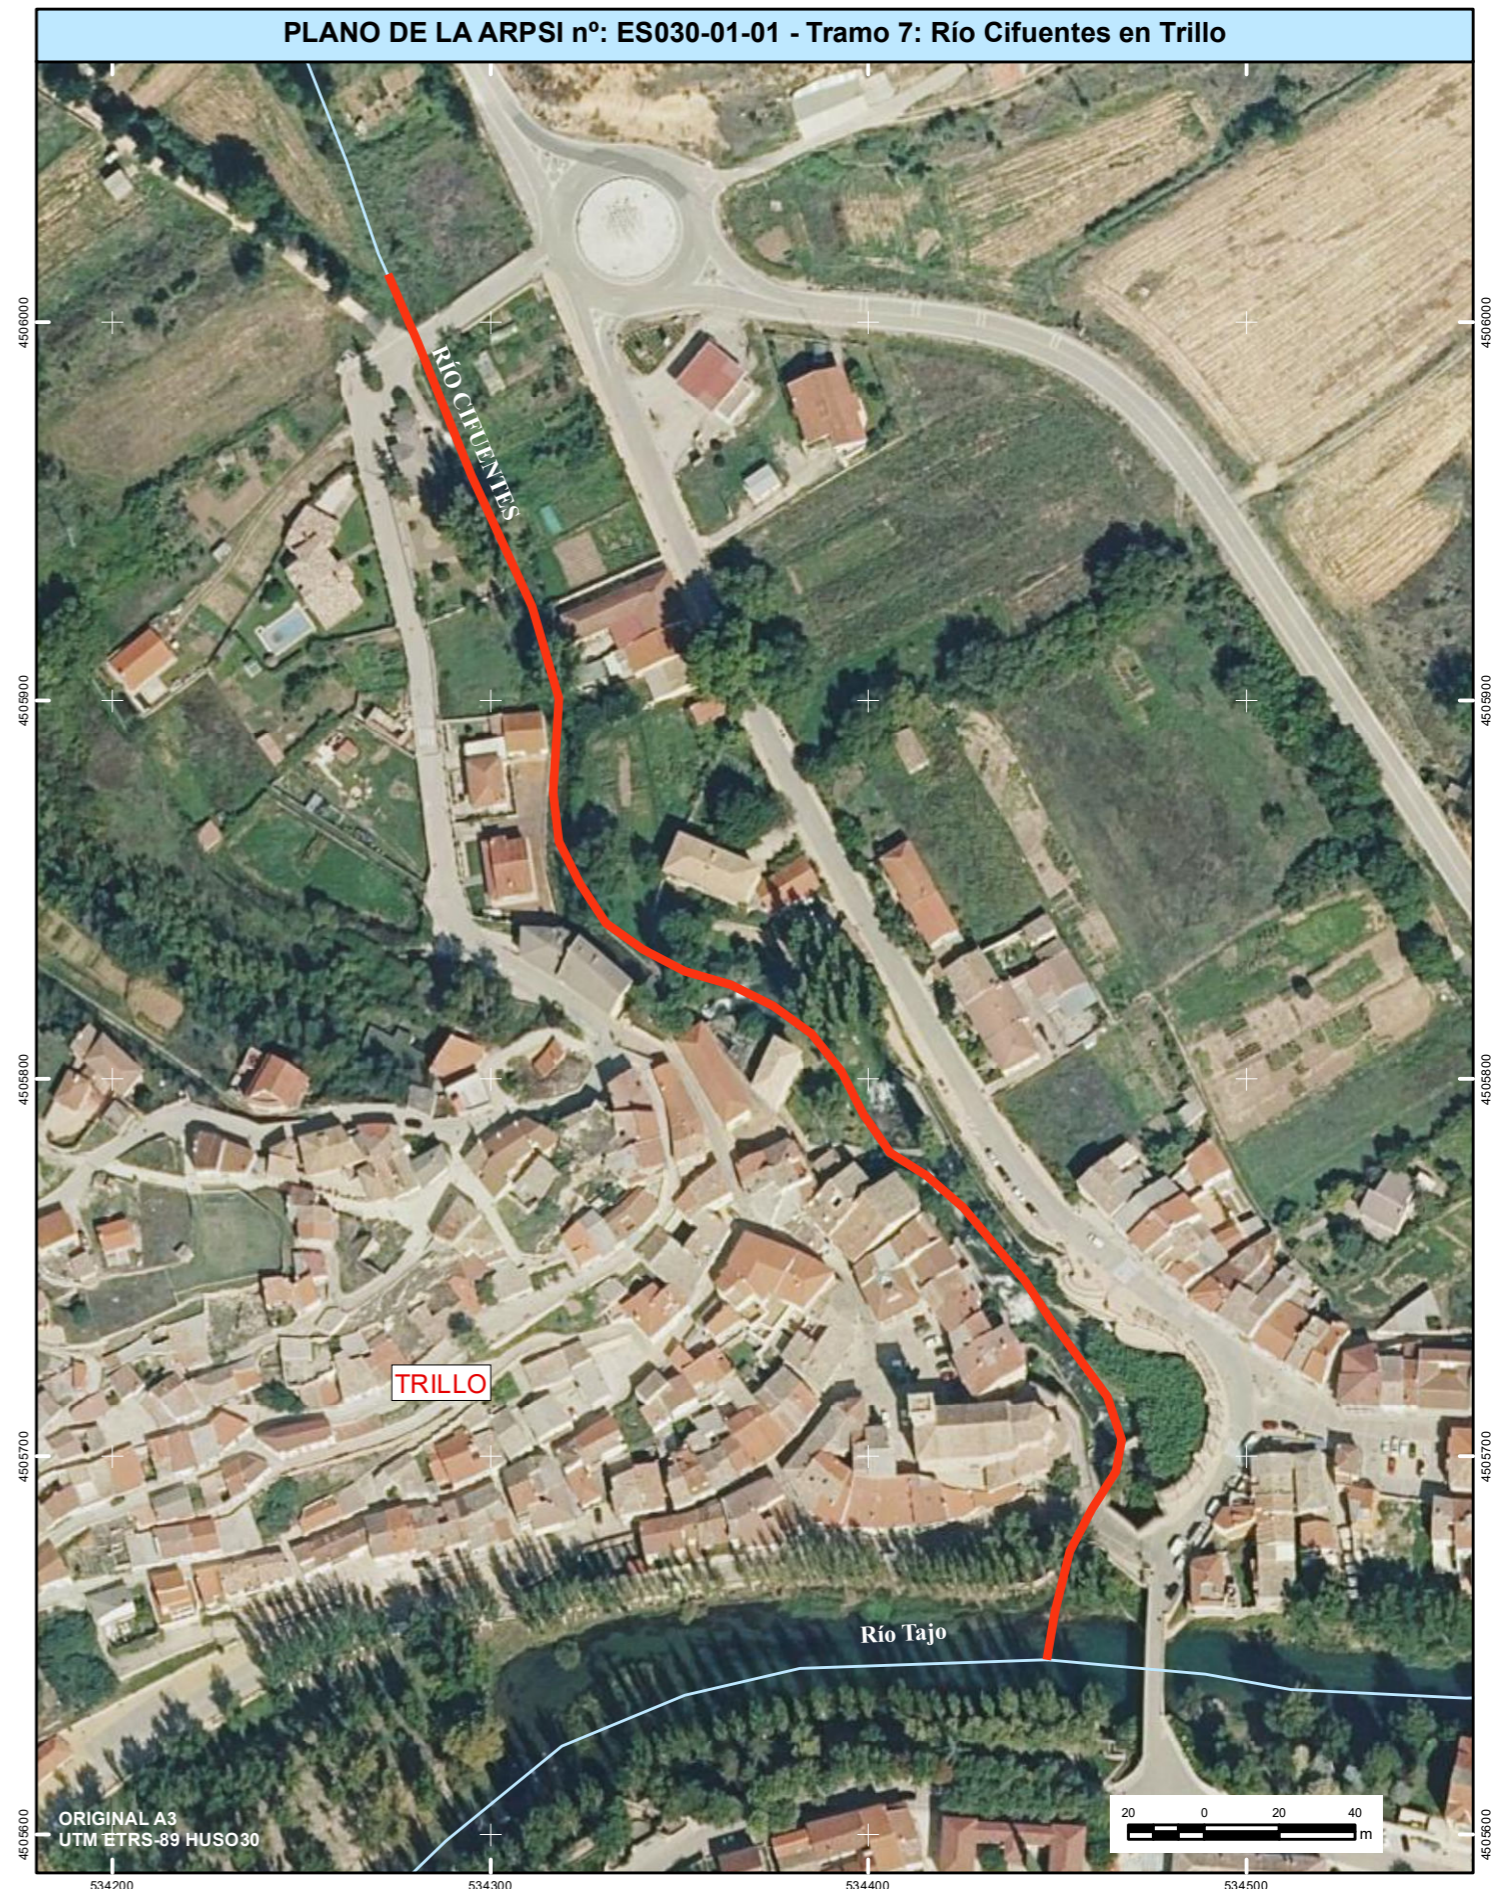
ARPSI nº: ES030-01-01		Tramo 7 de 14			
1.- LOCALIZACIÓN

4.- EXTENSIÓN DE LA INUNDACIÓN					
CAUCES	Long. (km)	S_T500 (ha)	TÉRMINOS MUNICIPALES		
RÍO CIFUENTES	0,45	5,58	TRILLO		
5.- CATEGORÍA Y TIPO DE LAS CONSECUENCIAS ADVERSAS					
CATEGORÍA	TIPO				
SALUD HUMANA	<input checked="" type="checkbox"/> SALUD	<input checked="" type="checkbox"/> COMUNIDAD			
MEDIO AMBIENTE	<input type="checkbox"/> ECOLÓGICO O QUÍMICO DE LAS AGUAS	<input type="checkbox"/> IMPACTOS AL MEDIO AMBIENTE			
	<input type="checkbox"/> ÁREAS PROTEGIDAS	<input type="checkbox"/> FUENTES DE CONTAMINACIÓN			
PATRIMONIO CULTURAL	<input type="checkbox"/> LUGARES DE INTERÉS CULTURAL				
ACTIVIDAD ECONÓMICA	<input checked="" type="checkbox"/> RESIDENCIAL	<input checked="" type="checkbox"/> AGRICULTURA, CAZA, SELVICULTURA, R. NATURALES			
	<input checked="" type="checkbox"/> INFRAESTRUCTURAS	<input type="checkbox"/> SECTORES ECONÓMICOS
