ANEJO 3. FICHAS DE TRAMOS ARPSI

ARPSI nº ES030-01-01

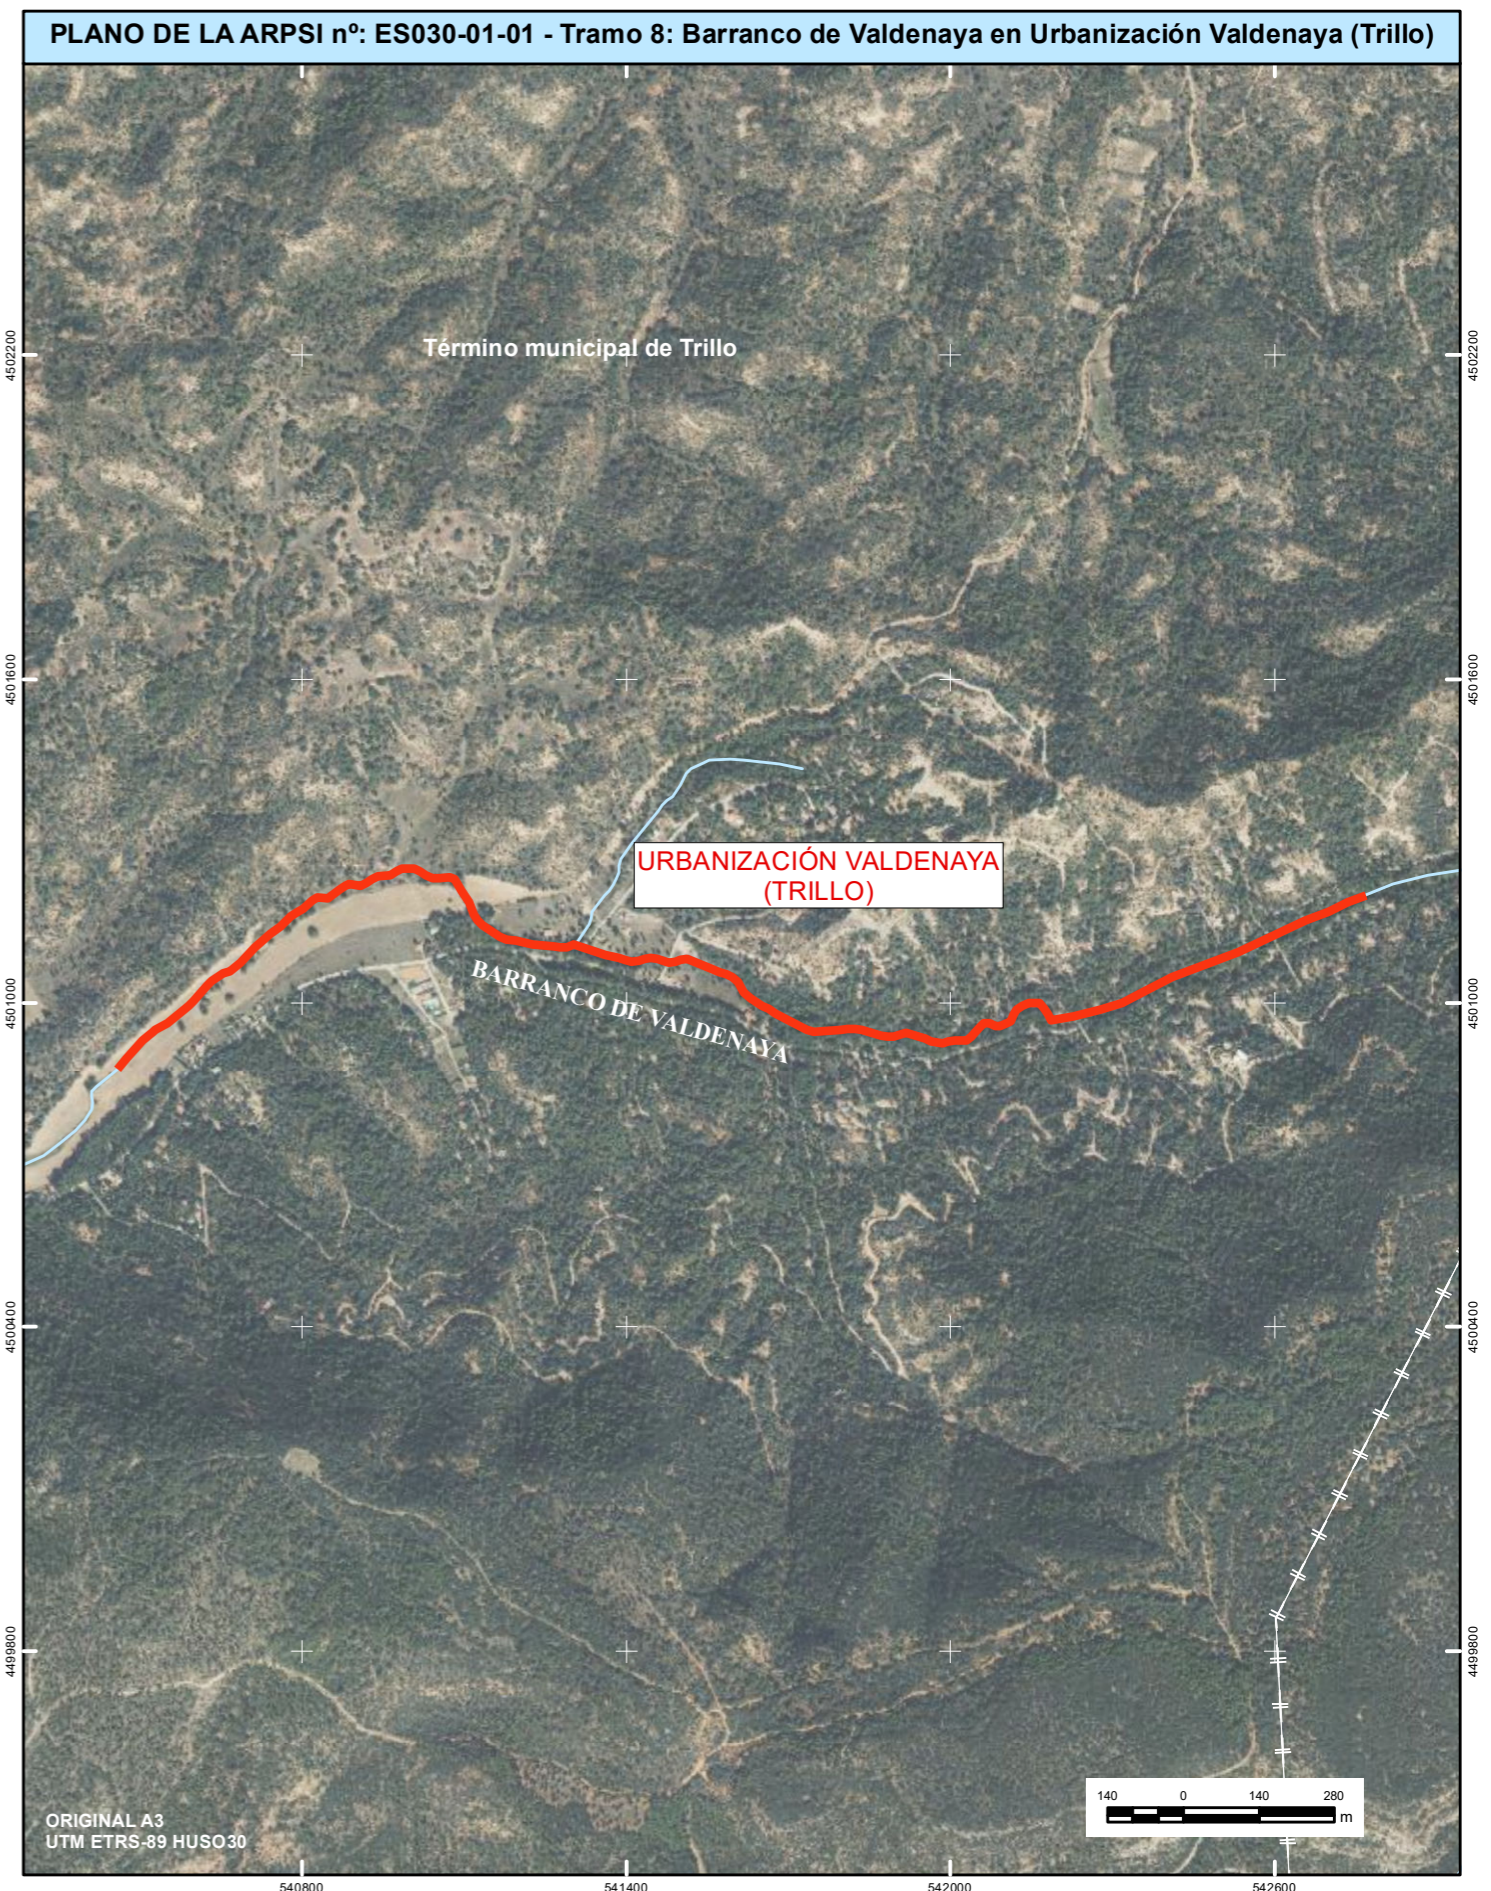
ARPSI nº: ES030-01-01		Tramo 8 de 14			
1.- LOCALIZACIÓN

4.- EXTENSIÓN DE LA INUNDACIÓN					
CAUCES	Long. (km)	S_T500 (ha)	TÉRMINOS MUNICIPALES		
BARRANCO DE VALDENAYA	2,67	3,80	TRILLO		
5.- CATEGORÍA Y TIPO DE LAS CONSECUENCIAS ADVERSAS					
CATEGORÍA	TIPO				
SALUD HUMANA	<input checked="" type="checkbox"/> SALUD	<input type="checkbox"/> COMUNIDAD			
MEDIO AMBIENTE	<input type="checkbox"/> ECOLÓGICO O QUÍMICO DE LAS AGUAS	<input type="checkbox"/> IMPACTOS AL MEDIO AMBIENTE			
	<input type="checkbox"/> ÁREAS PROTEGIDAS	<input type="checkbox"/> FUENTES DE CONTAMINACIÓN			
PATRIMONIO CULTURAL	<input type="checkbox"/> LUGARES DE INTERÉS CULTURAL				
ACTIVIDAD ECONÓMICA	<input checked="" type="checkbox"/> RESIDENCIAL	<input checked="" type="checkbox"/> AGRICULTURA, CAZA, SELVICULTURA, R. NATURALES			
	<input type="checkbox"/> INFRAESTRUCTURAS	<input type="checkbox"/> SECTORES ECONÓMICOS

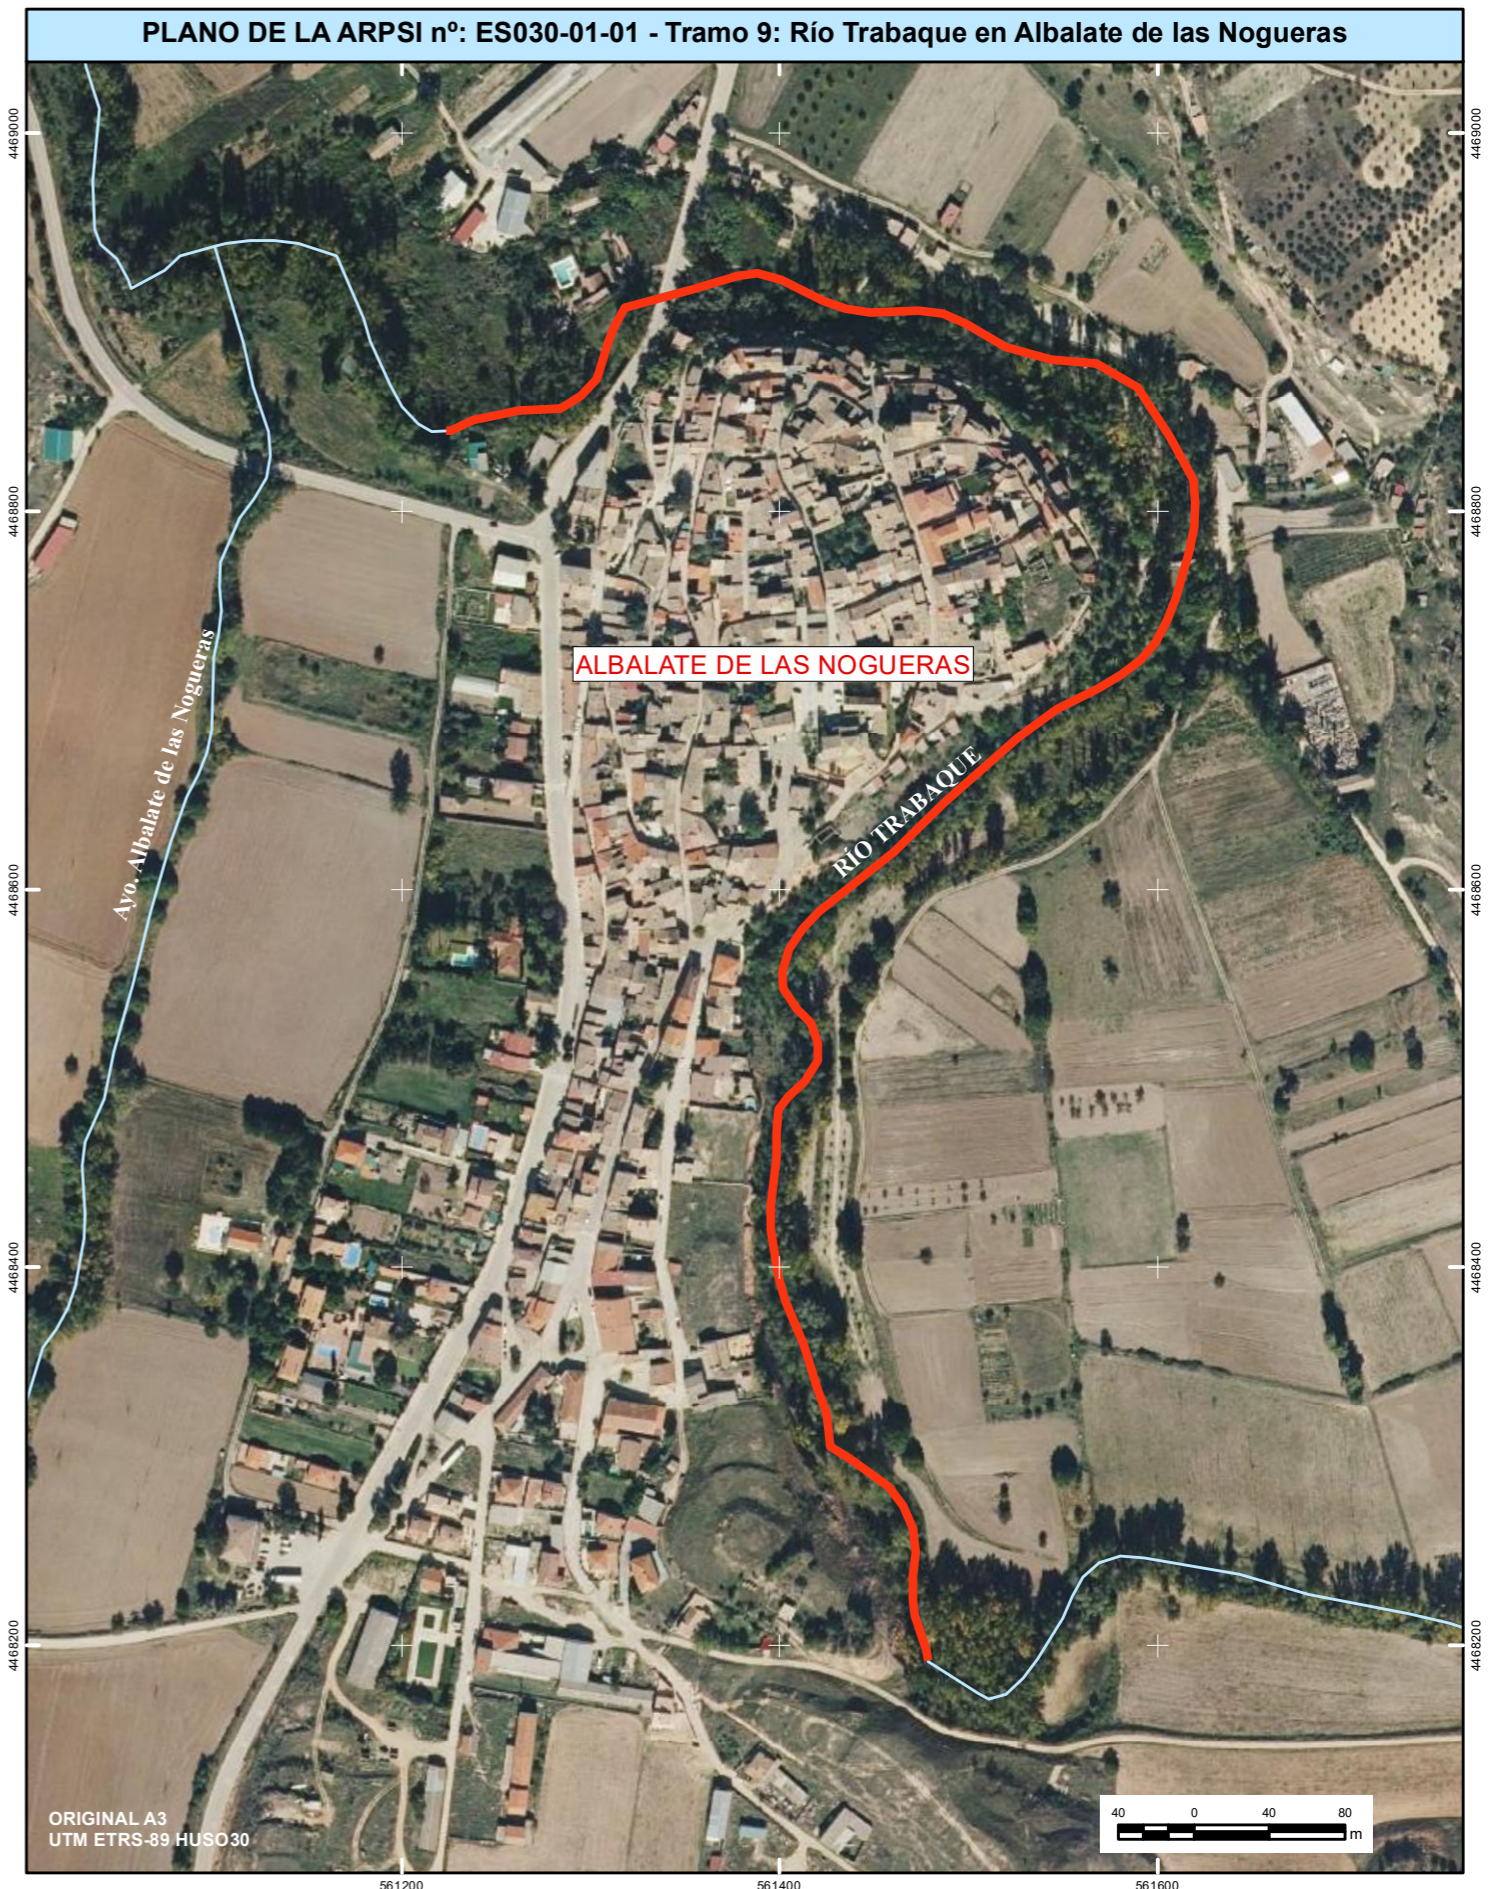
ARPSI nº: ES030-01-01		Tramo 9 de 14			
1.- LOCALIZACIÓN

4.- EXTENSIÓN DE LA INUNDACIÓN					
CAUCES	Long. (km)	S_T500 (ha)	TÉRMINOS MUNICIPALES		
RÍO TRABAQUE	1,23	6,79	ALBALATE DE LAS NOGUERAS		
5.- CATEGORÍA Y TIPO DE LAS CONSECUENCIAS ADVERSAS					
CATEGORÍA	TIPO				
SALUD HUMANA	<input checked="" type="checkbox"/> SALUD	<input type="checkbox"/> COMUNIDAD			
MEDIO AMBIENTE	<input type="checkbox"/> ECOLÓGICO O QUÍMICO DE LAS AGUAS	<input type="checkbox"/> IMPACTOS AL MEDIO AMBIENTE			
	<input type="checkbox"/> ÁREAS PROTEGIDAS	<input type="checkbox"/> FUENTES DE CONTAMINACIÓN			
PATRIMONIO CULTURAL	<input type="checkbox"/> LUGARES DE INTERÉS CULTURAL				
ACTIVIDAD ECONÓMICA	<input checked="" type="checkbox"/> RESIDENCIAL	<input checked="" type="checkbox"/> AGRICULTURA, CAZA, SELVICULTURA, R. NATURALES			
	<input checked="" type="checkbox"/> INFRAESTRUCTURAS	<input type="checkbox"/> SECTORES ECONÓMICOS

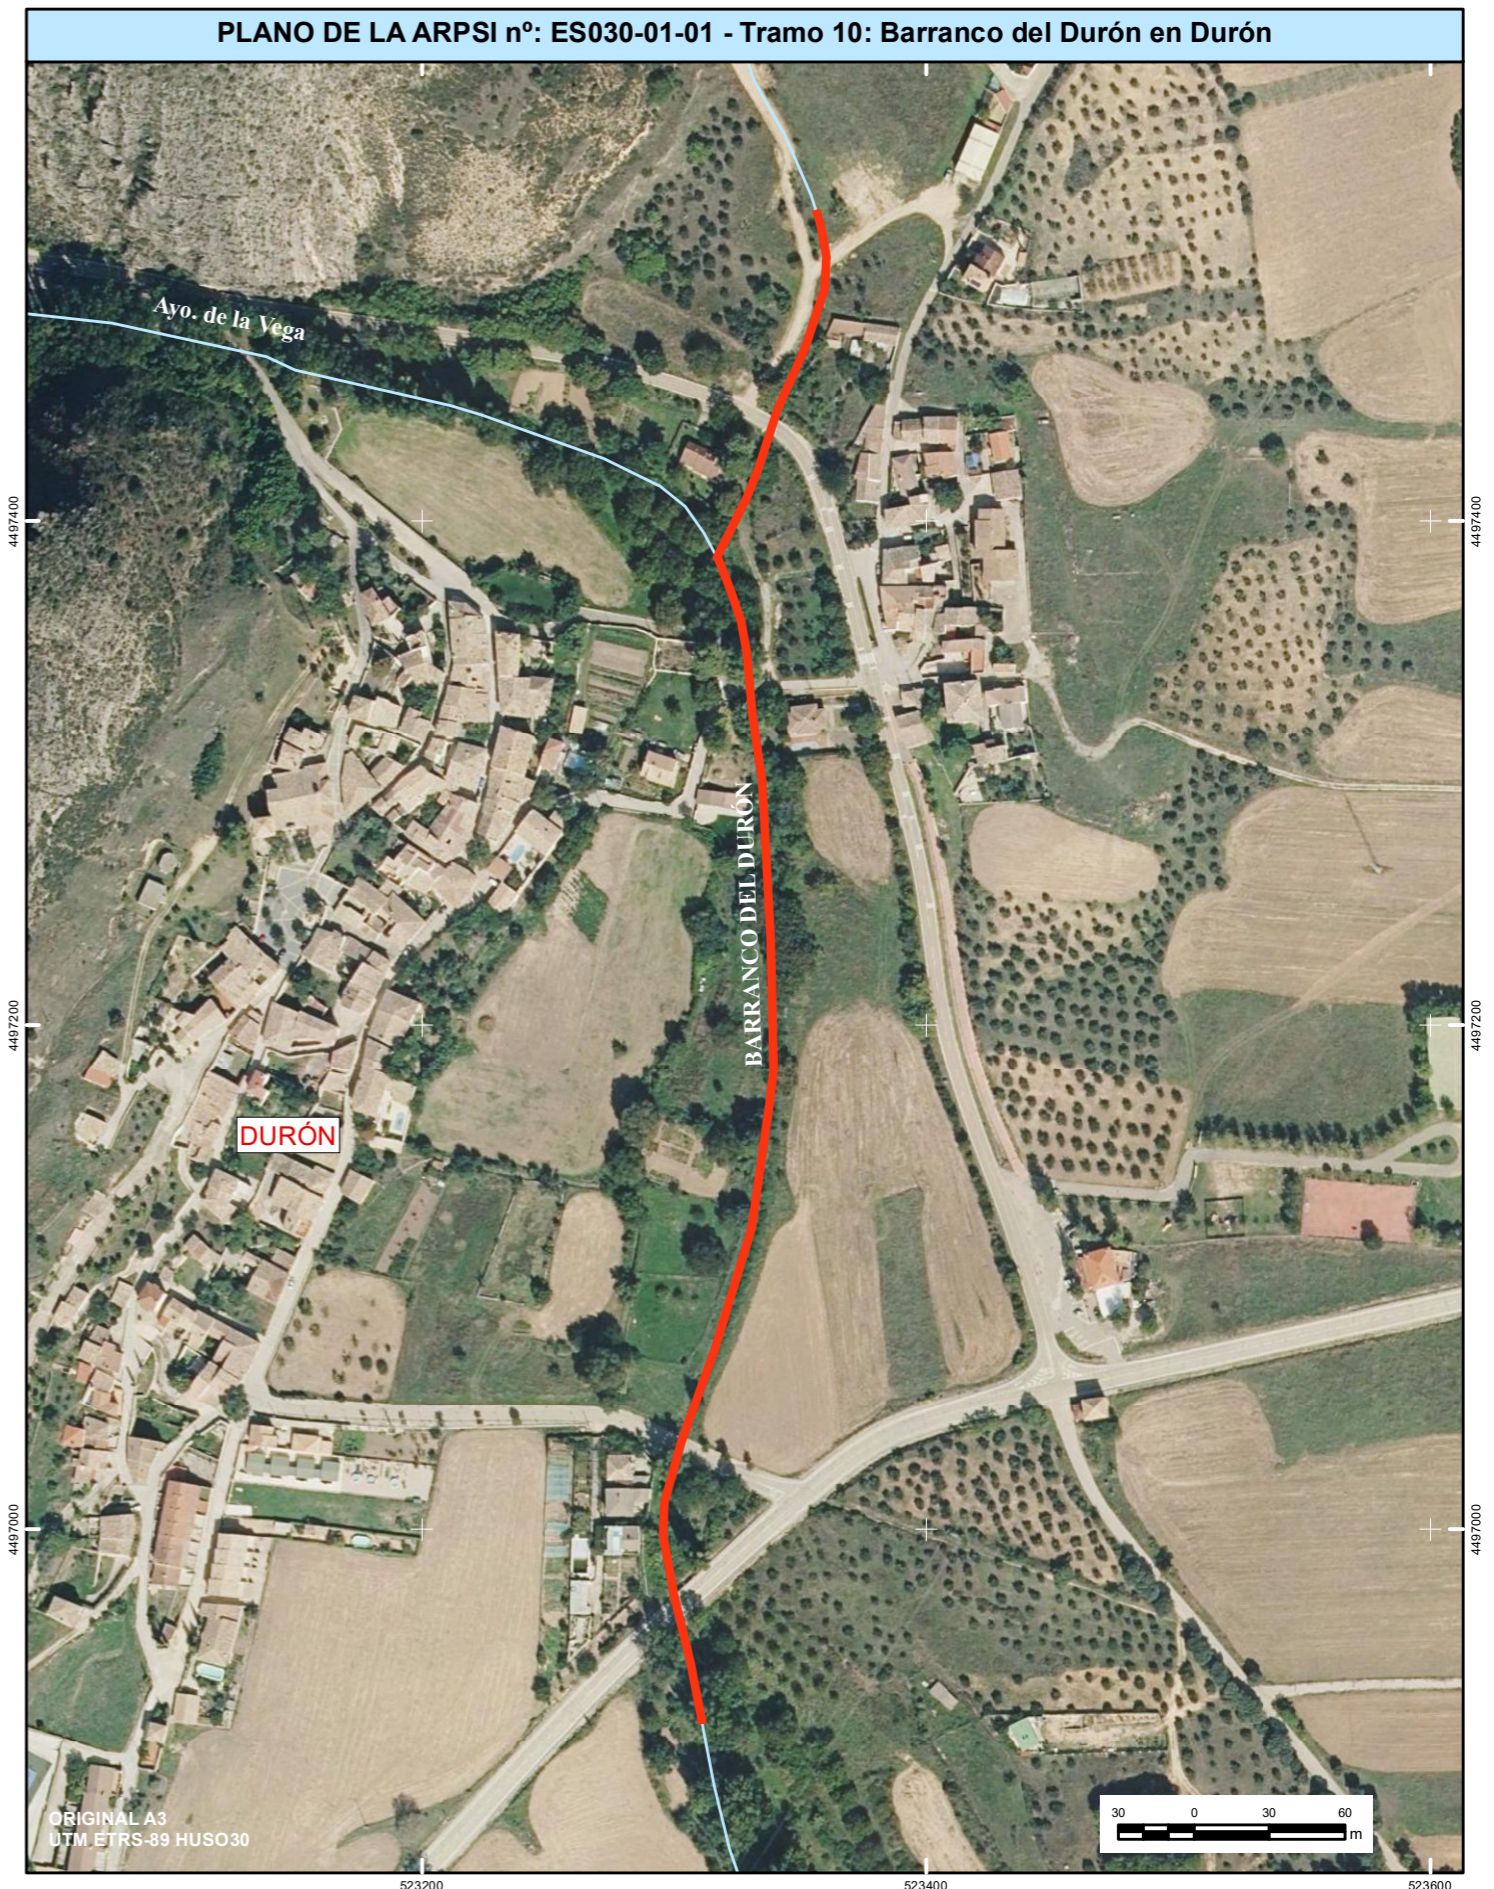
ARPSI nº: ES030-01-01		Tramo 10 de 14	
1.- LOCALIZACIÓN

4.- EXTENSIÓN DE LA INUNDACIÓN			
CAUCES	Long. (km)	S. T500 (ha)	TÉRMINOS MUNICIPALES
BARRANCO DEL DURÓN	0,62	9,95	DURÓN
5.- CATEGORÍA Y TIPO DE LAS CONSECUENCIAS ADVERSAS			
CATEGORÍA	TIPO		
SALUD HUMANA	<input checked="" type="checkbox"/> SALUD	<input type="checkbox"/> COMUNIDAD	
MEDIO AMBIENTE	<input type="checkbox"/> ECOLÓGICO O QUÍMICO DE LAS AGUAS	<input type="checkbox"/> IMPACTOS AL MEDIO AMBIENTE	
	<input type="checkbox"/> ÁREAS PROTEGIDAS	<input type="checkbox"/> FUENTES DE CONTAMINACIÓN	
PATRIMONIO CULTURAL	<input type="checkbox"/> LUGARES DE INTERÉS CULTURAL		
ACTIVIDAD ECONÓMICA	<input checked="" type="checkbox"/> RESIDENCIAL	<input checked="" type="checkbox"/> AGRICULTURA, CAZA, SELVICULTURA, R. NATURALES	
	<input checked="" type="checkbox"/> INFRAESTRUCTURAS	<input type="checkbox"/> SECTORES ECONÓMICOS

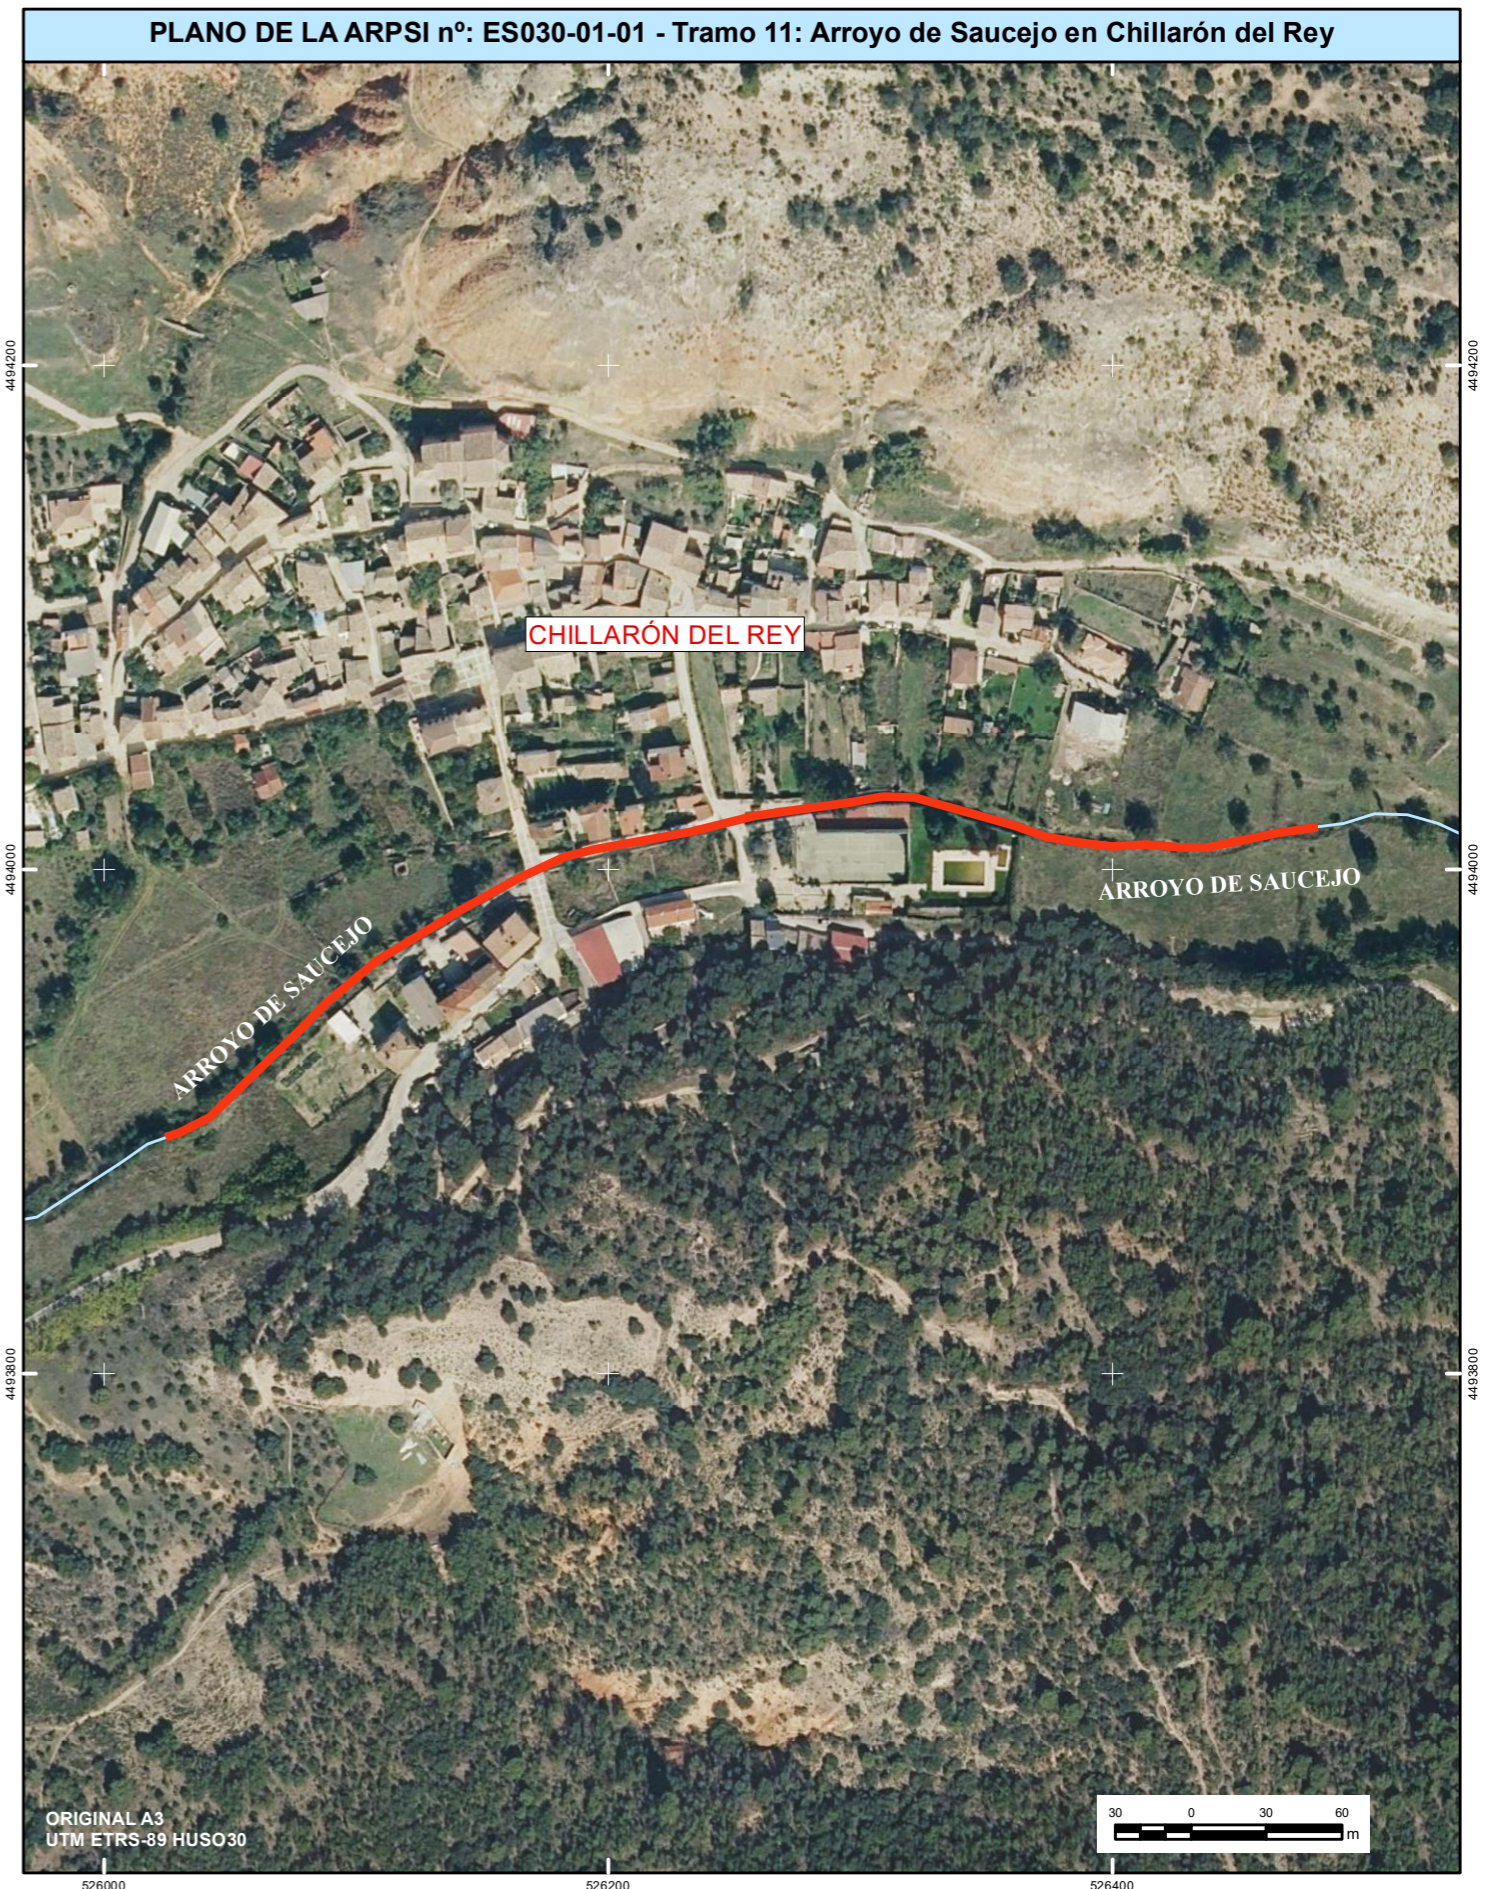
ARPSI nº: ES030-01-01		Tramo 11 de 14	
1.- LOCALIZACIÓN

4.- EXTENSIÓN DE LA INUNDACIÓN			
CAUCES	Long. (km)	S. T500 (ha)	TÉRMINOS MUNICIPALES
ARROYO DE SAUCEJO	0,50	2,92	CHILLARÓN DEL REY
5.- CATEGORÍA Y TIPO DE LAS CONSECUENCIAS ADVERSAS			
CATEGORÍA	TIPO		
SALUD HUMANA	<input checked="" type="checkbox"/> SALUD	<input type="checkbox"/> COMUNIDAD	
MEDIO AMBIENTE	<input type="checkbox"/> ECOLÓGICO O QUÍMICO DE LAS AGUAS	<input type="checkbox"/> IMPACTOS AL MEDIO AMBIENTE	
	<input type="checkbox"/> ÁREAS PROTEGIDAS	<input type="checkbox"/> FUENTES DE CONTAMINACIÓN	
PATRIMONIO CULTURAL	<input type="checkbox"/> LUGARES DE INTERÉS CULTURAL		
ACTIVIDAD ECONÓMICA	<input checked="" type="checkbox"/> RESIDENCIAL	<input checked="" type="checkbox"/> AGRICULTURA, CAZA, SELVICULTURA, R. NATURALES	
	<input checked="" type="checkbox"/> INFRAESTRUCTURAS	<input type="checkbox"/> SECTORES ECONÓMICOS

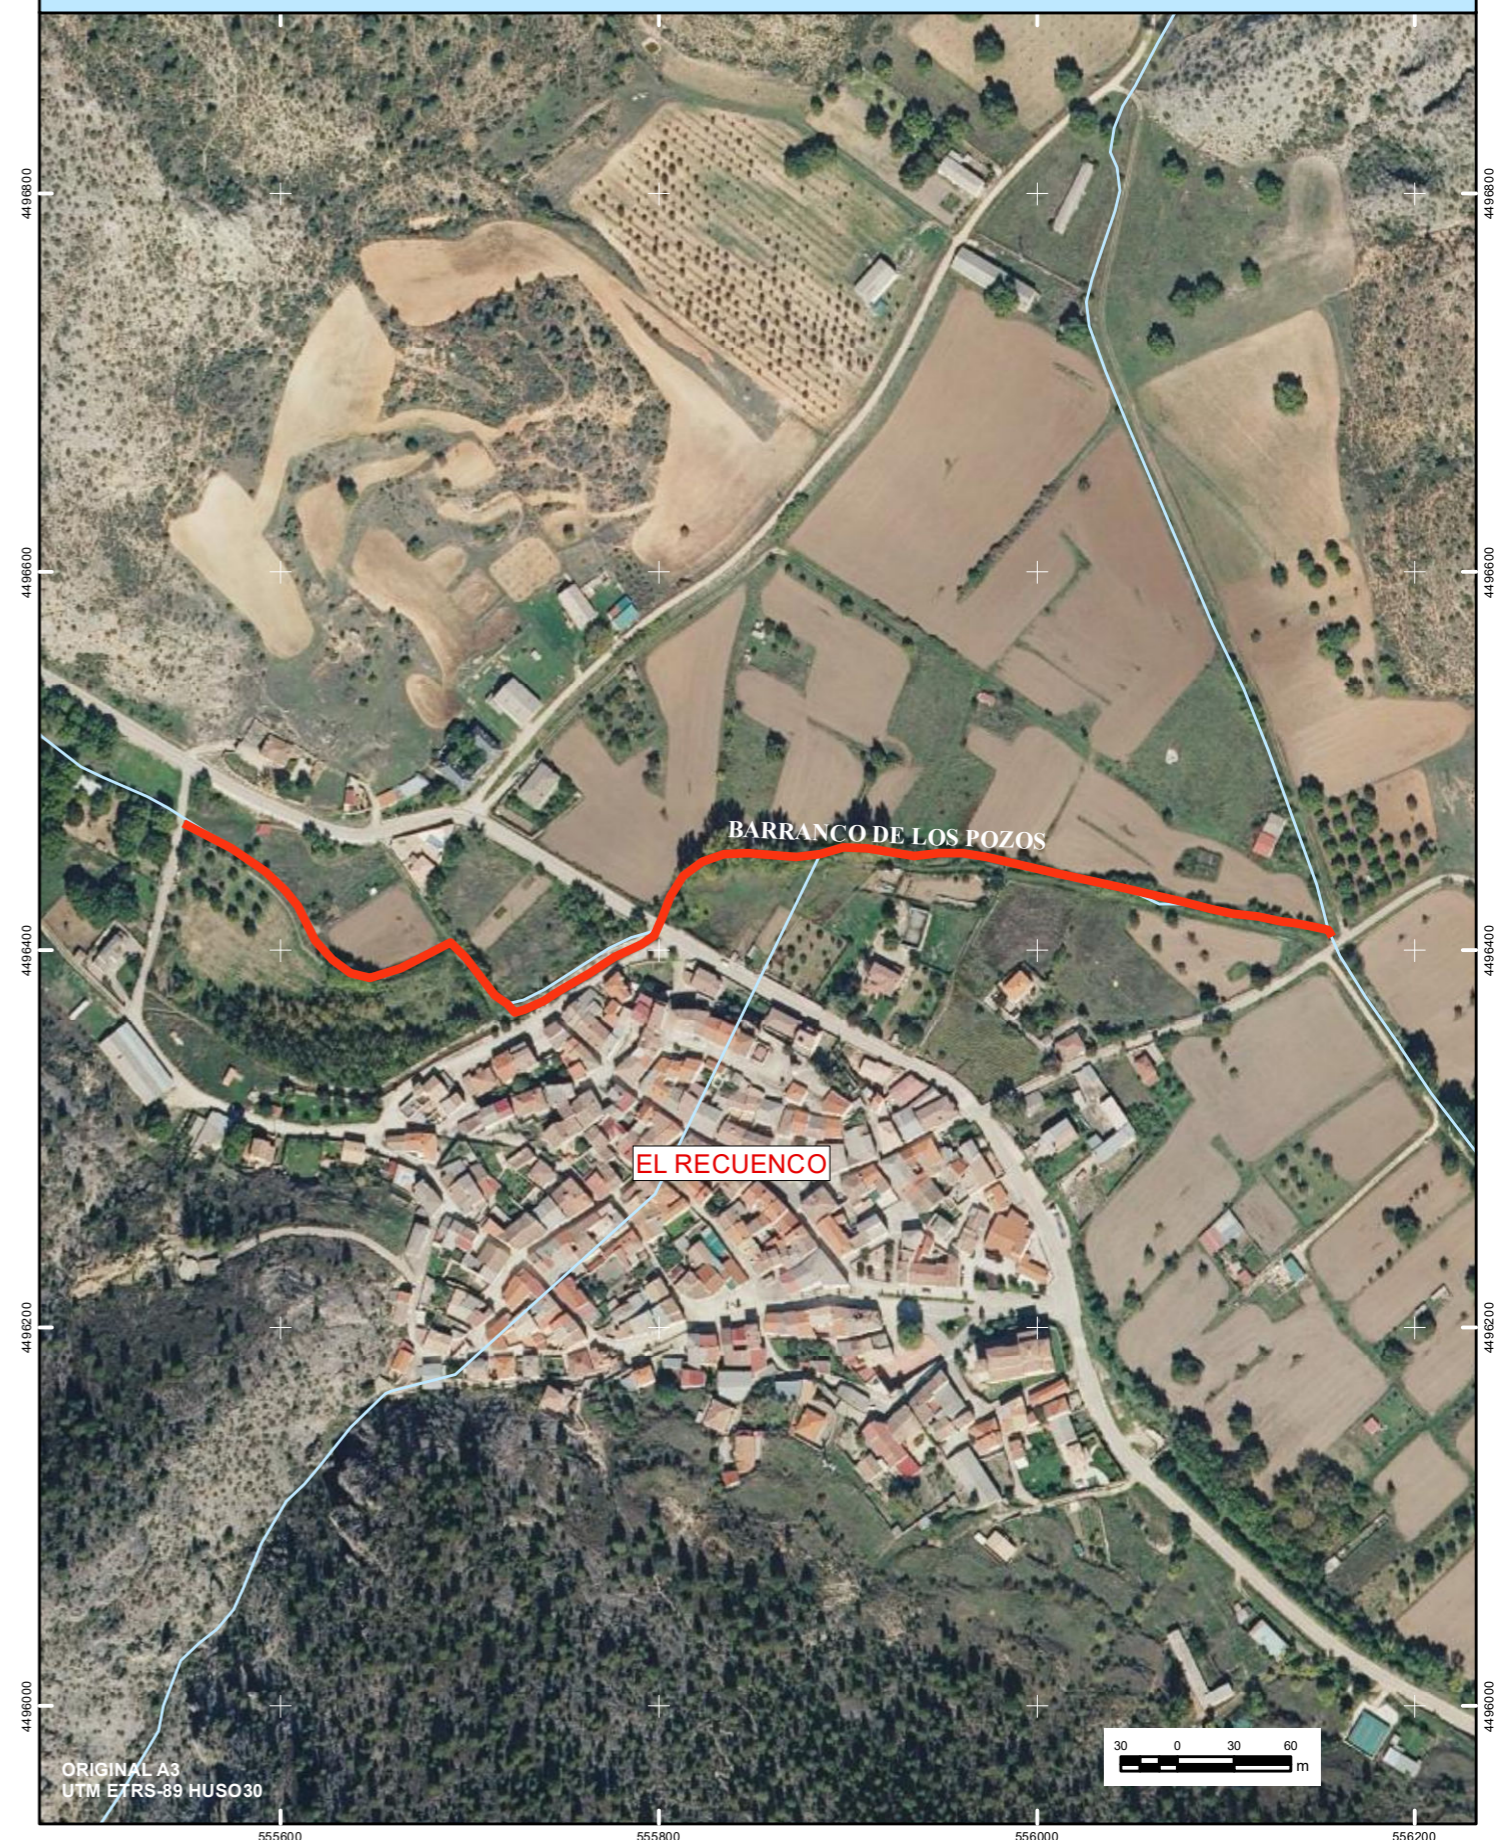
PLANO DE LA ARPSI nº: ES030-01-01 - Tramo 12: Barranco de los Pozos en El Recuenco

CAUCES	Long. (km)	S_T500 (ha)	TÉRMINOS MUNICIPALES
BARRANCO DE LOS POZOS	0,70	16,23	EL RECUENCO

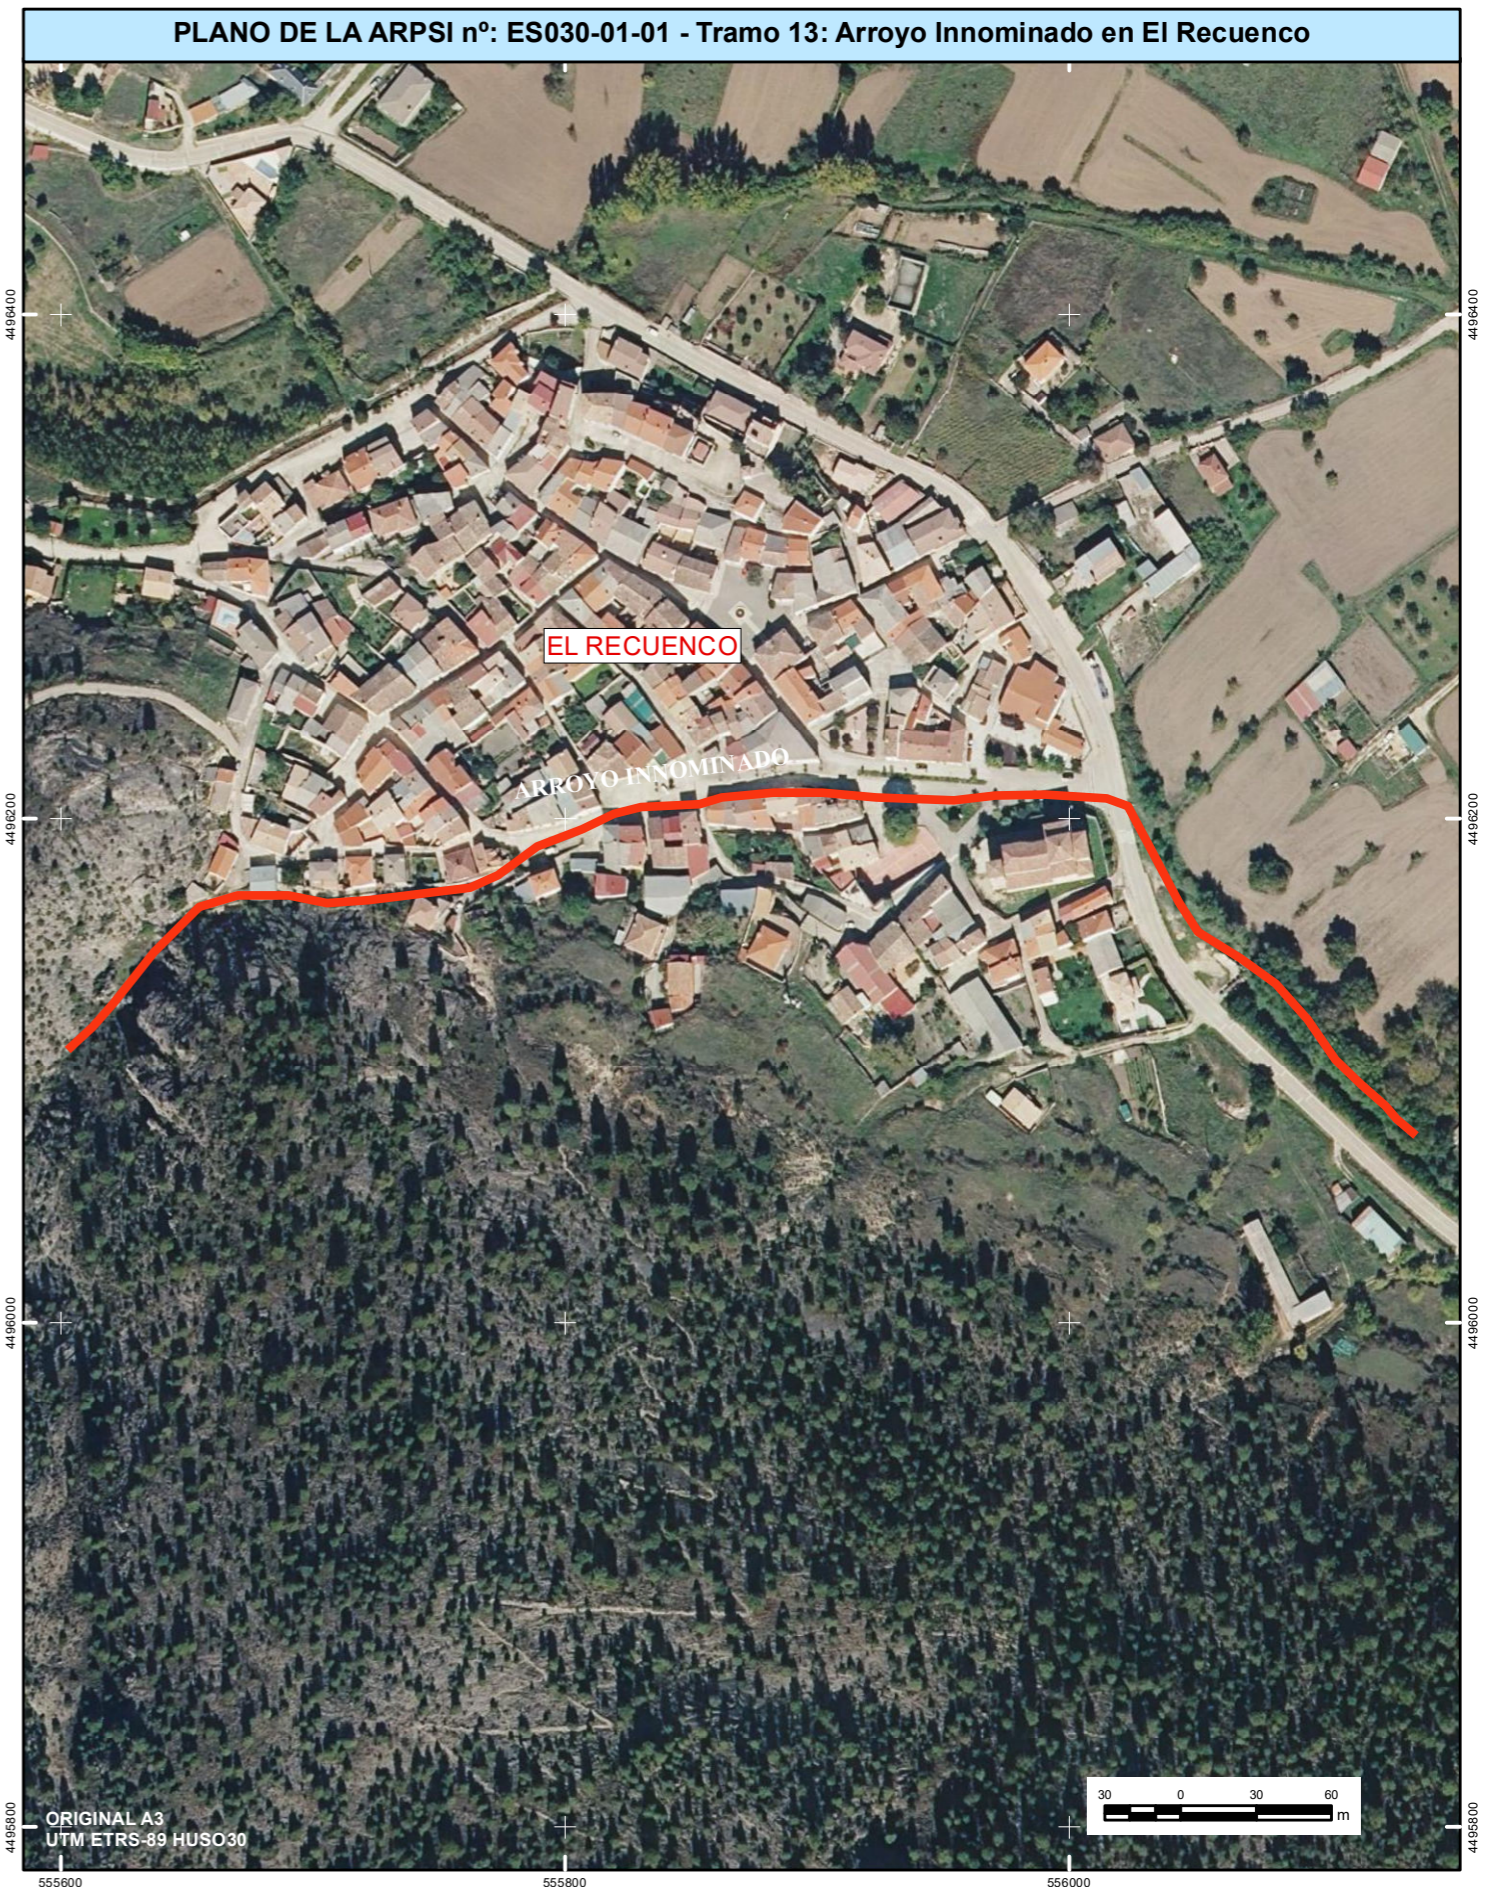
ARPSI nº: ES030-01-01		Tramo 13 de 14	
1.- LOCALIZACIÓN

4.- EXTENSIÓN DE LA INUNDACIÓN			
CAUCES	Long. (km)	S_T500 (ha)	TÉRMINOS MUNICIPALES
ARROYO INNOMINADO	0,63	1,60	EL RECUENCO
5.- CATEGORÍA Y TIPO DE LAS CONSECUENCIAS ADVERSAS			
CATEGORÍA	TIPO		
SALUD HUMANA	<input checked="" type="checkbox"/> SALUD	<input type="checkbox"/> COMUNIDAD	
MEDIO AMBIENTE	<input type="checkbox"/> ECOLÓGICO O QUÍMICO DE LAS AGUAS	<input type="checkbox"/> IMPACTOS AL MEDIO AMBIENTE	
	<input type="checkbox"/> ÁREAS PROTEGIDAS	<input type="checkbox"/> FUENTES DE CONTAMINACIÓN	
PATRIMONIO CULTURAL	<input type="checkbox"/> LUGARES DE INTERÉS CULTURAL		
ACTIVIDAD ECONÓMICA	<input checked="" type="checkbox"/> RESIDENCIAL	<input checked="" type="checkbox"/> AGRICULTURA, CAZA, SELVICULTURA, R. NATURALES	
	<input checked="" type="checkbox"/> INFRAESTRUCTURAS	<input type="checkbox"/> SECTORES ECONÓMICOS

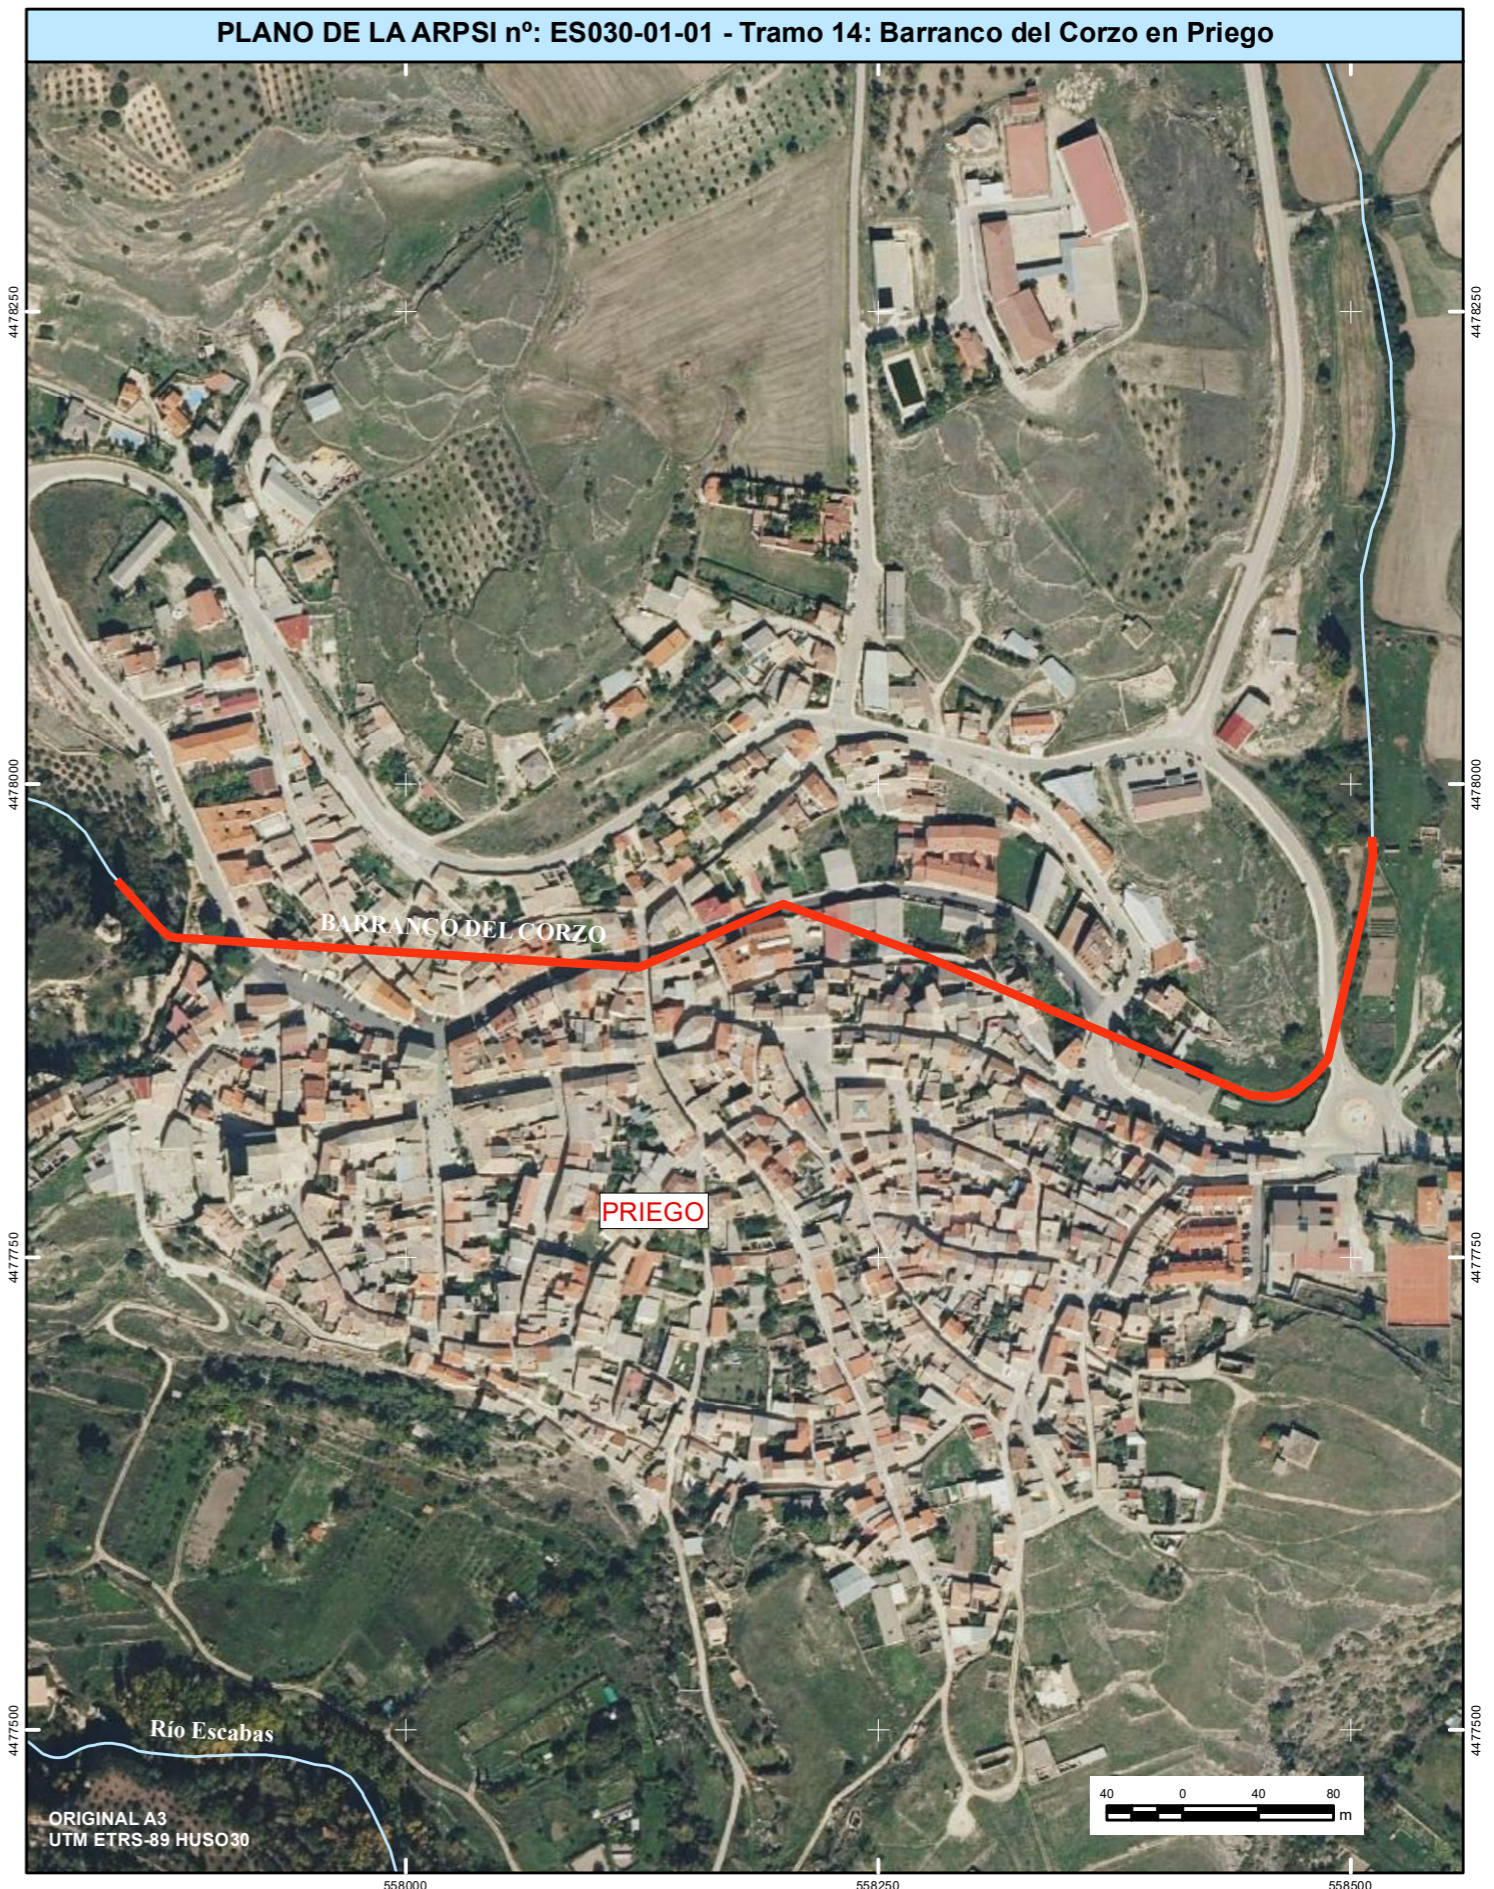
ARPSI nº: ES030-01-01		Tramo 14 de 14	
1.- LOCALIZACIÓN

4.- EXTENSIÓN DE LA INUNDACIÓN			
CAUCES	Long. (km)	S_T500 (ha)	TÉRMINOS MUNICIPALES
BARRANCO DEL CORZO	0,84	3,41	PRIEGO
5.- CATEGORÍA Y TIPO DE LAS CONSECUENCIAS ADVERSAS			
CATEGORÍA	TIPO		
SALUD HUMANA	<input checked="" type="checkbox"/> SALUD	<input type="checkbox"/> COMUNIDAD	
MEDIO AMBIENTE	<input type="checkbox"/> ECOLÓGICO O QUÍMICO DE LAS AGUAS	<input type="checkbox"/> IMPACTOS AL MEDIO AMBIENTE	
	<input type="checkbox"/> ÁREAS PROTEGIDAS	<input type="checkbox"/> FUENTES DE CONTAMINACIÓN	
PATRIMONIO CULTURAL	<input type="checkbox"/> LUGARES DE INTERÉS CULTURAL		
ACTIVIDAD ECONÓMICA	<input checked="" type="checkbox"/> RESIDENCIAL	<input checked="" type="checkbox"/> AGRICULTURA, CAZA, SELVICULTURA, R. NATURALES	
	<input checked="" type="checkbox"/> INFRAESTRUCTURAS	<input type="checkbox"/> SECTORES ECONÓMICOS
