## **ANEJO 3. FICHAS DE TRAMOS ARPSI**

### **ARPSI nº ES030-02-01**

Tramo 1: Arroyo Innominado en Alhóndiga

Tramo 2: Río Tajo en varios términos municipales

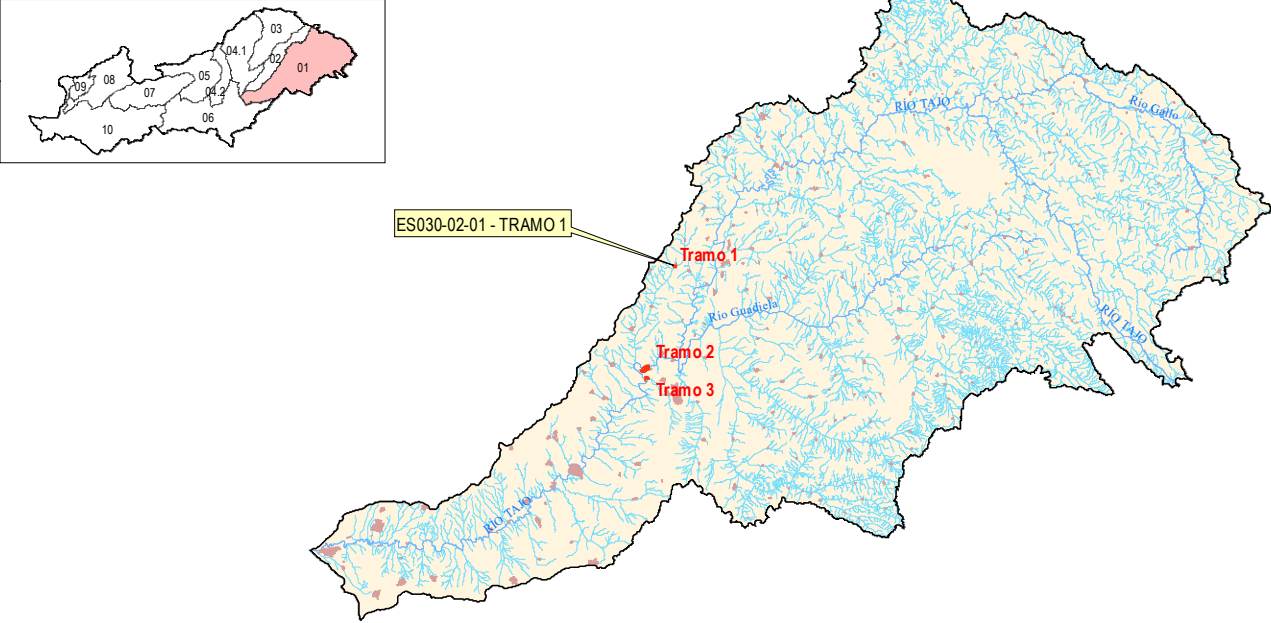
1.- LOCALIZACIÓN

| CAUCES | Long. (km) | S_T500 (ha) | TÉRMINOS MUNICIPALES |
| ARROYO INNOMINADO | 0,47 | 3,63 | ALHÓNDIGA |

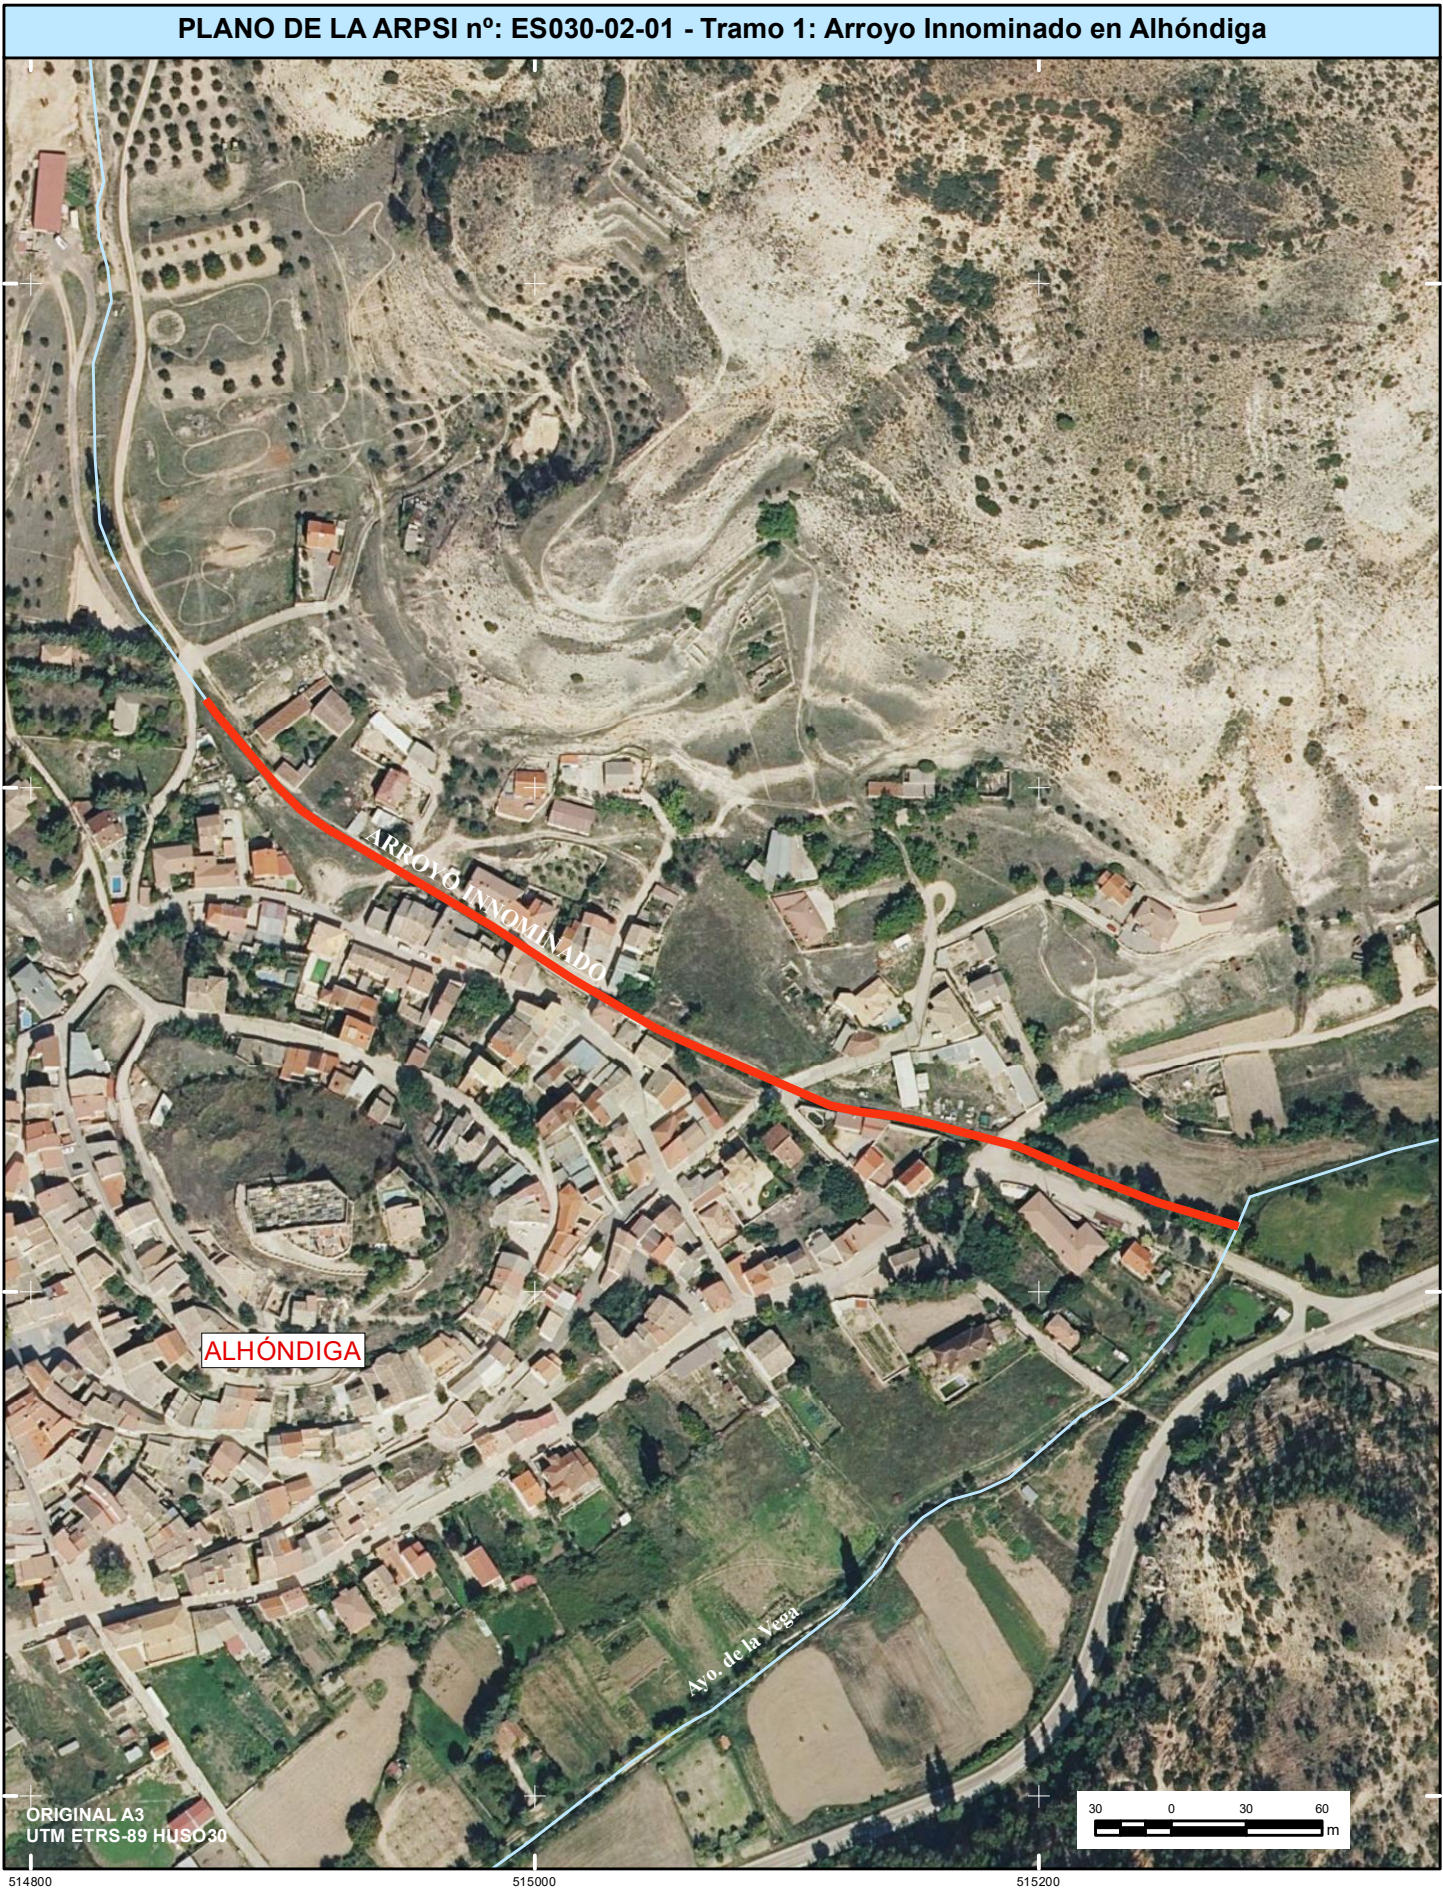
Tramo 1 de 3

4.- EXTENSIÓN DE LA INUNDACIÓN

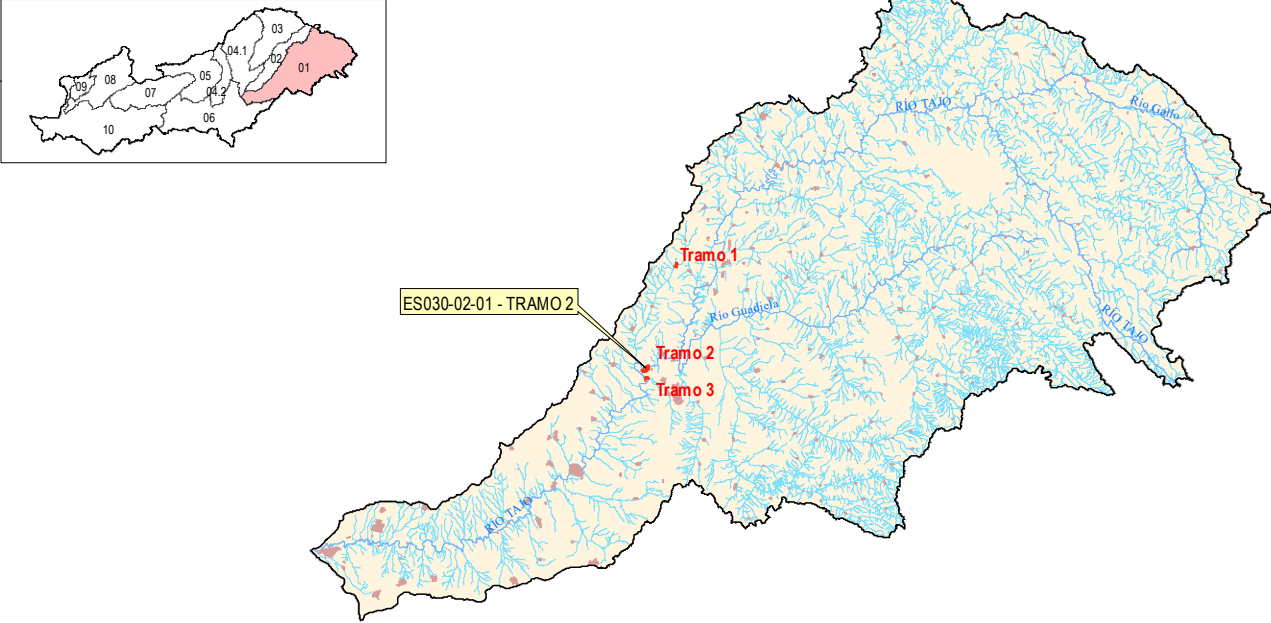
1.- LOCALIZACIÓN

| CAUCES | Long. (km) | S_T500 (ha) | TÉRMINOS MUNICIPALES |
| RÍO TAJO | 1,65 | 47,34 | ZORITA DE LOS CANES, ALMONACID DE ZORITA, PASTRANA |

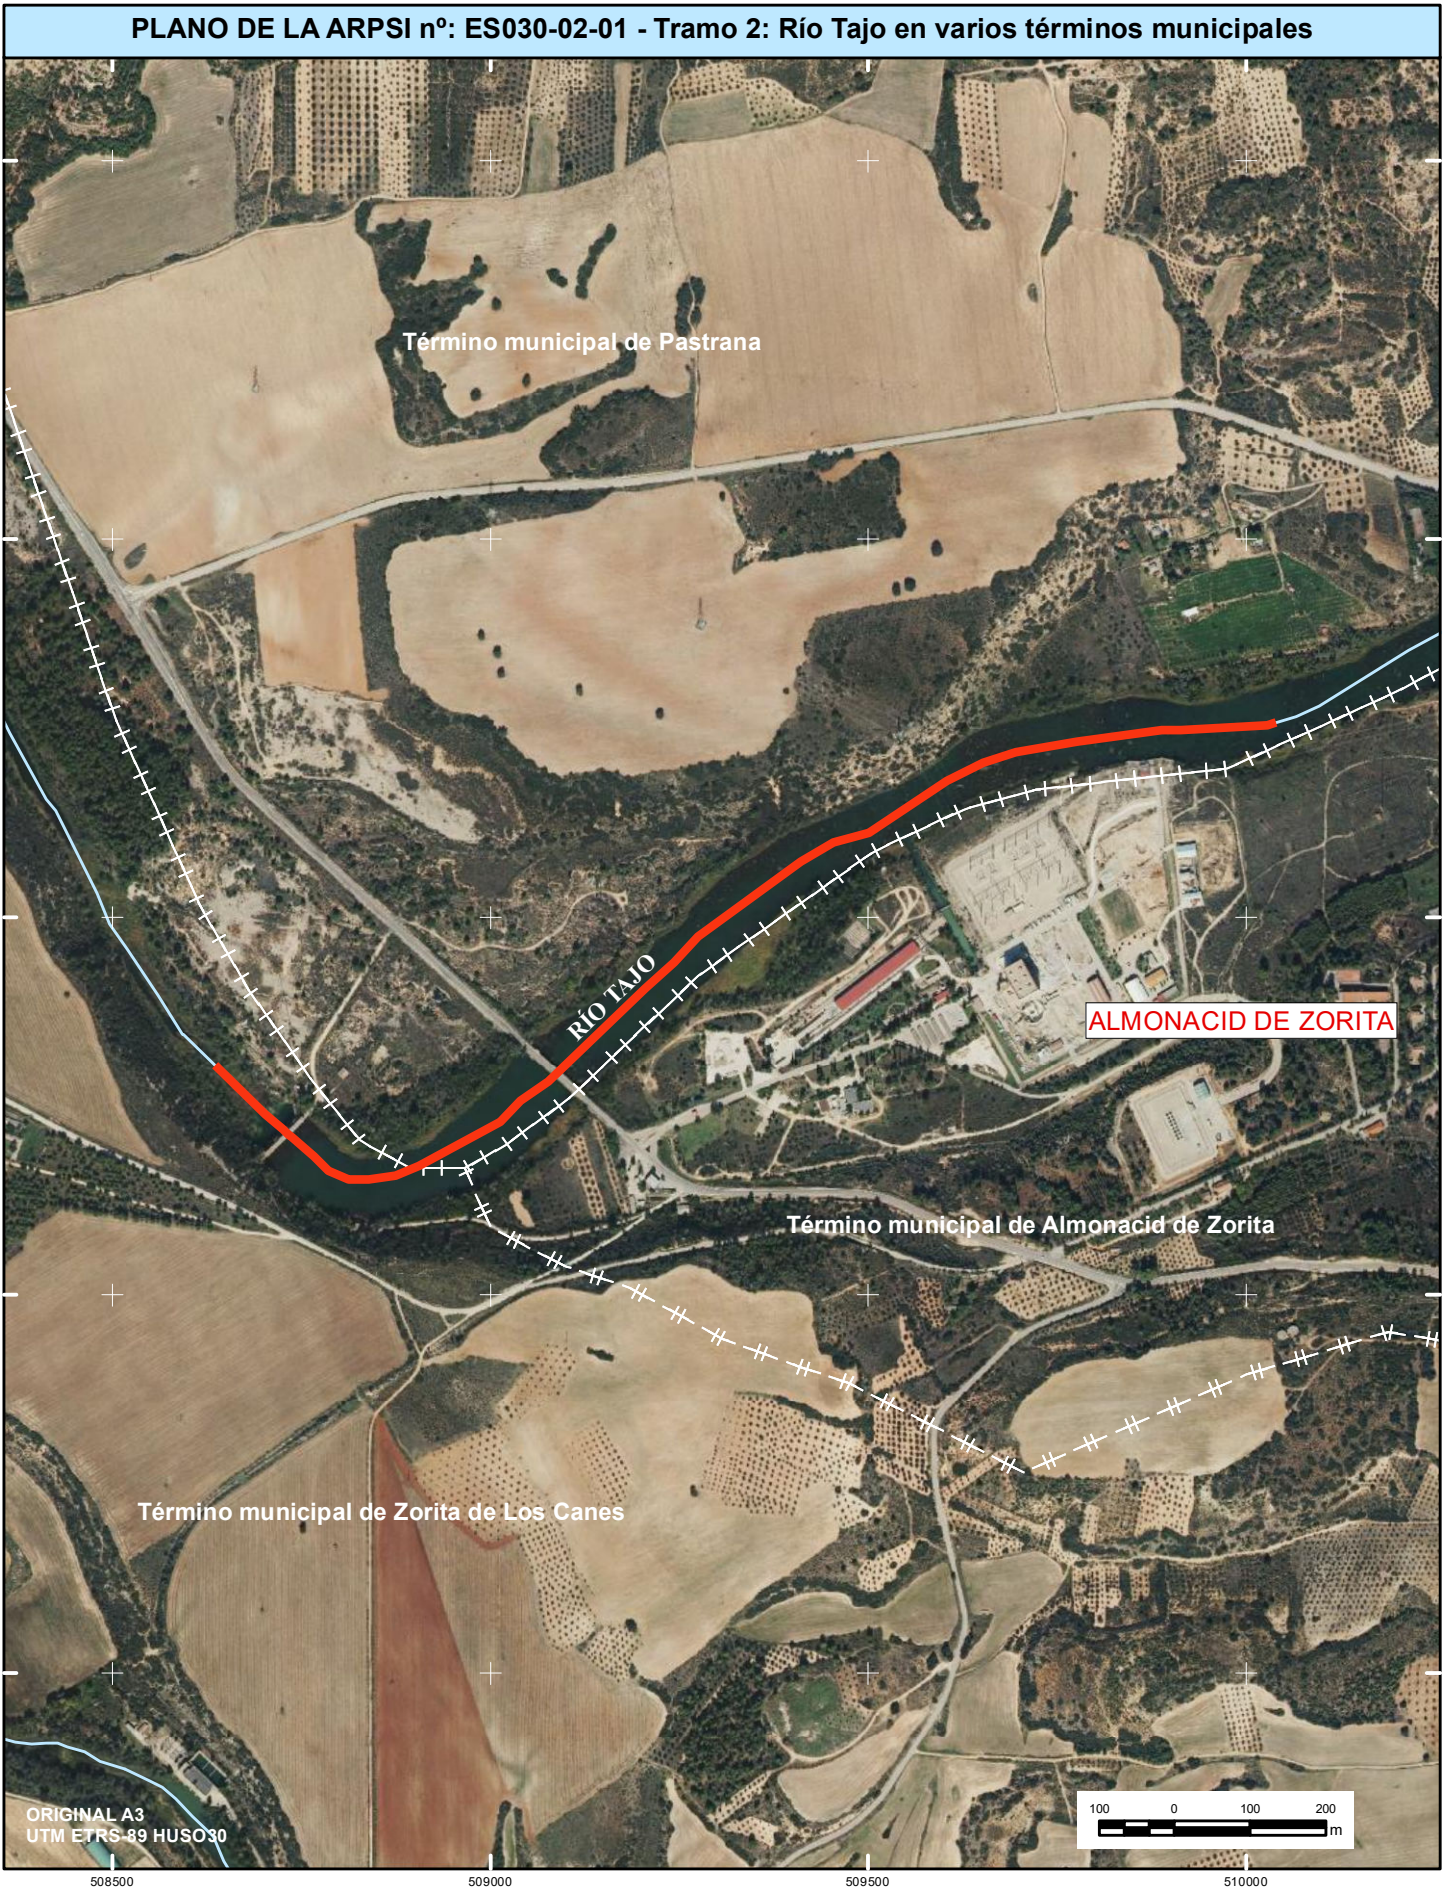
Tramo 2 de 3

4.- EXTENSIÓN DE LA INUNDACIÓN

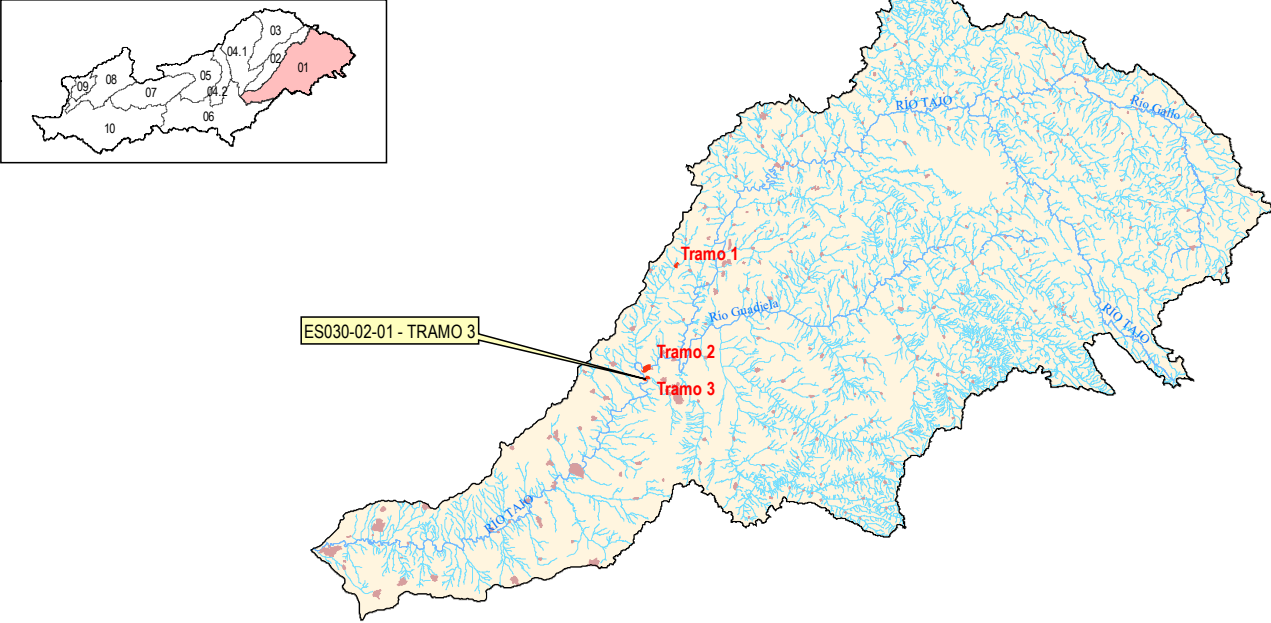
1.- LOCALIZACIÓN

Tramo 3: Río Tajo en Zorita de los Canes

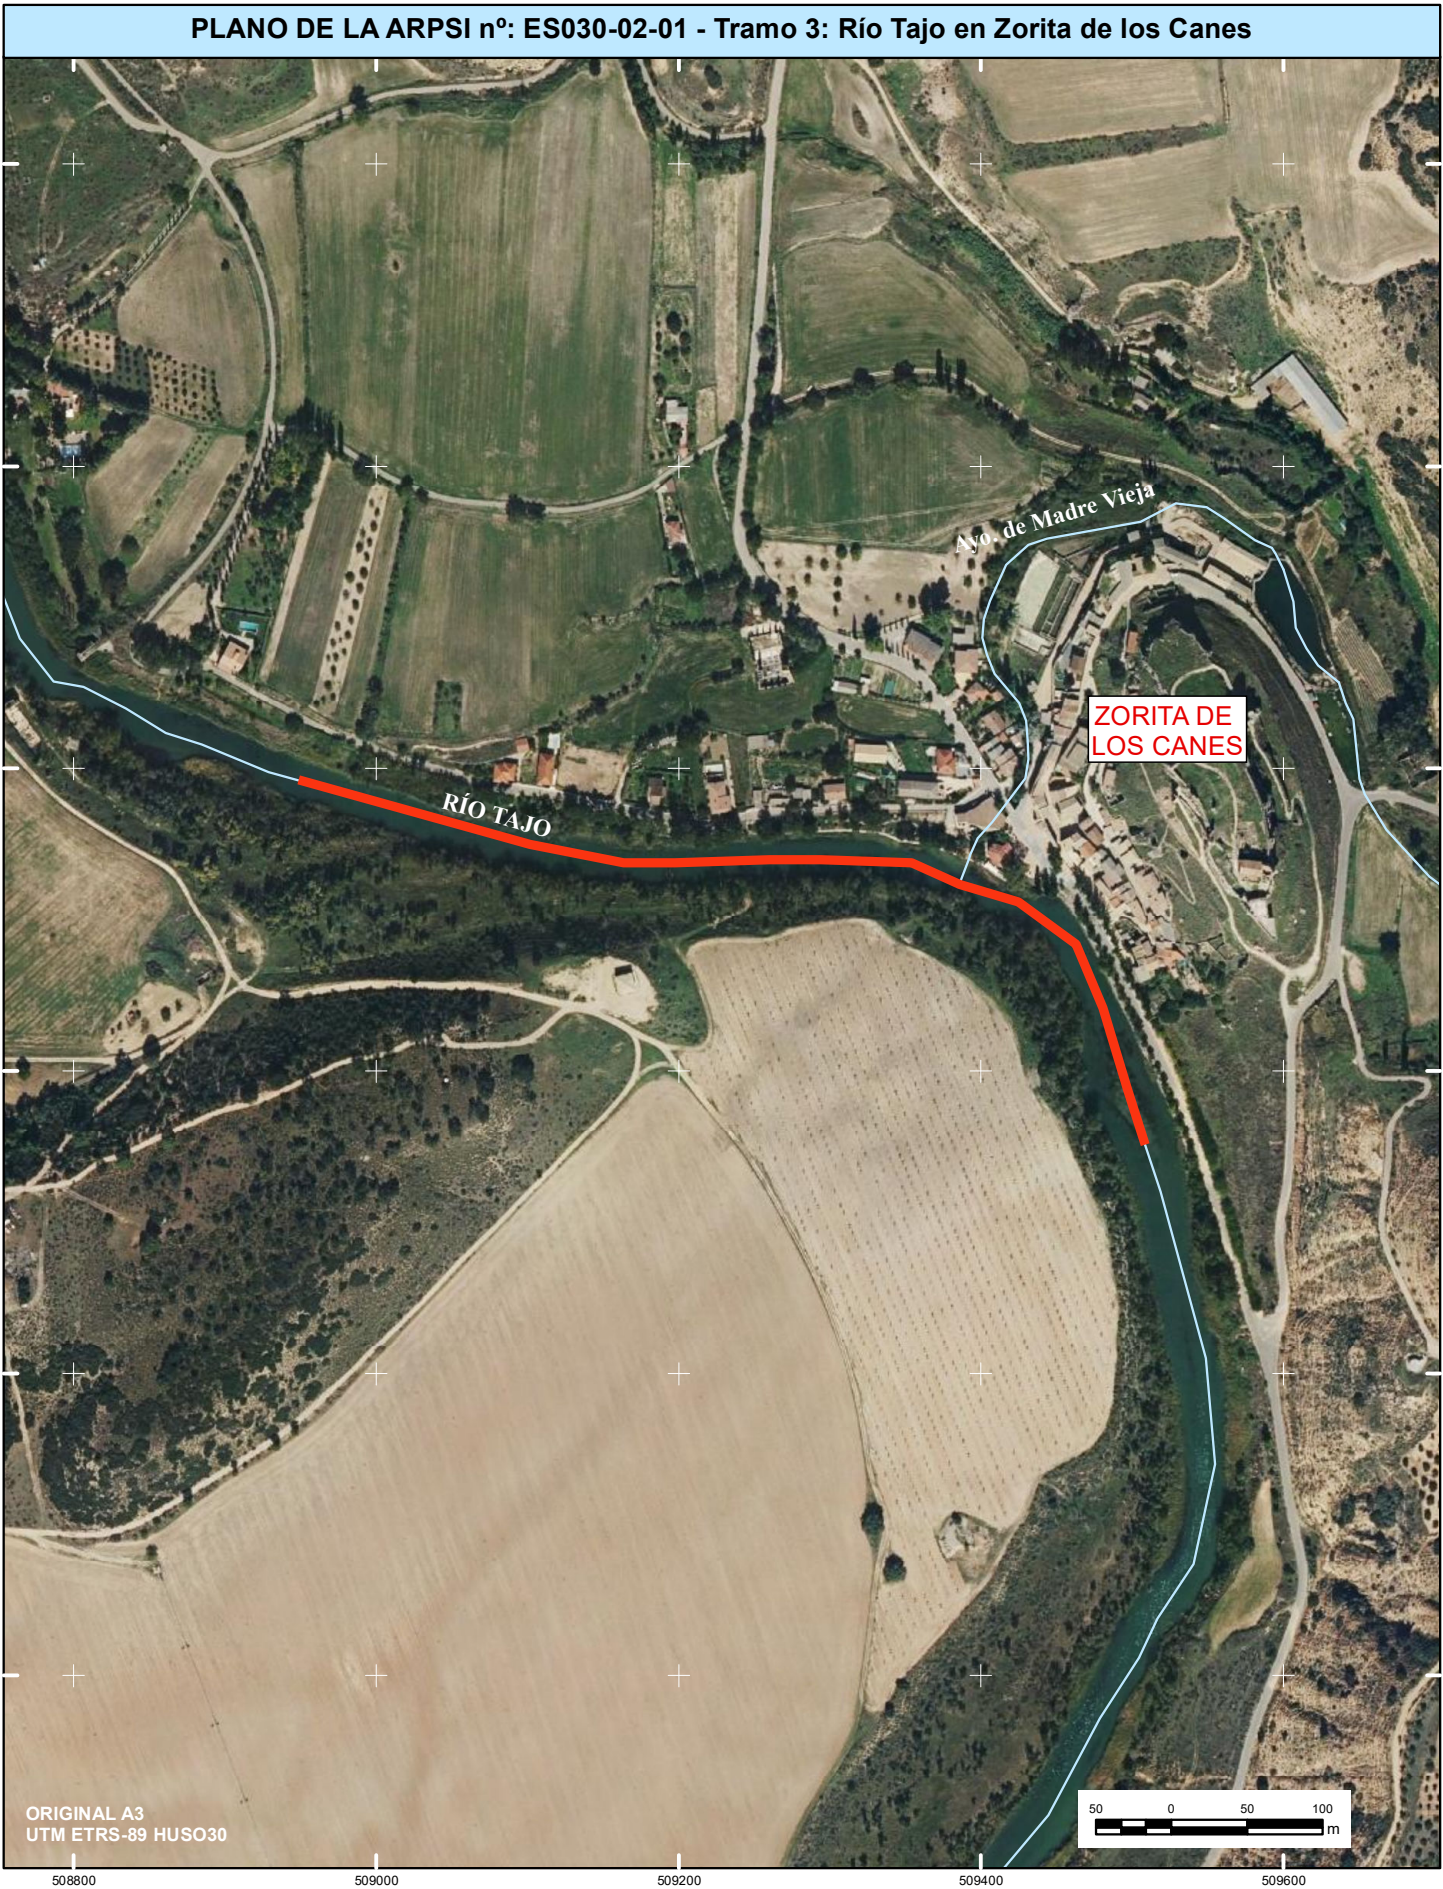
Tramo 3 de 3

4.- EXTENSIÓN DE LA INUNDACIÓN

| CAUCES | Long. (km) | S_T500 (ha) | TÉRMINOS MUNICIPALES |
| RÍO TAJO | 0,68 | 7,70 | ZORITA DE LOS CANES |
