## ANEJO 3. FICHAS DE TRAMOS ARPSI

### ARPSI nº ES030-24-06

Tramo 1: Río Cedena en Urbanización Río Cedena (Navahermosa)

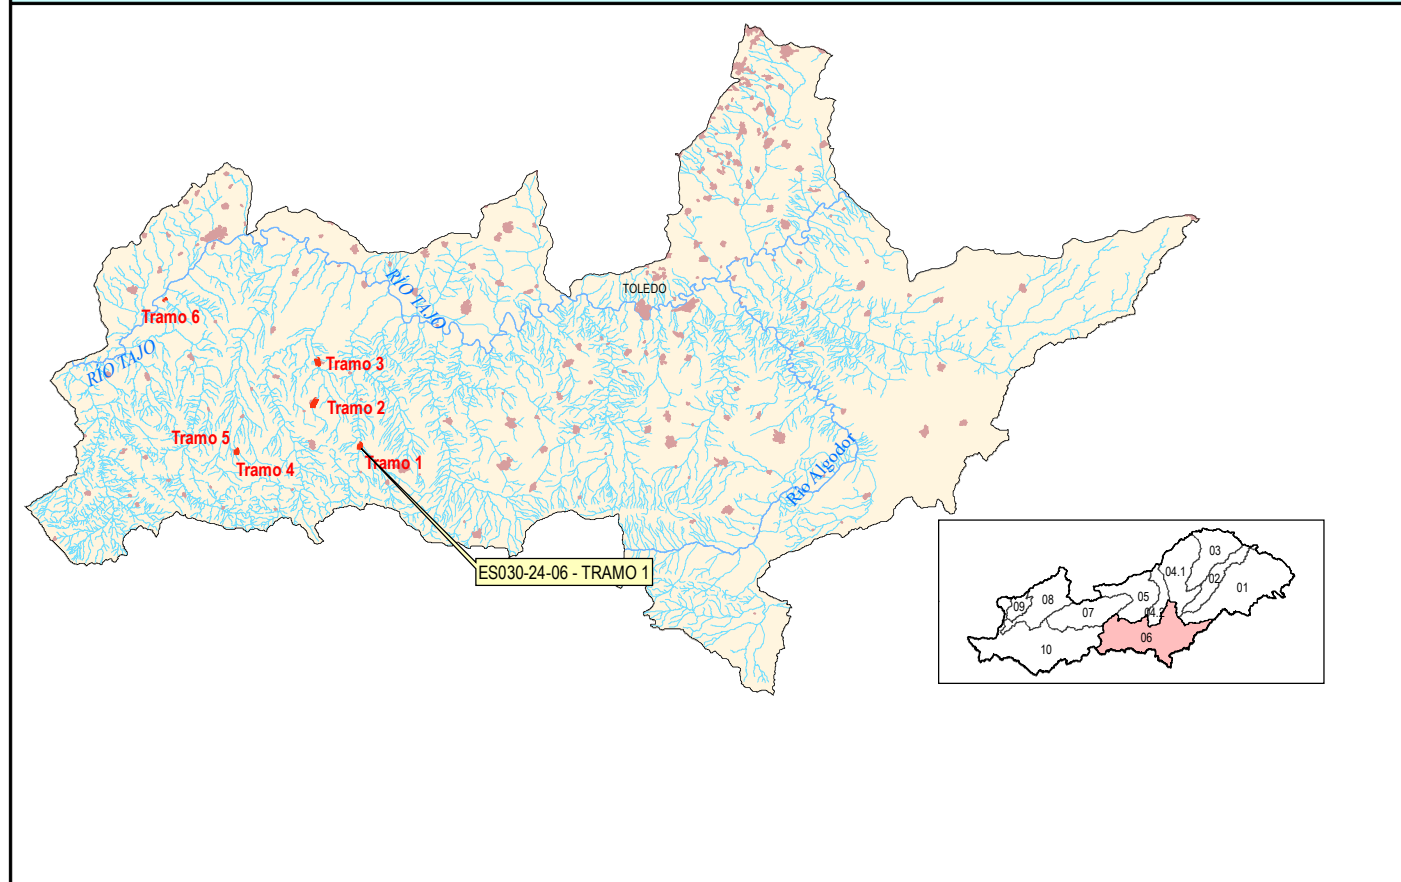
**1.- LOCALIZACIÓN**

DEMARCACIÓN:	TAJO	SUBCUENCA:	CEDENA EN DESEMBOCADURA
CUENCA:	06 TAJO IZQUIERDA	PROVINCIA:	TOLEDO
COMUNIDAD AUTÓNOMA:	CASTILLA-LA MANCHA	Long. ARPSI (km):	6,01
Nº TRAMOS ARPSI:	6

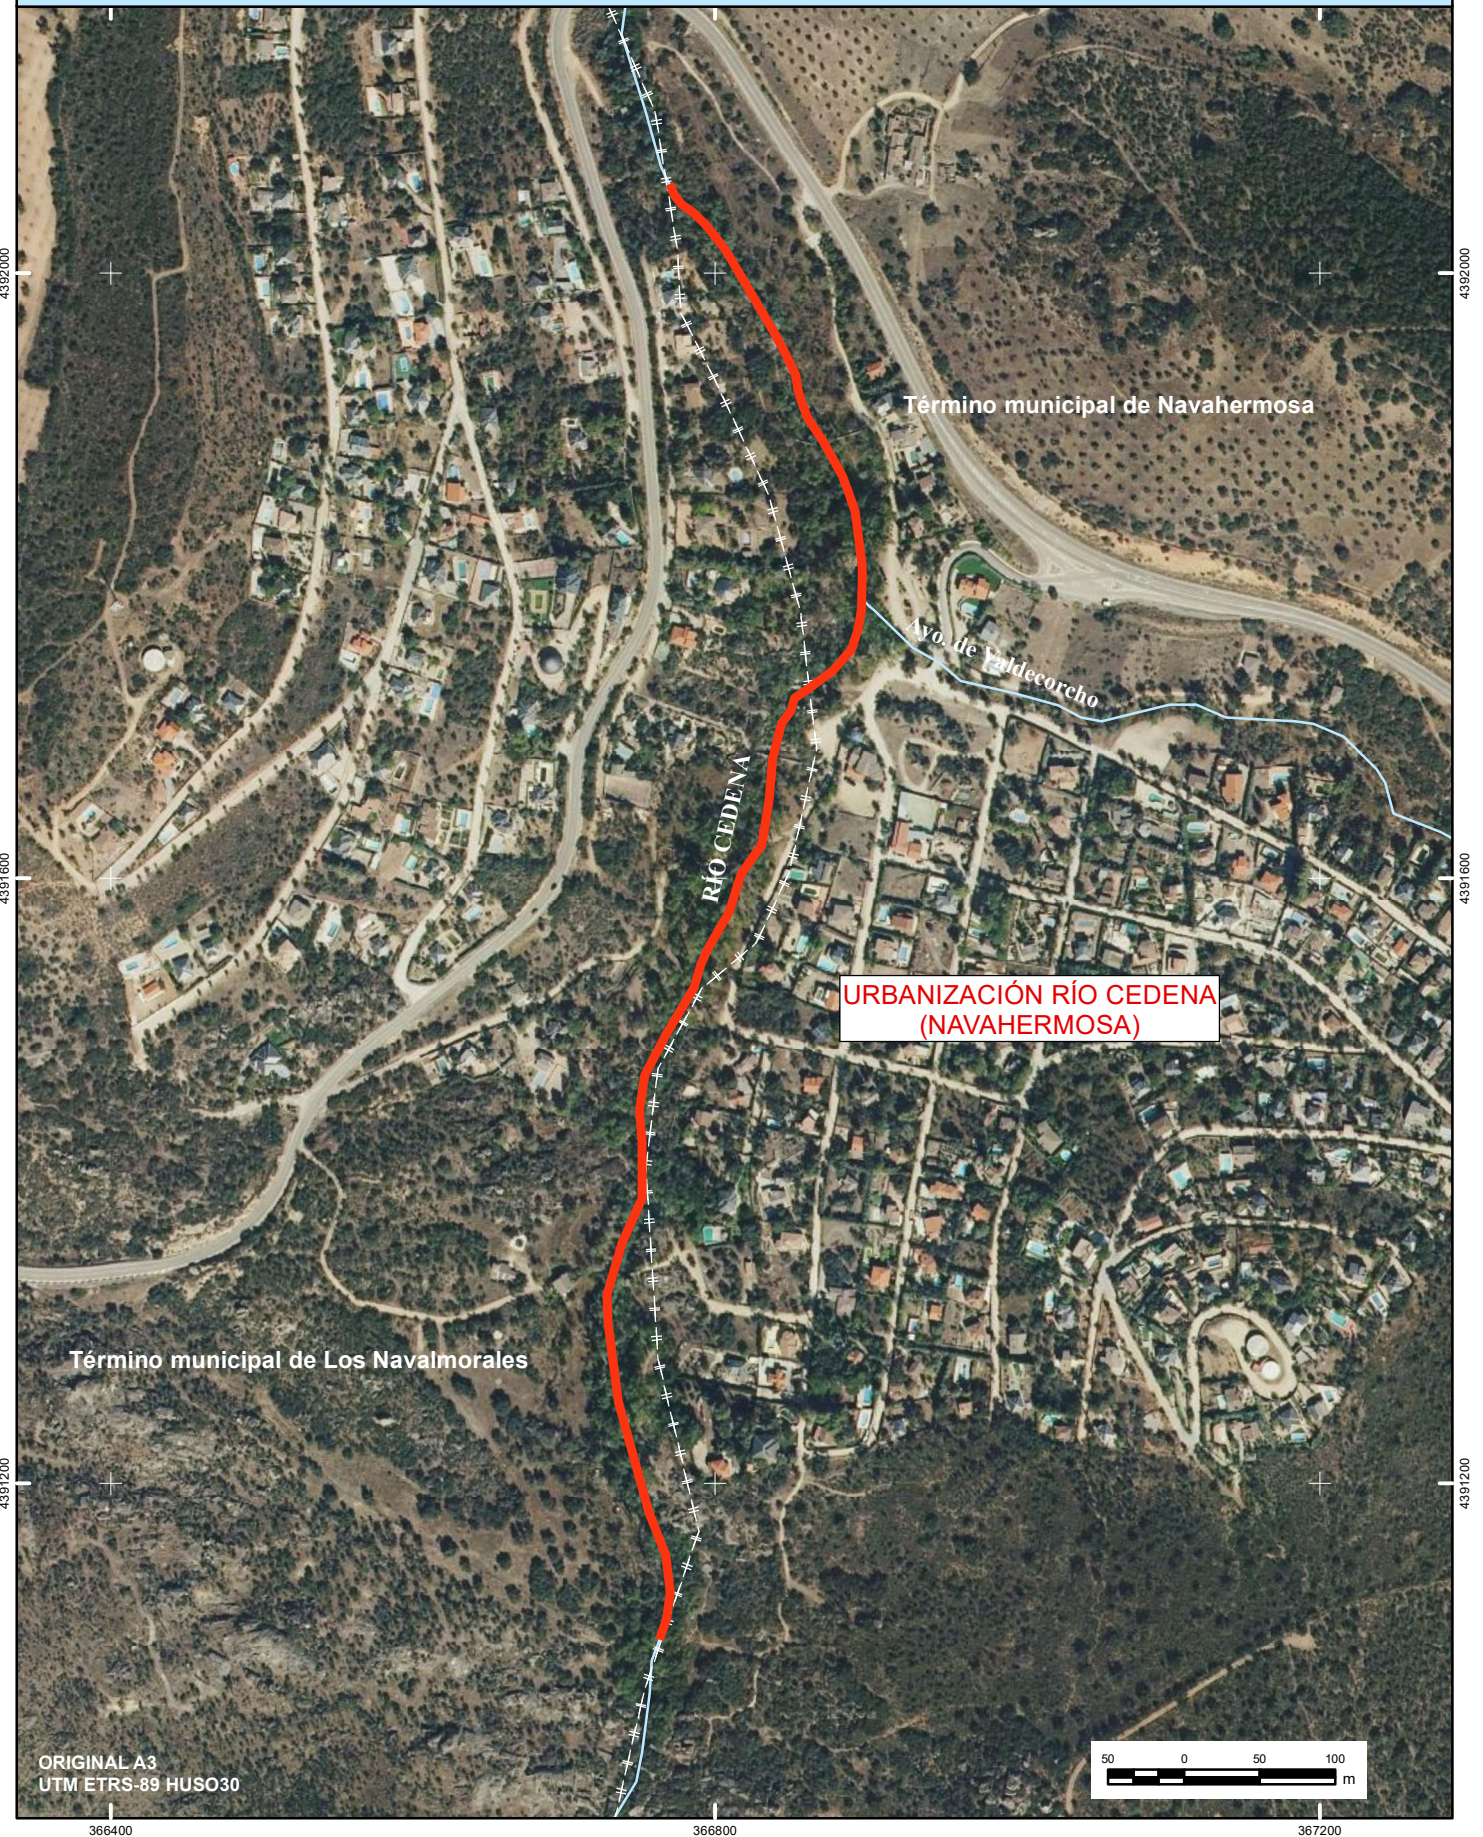
**PLANO DE LA ARPSI nº: ES030-24-06 - Tramo 1: Río Cedena en Urbanización Río Cedena (Navahermosa)**

CAUCES	Long. (km)	S. T500 (ha)	TÉRMINOS MUNICIPALES
RÍO CEDENA	1,05	5,31	LOS NAVALMORALES, NAVAHERMOSA

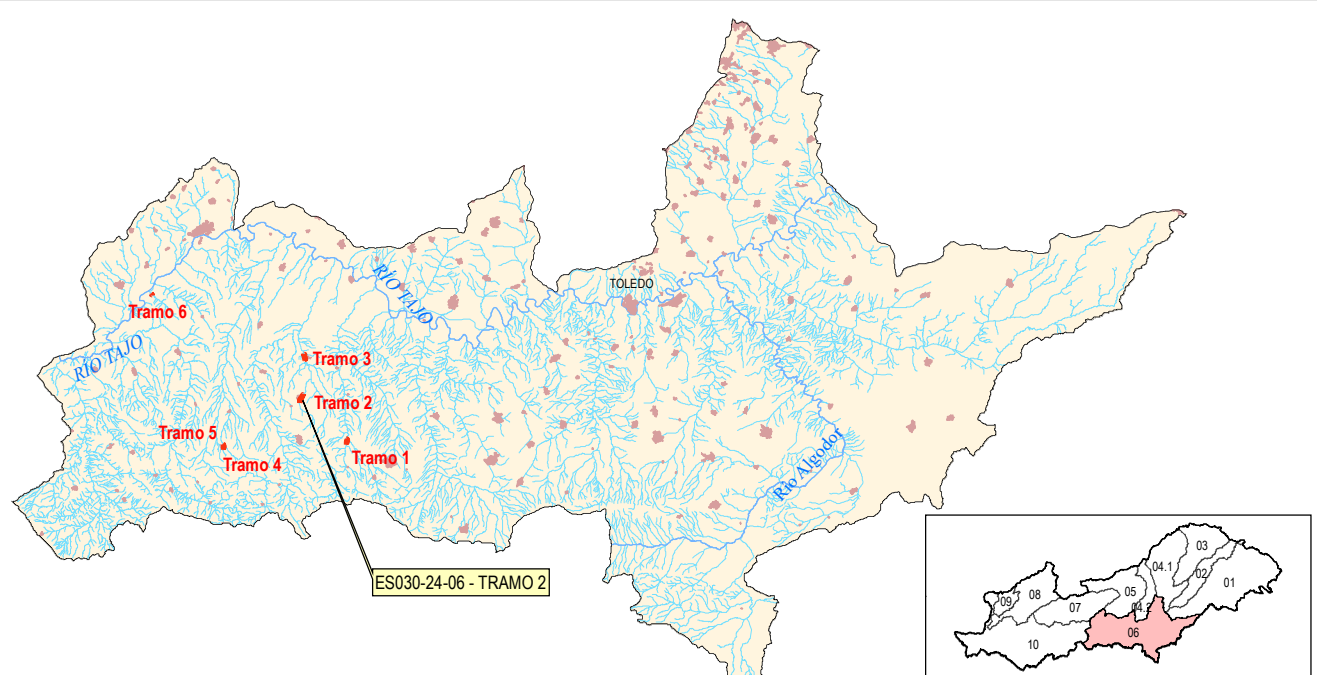
ARPSI nº: ES030-24-06		Tramo 2 de 6	
<b>1.- LOCALIZACIÓN</b>

DEMARCACIÓN:	TAJO	SUBCUENCA:	PUJA EN DESEMBOCADURA
CUENCA:	06 TAJO IZQUIERDA	PROVINCIA:	TOLEDO
COMUNIDAD AUTÓNOMA:	CASTILLA-LA MANCHA	Long. ARPSI (km):	6,01
Nº TRAMOS ARPSI:	6		
<b>2.- CATEGORÍA DE LA INUNDACIÓN</b>			
De acuerdo a los estudios existentes se trata de una zona con riesgo potencial			
<b>3.- TIPO DE INUNDACIÓN</b>			
ORIGEN:	FLUVIAL		
DESCRIPCIÓN:	Inundación de terreno por aguas procedentes de parte de un sistema de drenaje natural, incluyendo canales de drenaje naturales o modificados y lagos		
SUBTIPO:	Ríos		
<b>4.- EXTENSIÓN DE LA INUNDACIÓN</b>			
CAUCES	Long. (km)	S. T500 (ha)	TÉRMINOS MUNICIPALES
ARROYO DE LAS VEGAS	1,77	9,61	LOS NAVALMORALES
<b>5.- CATEGORÍA Y TIPO DE LAS CONSECUENCIAS ADVERSAS</b>			
CATEGORÍA	TIPO		
SALUD HUMANA	<input checked="" type="checkbox"/> SALUD	<input checked="" type="checkbox"/> COMUNIDAD

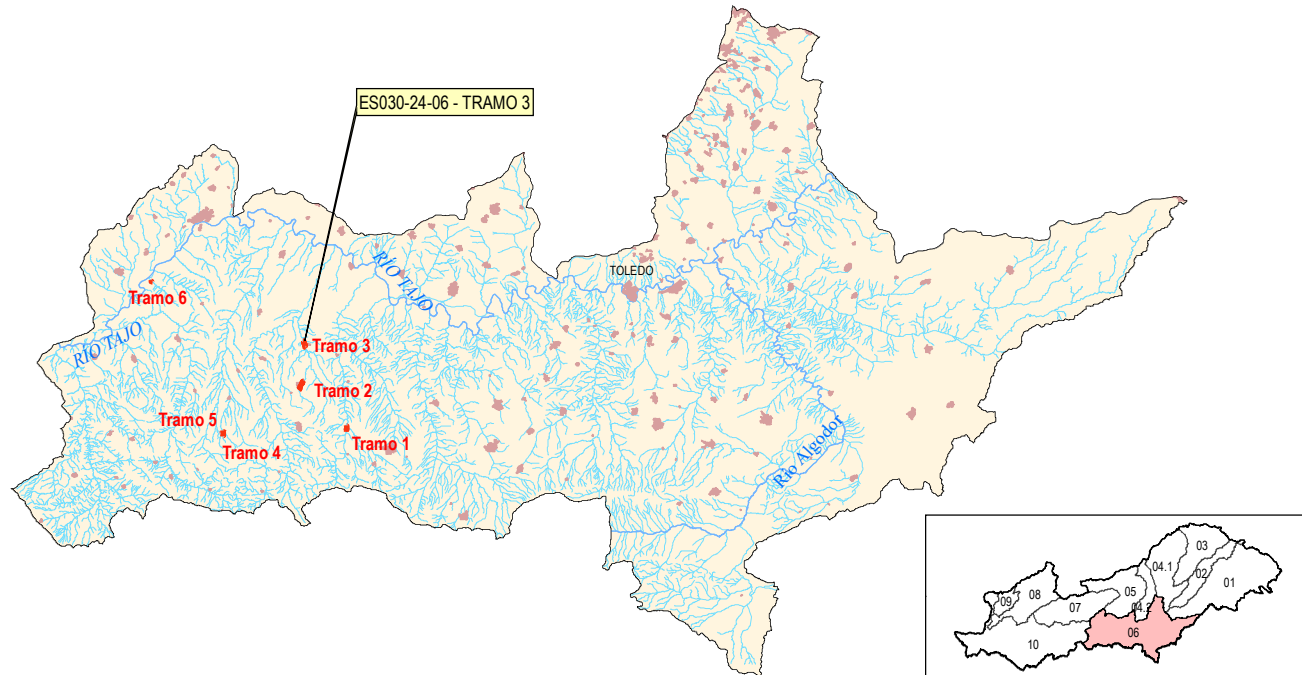
<b>ARPSI nº: ES030-24-06</b>		<b>Tramo 3 de 6</b>	
<b>1.- LOCALIZACIÓN</b>

<b>DEMARCACIÓN:</b>	TAJO	<b>SUBCUENCA:</b>	PUSA EN DESEMBOCADURA
<b>CUENCA:</b>	06 TAJO IZQUIERDA	<b>PROVINCIA:</b>	TOLEDO
<b>COMUNIDAD AUTÓNOMA:</b>	CASTILLA-LA MANCHA	<b>Long. ARPSI (km):</b>	6,01
<b>Nº TRAMOS ARPSI:</b>	6		
<b>2.- CATEGORÍA DE LA INUNDACIÓN</b>			
Se han producido inundaciones significativas en el pasado y además, de acuerdo a los estudios existentes, se trata de una zona con riesgo potencial			
<b>Fecha</b>	<b>Duración</b>	<b>Fecha</b>	<b>Duración</b>
26 de julio de 1997	1 día		
<b>3.- TIPO DE INUNDACIÓN</b>			
<b>ORIGEN:</b>	FLUVIAL		
<b>DESCRIPCIÓN:</b>	Inundación de terreno por aguas procedentes de parte de un sistema de drenaje natural, incluyendo canales de drenaje naturales o modificados y lagos		
<b>SUBTIPO:</b>	Ríos		
<b>4.- EXTENSIÓN DE LA INUNDACIÓN</b>			
<b>CAUCES</b>	<b>Long. (km)</b>	<b>S_T500 (ha)</b>	<b>TÉRMINOS MUNICIPALES</b>

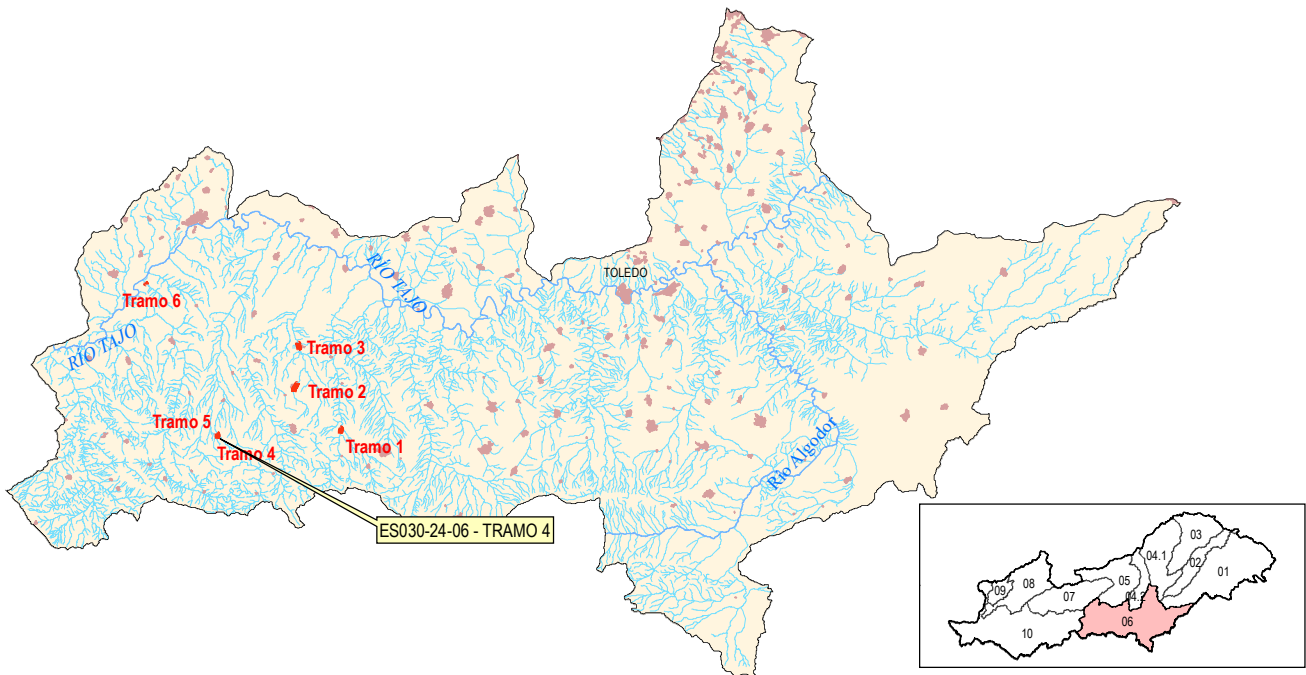
ARPSI nº: ES030-24-06		Tramo 4 de 6	
<b>1.- LOCALIZACIÓN</b>

DEMARCACIÓN:	TAJO	SUBCUENCA:	SANGRERAS EN PUEBLANUEVA
CUENCA:	06 TAJO IZQUIERDA	PROVINCIA:	TOLEDO
COMUNIDAD AUTÓNOMA:	CASTILLA-LA MANCHA	Long. ARPSI (km):	6,01
Nº TRAMOS ARPSI:	6		
<b>2.- CATEGORÍA DE LA INUNDACIÓN</b>			
De acuerdo a los estudios existentes se trata de una zona con riesgo potencial			
<b>3.- TIPO DE INUNDACIÓN</b>			
ORIGEN:	FLUVIAL		
DESCRIPCIÓN:	Inundación de terreno por aguas procedentes de parte de un sistema de drenaje natural, incluyendo canales de drenaje naturales o modificados y lagos		
SUBTIPO:	Ríos		
<b>4.- EXTENSIÓN DE LA INUNDACIÓN</b>			
CAUCES	Long. (km)	S. T500 (ha)	TÉRMINOS MUNICIPALES
ARROYO DE CORELUERA	0,82	1,56	ESPINOSO DEL REY
<b>5.- CATEGORÍA Y TIPO DE LAS CONSECUENCIAS ADVERSAS</b>			
CATEGORÍA	TIPO		
SALUD HUMANA	<input checked="" type="checkbox"/> SALUD	<input type="checkbox"/> COMUNIDAD	
MEDIO AMBIENTE	<input type="checkbox"/> ECOLÓGICO O QUÍMICO DE LAS AGUAS	<input type="checkbox"/> IMPACTOS AL MEDIO AMBIENTE

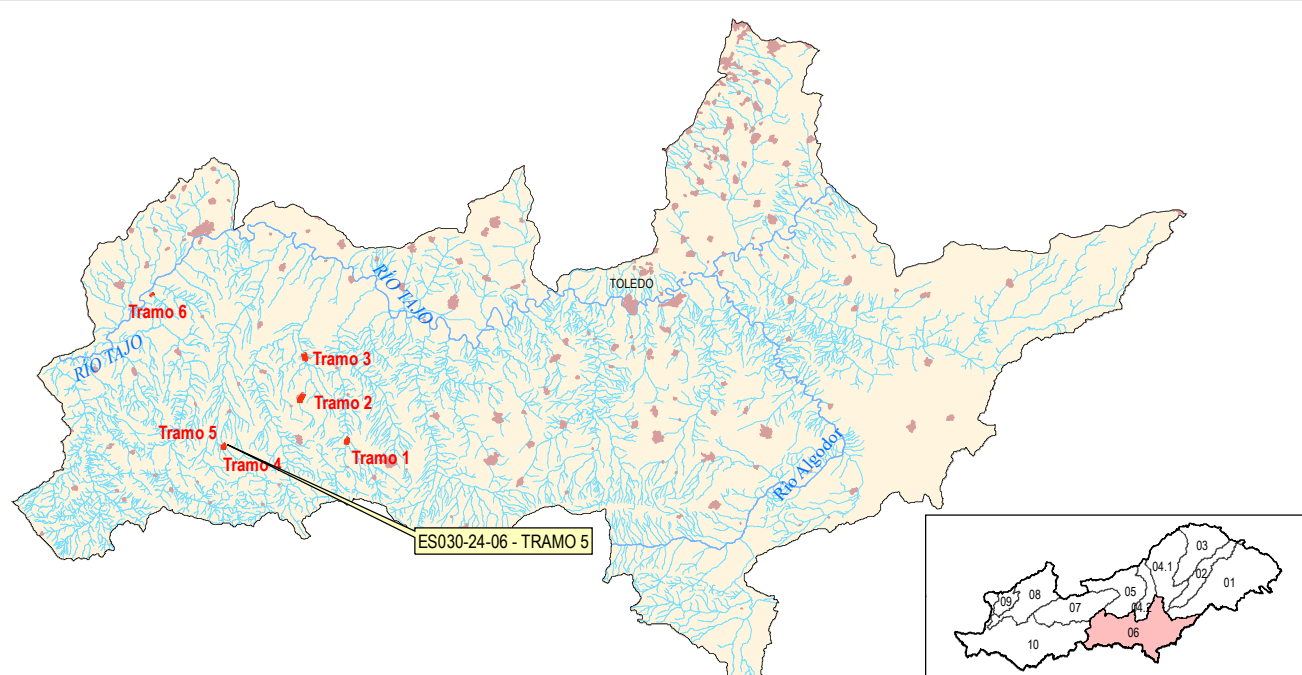
ARPSI nº: ES030-24-06		Tramo 5 de 6	
<b>1.- LOCALIZACIÓN</b>

DEMARCACIÓN:	TAJO	SUBCUENCA:	SANGRERAS EN PUEBLANUEVA
CUENCA:	06 TAJO IZQUIERDA	PROVINCIA:	TOLEDO
COMUNIDAD AUTÓNOMA:	CASTILLA-LA MANCHA	Long. ARPSI (km):	6,01
Nº TRAMOS ARPSI:	6		
<b>2.- CATEGORÍA DE LA INUNDACIÓN</b>			
De acuerdo a los estudios existentes se trata de una zona con riesgo potencial			
<b>3.- TIPO DE INUNDACIÓN</b>			
ORIGEN:	FLUVIAL		
DESCRIPCIÓN:	Inundación de terreno por aguas procedentes de parte de un sistema de drenaje natural, incluyendo canales de drenaje naturales o modificados y lagos		
SUBTIPO:	Ríos		
<b>4.- EXTENSIÓN DE LA INUNDACIÓN</b>			
CAUCES	Long. (km)	S. T500 (ha)	TÉRMINOS MUNICIPALES
ARROYO DEL CASTAÑO	0,49	2,24	ESPINOSO DEL REY
<b>5.- CATEGORÍA Y TIPO DE LAS CONSECUENCIAS ADVERSAS</b>			
CATEGORÍA	TIPO		
SALUD HUMANA	<input checked="" type="checkbox"/> SALUD	<input type="checkbox"/> COMUNIDAD	
MEDIO AMBIENTE	<input type="checkbox"/> ECOLÓGICO O QUÍMICO DE LAS AGUAS	<input type="checkbox"/> IMPACTOS AL MEDIO AMBIENTE

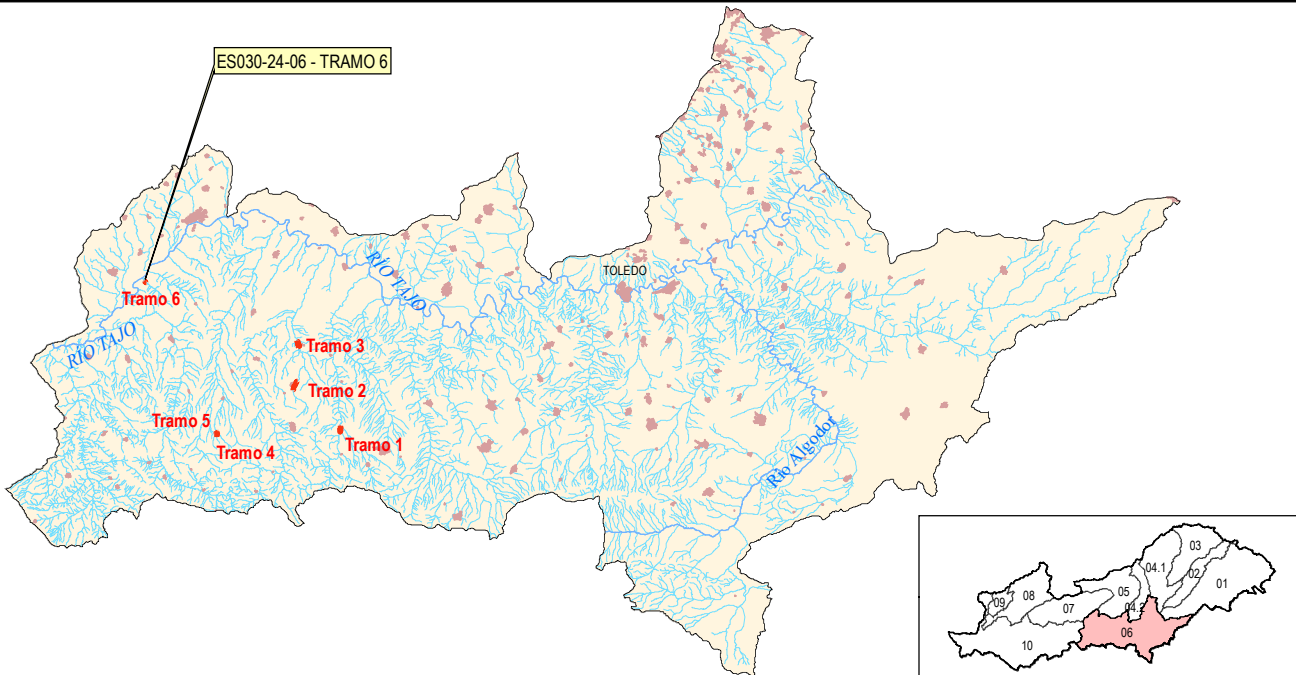
ARPSI nº: ES030-24-06		Tramo 6 de 6			
<b>1.- LOCALIZACIÓN</b>

DEMARCACIÓN:	TAJO	SUBCUENCA:	TAJO EN EMBALSE DE AZUTÁN		
CUENCA:	06 TAJO IZQUIERDA	PROVINCIA:	TOLEDO		
COMUNIDAD AUTÓNOMA:	CASTILLA-LA MANCHA	Long. ARPSI (km):	6,01		
Nº TRAMOS ARPSI:	6				
<b>2.- CATEGORÍA DE LA INUNDACIÓN</b>					
Se han producido inundaciones significativas en el pasado y además, de acuerdo a los estudios existentes, se trata de una zona con riesgo potencial					
Fecha	Duración	Fecha	Duración	Fecha	Duración
14 de diciembre de 1955	1 día				
<b>3.- TIPO DE INUNDACIÓN</b>					
ORIGEN:	FLUVIAL				
DESCRIPCIÓN:	Inundación de terreno por aguas procedentes de parte de un sistema de drenaje natural, incluyendo canales de drenaje naturales o modificados y lagos				
SUBTIPO:	Ríos				
<b>4.- EXTENSIÓN DE LA INUNDACIÓN</b>					
CAUCES	Long. (km)	S_T500 (ha)	TÉRMINOS MUNICIPALES		
ARROYO DE LAS HERENCIAS	0,44	1,96	LAS HERENCIAS
